福島第二原子力発電所 1号炉における使用済燃料プールの冷却再開について

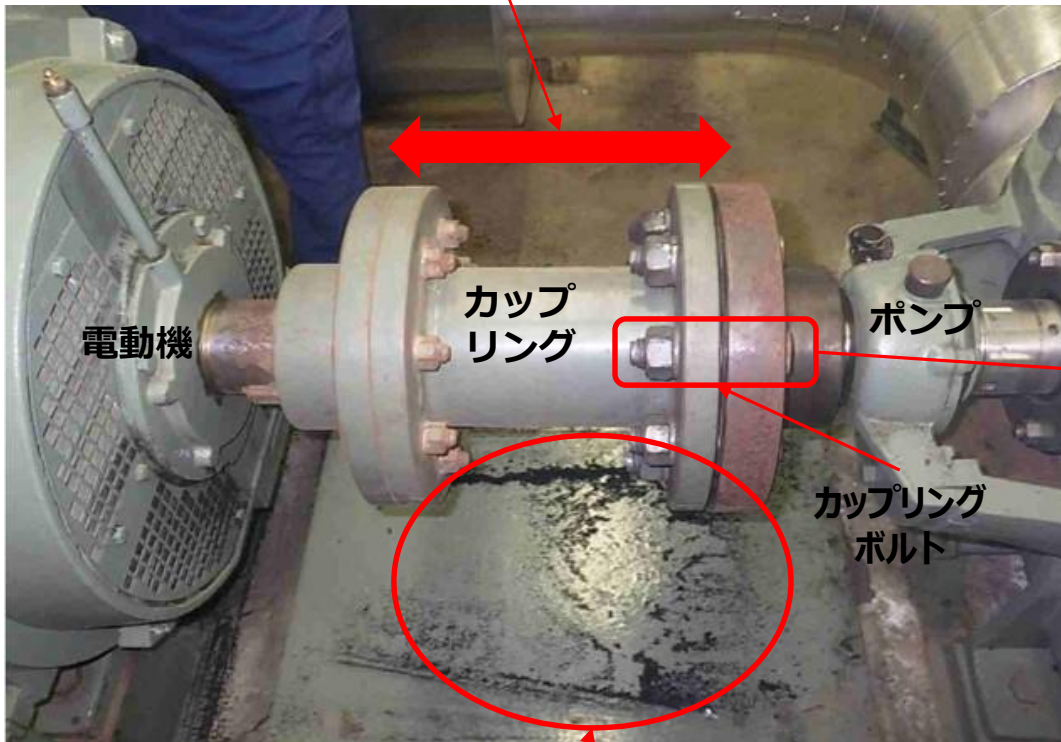
◆点検停止している当該機器の摩耗箇所（ポンプ①）

- 7月10日、ポンプ①について、原因を調査したところ、軸を繋げるカップリングの構成部品であるゴム製のブッシュとボルトとの間の摩耗が進行したことによりポンプ①とモーターの軸芯がずれたため、振動値が上昇したものと推定しました。
- その後、ポンプ①のブッシュおよびボルトを交換するとともに、軸芯の調整を実施し、試運転をした結果、振動値が通常値になり健全性を確認できたため、7月11日午後10時49分、使用済燃料プールの冷却を再開しました。
- なお、7月13日まで点検停止中のポンプ②の起動を前倒しする方向で作業を実施していましたが、試運転の準備過程でポンプ②軸封部からの水漏れを確認したことからシール材の塗り直しを実施しました。今後、水漏れがないことを確認します。
- 引き続き安全確保を最優先にプラントの安定維持に取り組んでまいります。

ブッシュが軸方向に動いたため軸方向の
振動上昇が顕著であった

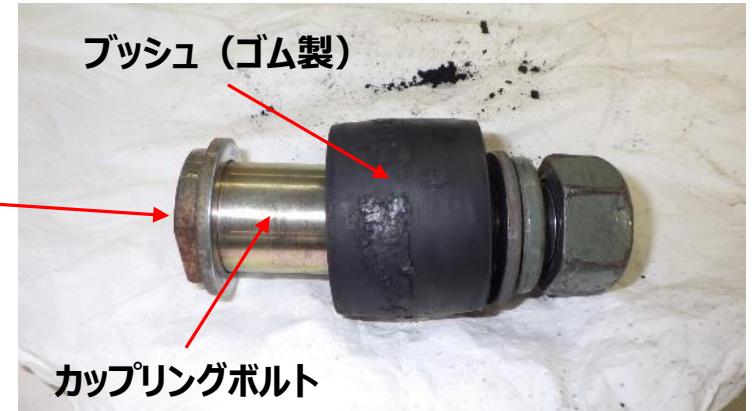
黒い粉は摩耗したブッシュのゴム成分と
ボルトの鍍成分が飛散したもの

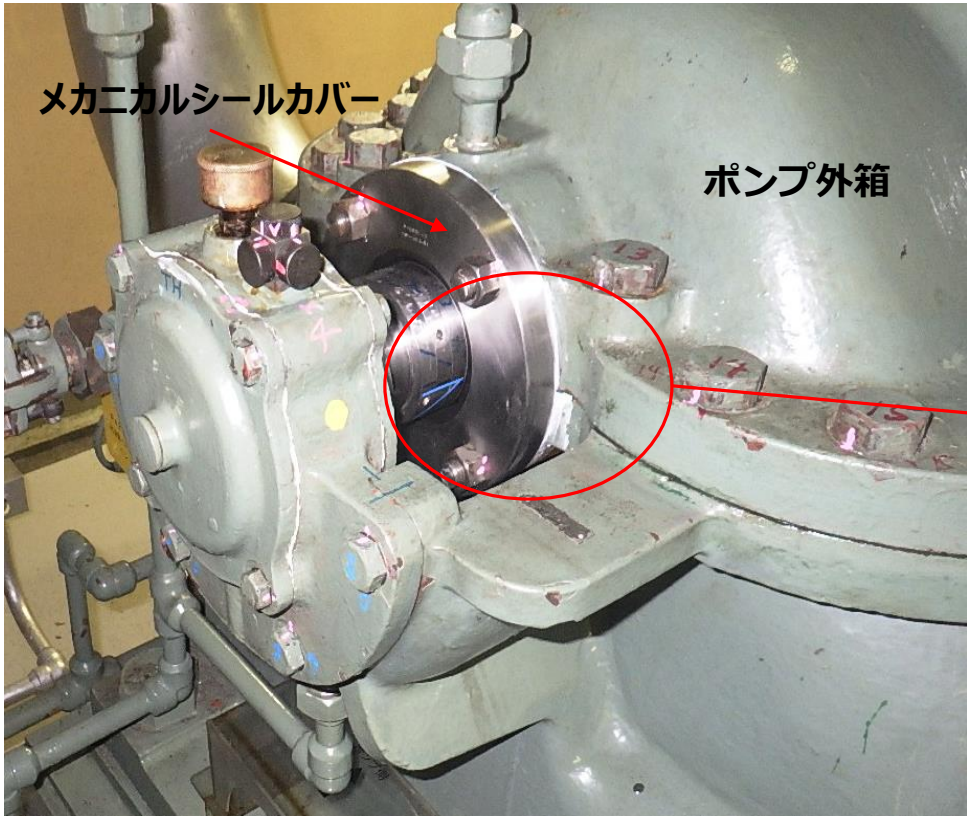
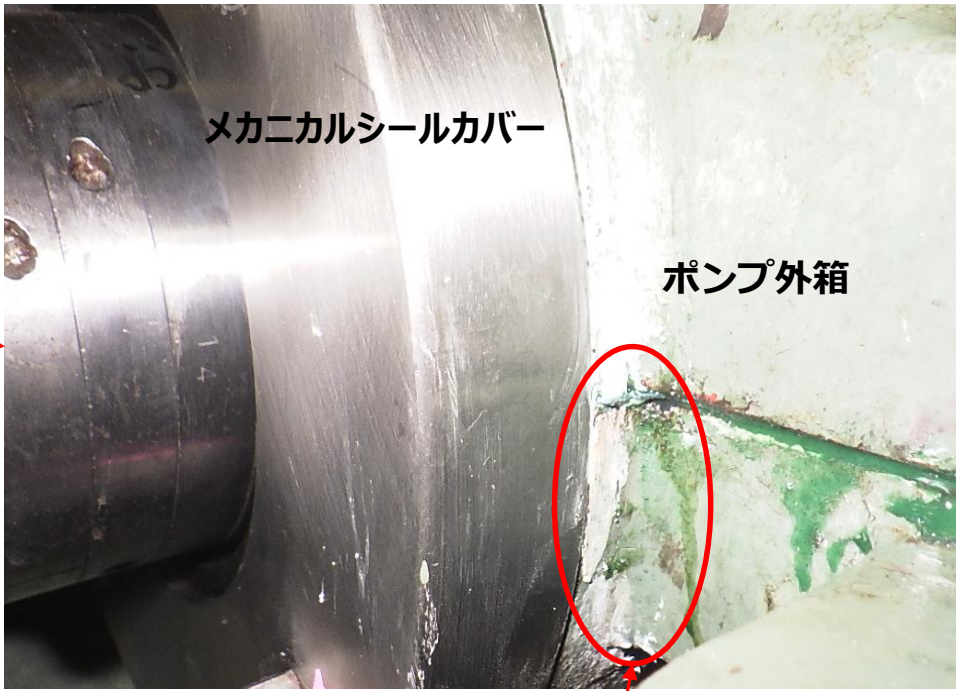
◆点検停止中に起動した予備ポンプの水漏れ箇所（ポンプ②）

水漏れを確認した箇所
