福島第二原子力発電所 1号炉サービス建屋内における空気流入に関する 類似箇所の調査結果について

2023年12月20日
東京電力ホールディングス株式会社
福島第二原子力発電所

福島第二原子力発電所における貫通部補修状況について

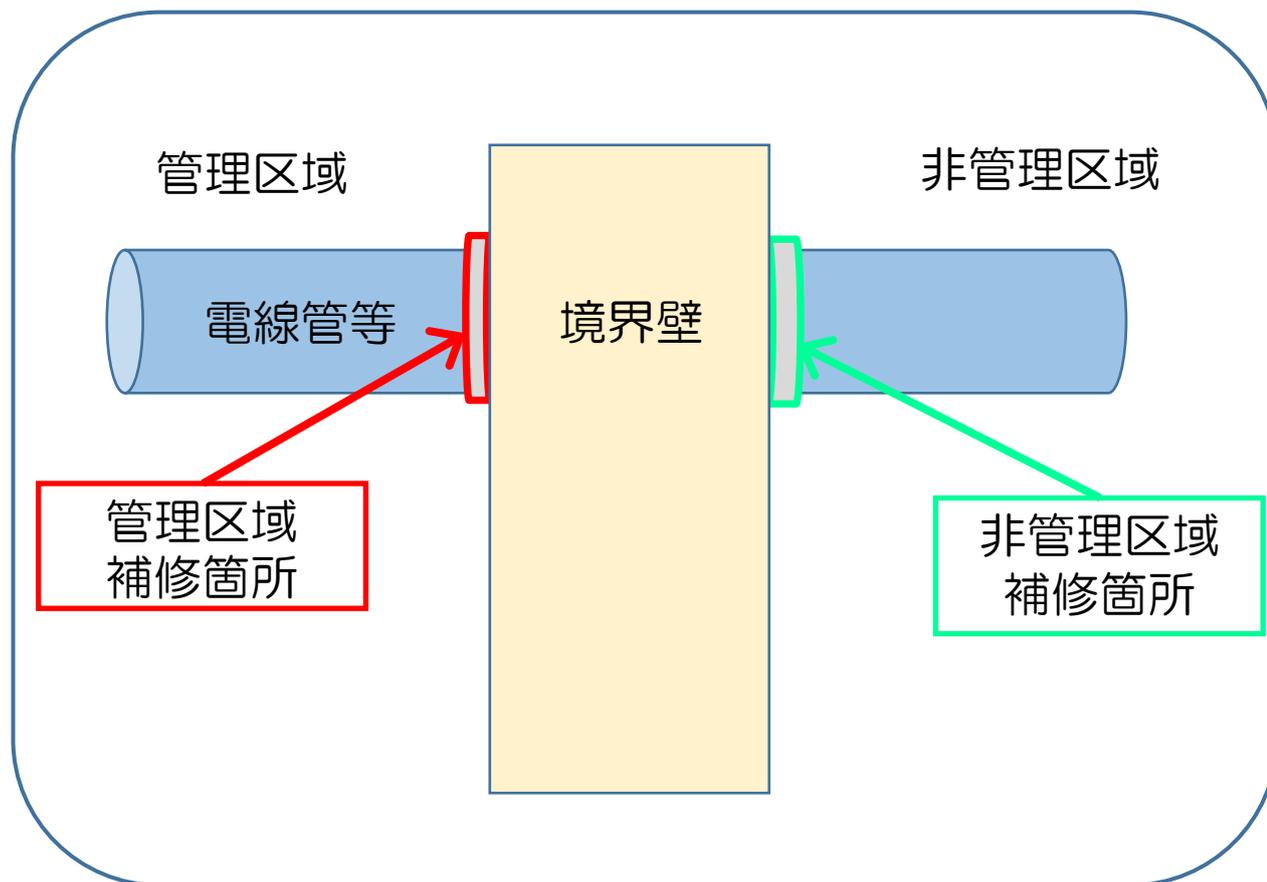
貫通部 イメージ

その後、本事案について調査を行い、当該貫通部は、建屋内の管理区域と非管理区域との境界壁に電線管を通す目的で、発電所建設時に設置しましたが、当面使用する予定が無かったことから、シール材で塞いでおりました。そのまま使用すること無く現在まで至っており、その過程において、経年劣化によりシール材が乾燥し、徐々にはがれ空気流入に至ったものと推定しました。

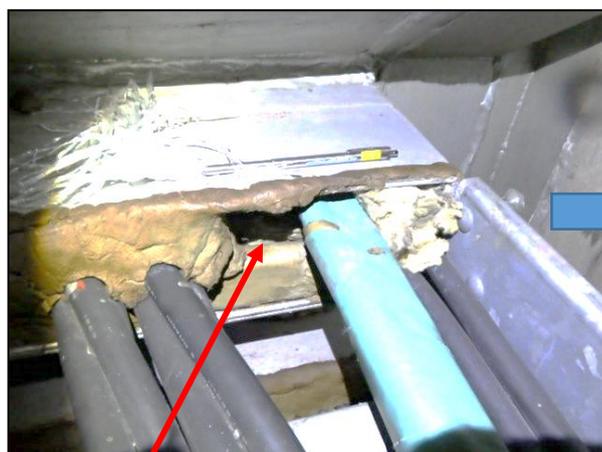
補修前

調査の結果、管理区域から非管理区域への空気流入箇所を3箇所確認しましたが、耐火パテによる補修作業を完了しております。

耐火パテ剥離
