福島第一原子力発電所事故調査報告

平成24年12月14日

Ⅱ. 福島第一原子力発電所事故の経過と教訓

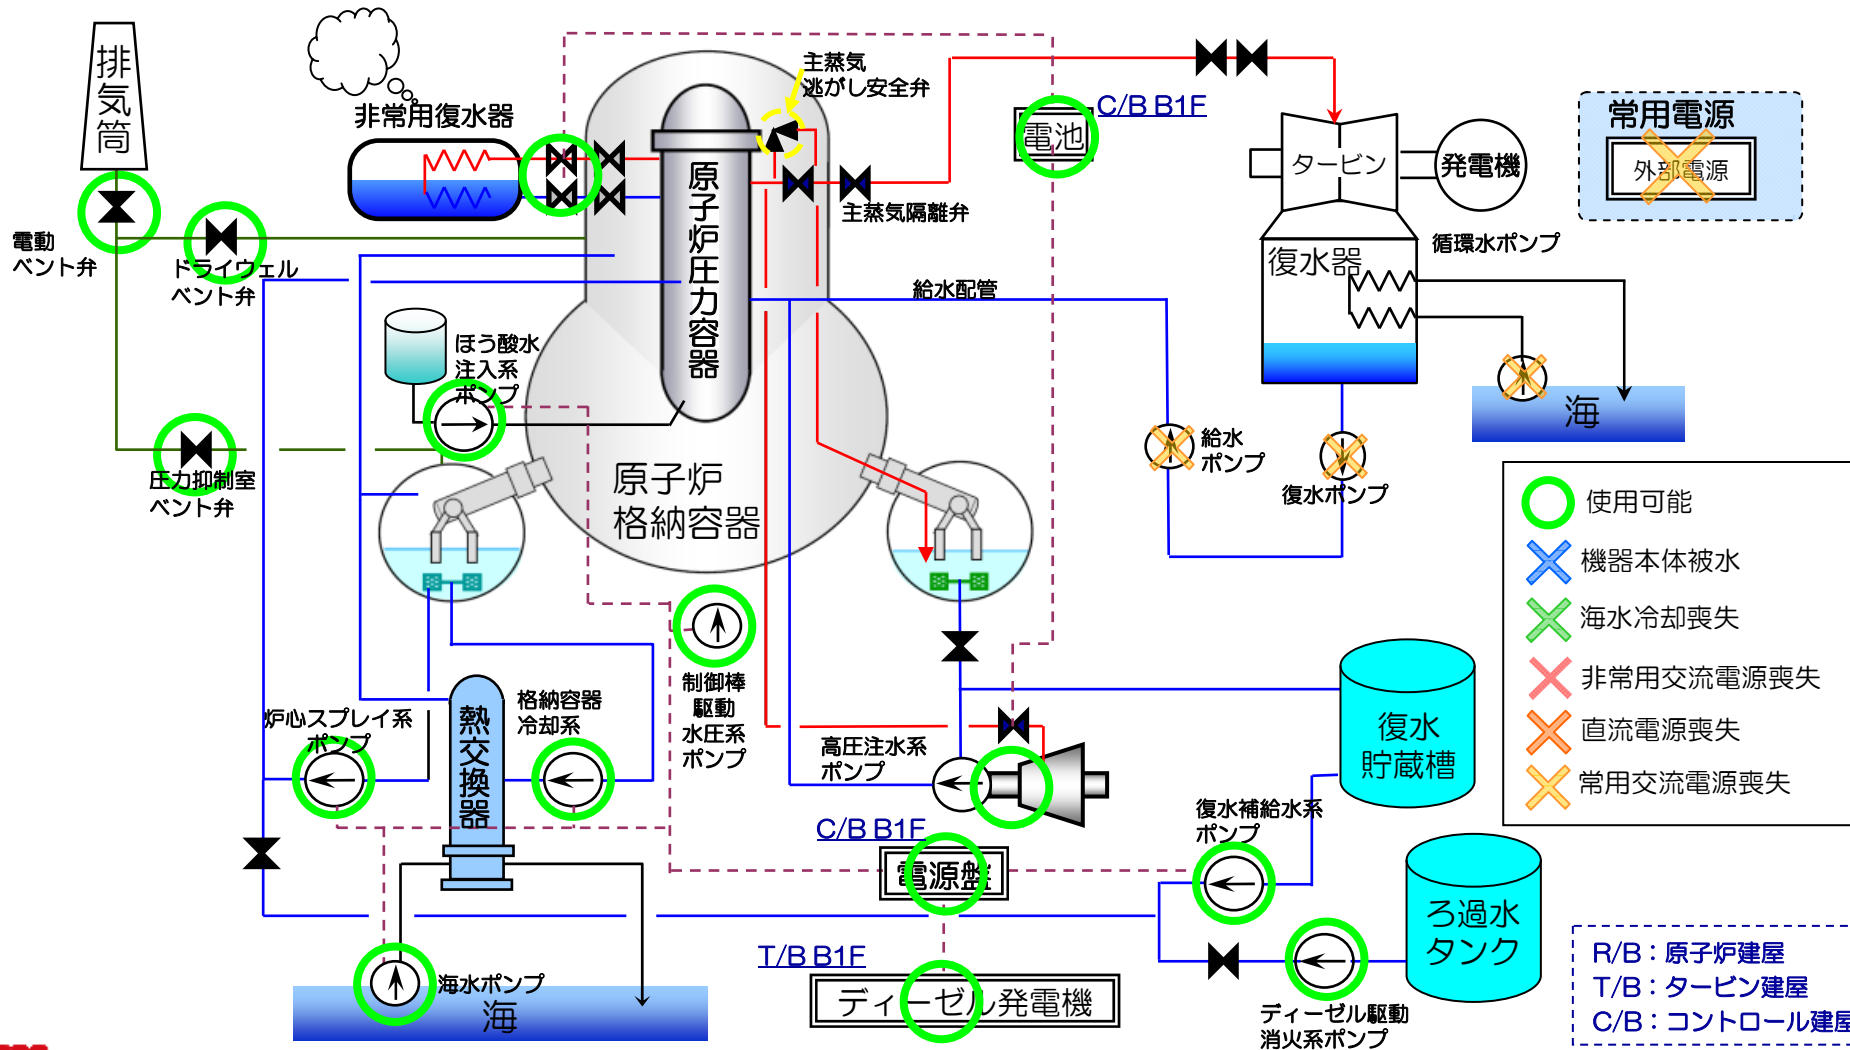
地震発生直後のプラント状況（1号機）

地震によって外部電源が途絶え、常用系の給復水ポンプ類は停止。
 非常用ディーゼル発電機が起動し、全ての非常用機能は正常な状態。

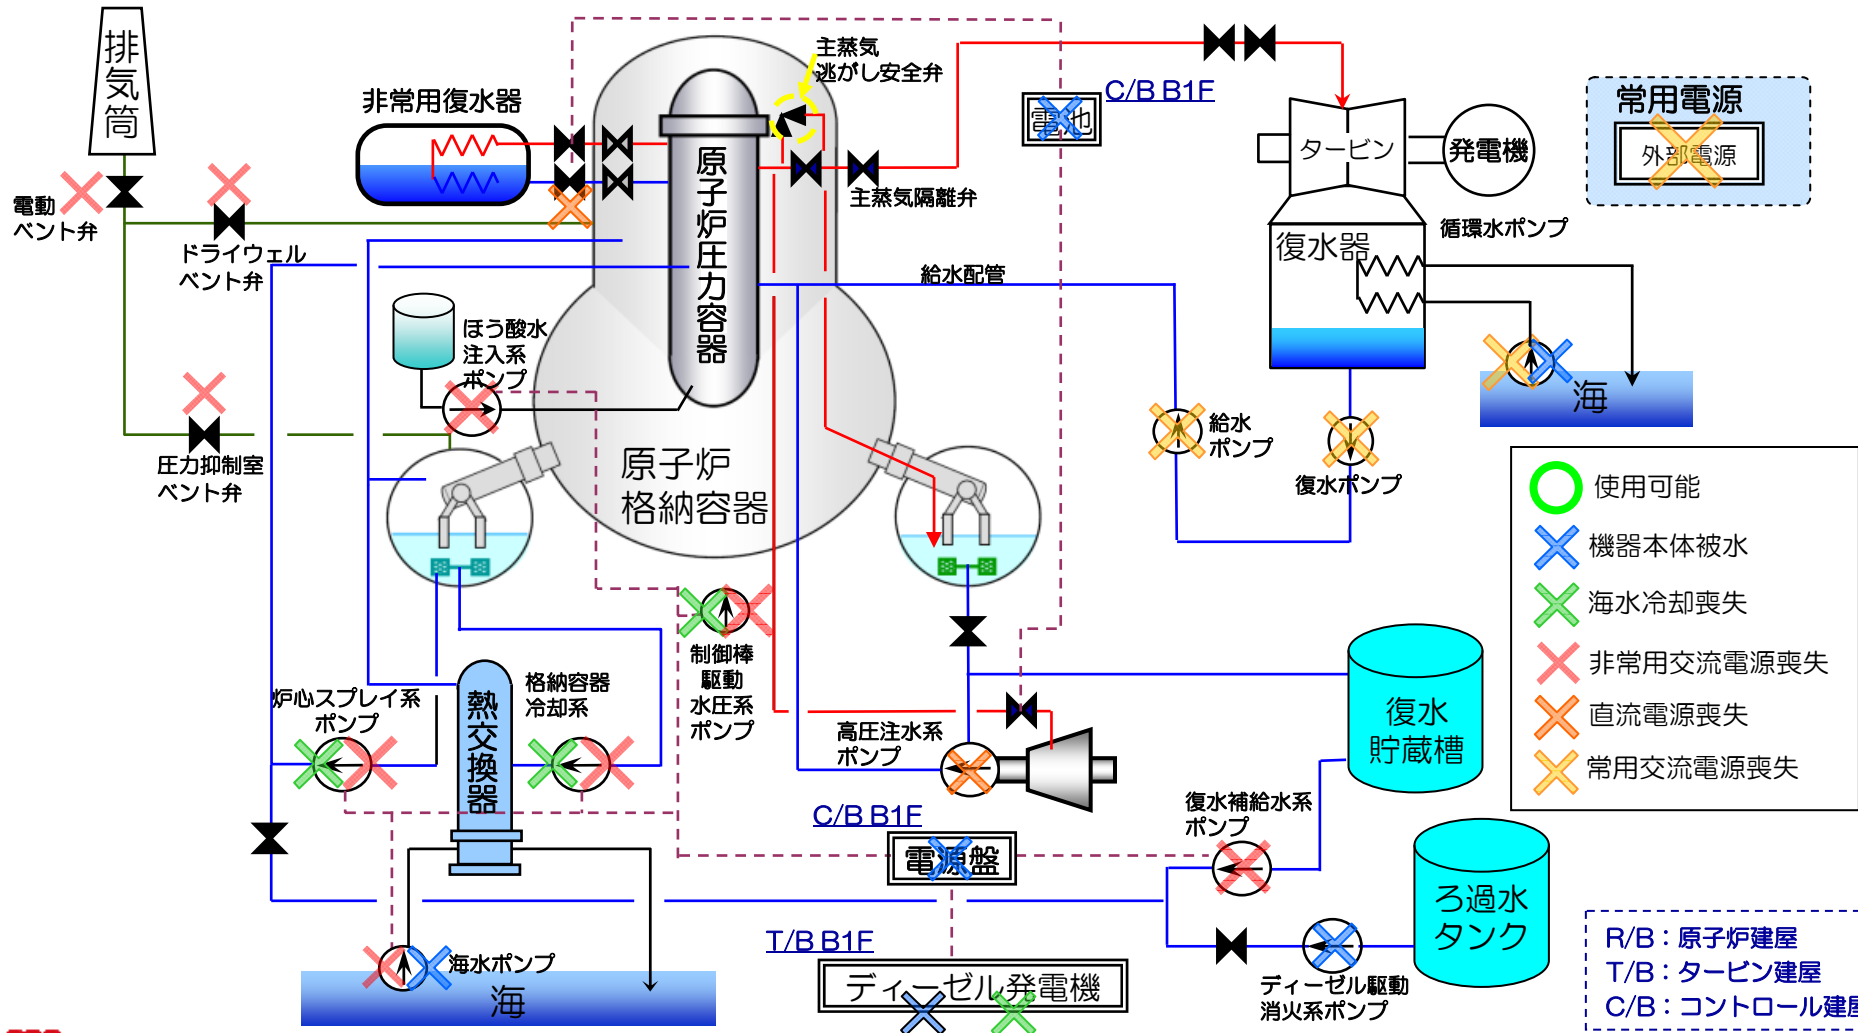
津波襲来後のプラント状況（1号機）

海水ポンプが停止し、非常用ディーゼル発電機が停止。
津波が建屋内に侵入し、電池や電源盤も機能を喪失。
全ての計器類の表示、操作機能、照明が失われた。

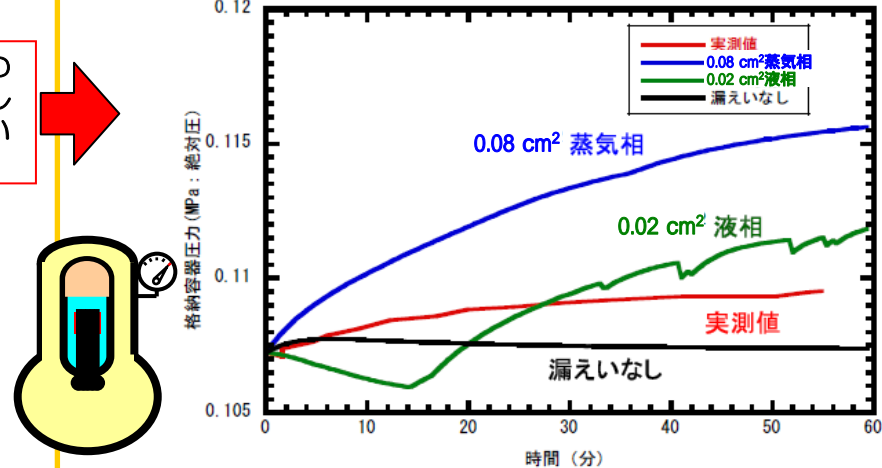
保安規定において、格納容器内の原子炉冷却材漏えい率は $0.23 \text{ m}^3/\text{h}$ に運転上制限されていることから、 $0.23 \text{ m}^3/\text{h}$ 相当（蒸気相の場合で 0.08 cm^2 、液相の場合で 0.02 cm^2 ）での解析結果と、実測値との比較を行った。

実測値（赤）は解析値（緑・青）の圧力推移を下回っている

仮に漏れ口が生じていたとしても、格納容器圧力変化から判断する限り、保安規定の許容漏えい流量を超える漏えいが発生した可能性は低く、事故の進展に影響はなかったと推定される。

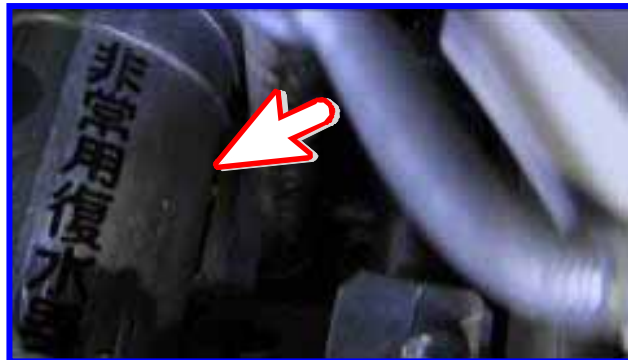
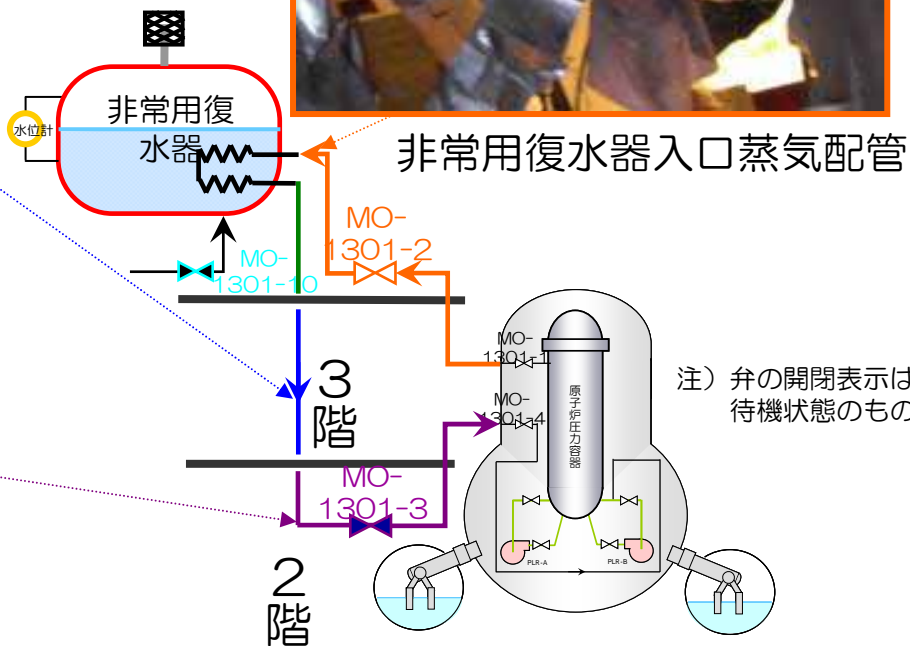
現場目視確認例(1F-1 非常用復水器)

現場の目視確認を実施し、格納容器外側に、原子炉の冷却材喪失につながるような損傷は見あたらないことを確認。

観測記録を用いた1～3号機の設備を対象とした地震応答解析結果、及び現場目視確認により、安全上重要な設備は地震後も必要な機能を保持していたと考える。

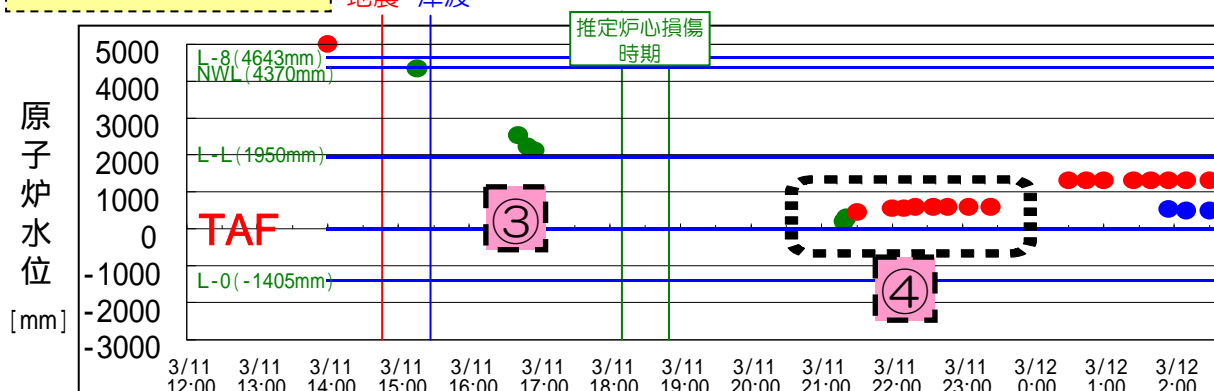
中央制御室指示値

しかし。。。既に21時頃には原子炉水位は残り僅かであったと推定され、ICでの冷却はできておらず、炉心損傷が進行していた。

■ 既に21:19時点での原子炉水位計は、原子炉の外側に設置されていた基準水面が炉心損傷による環境温度上昇により蒸発し、正確な差圧が計測ができず、差圧がないことで、見かけ上の高い水位を示していたと考えられ、**当時関係者はドライウェル圧力計が復旧する時間 (3/11 23:50) まで、炉心は健全と**思っていた。

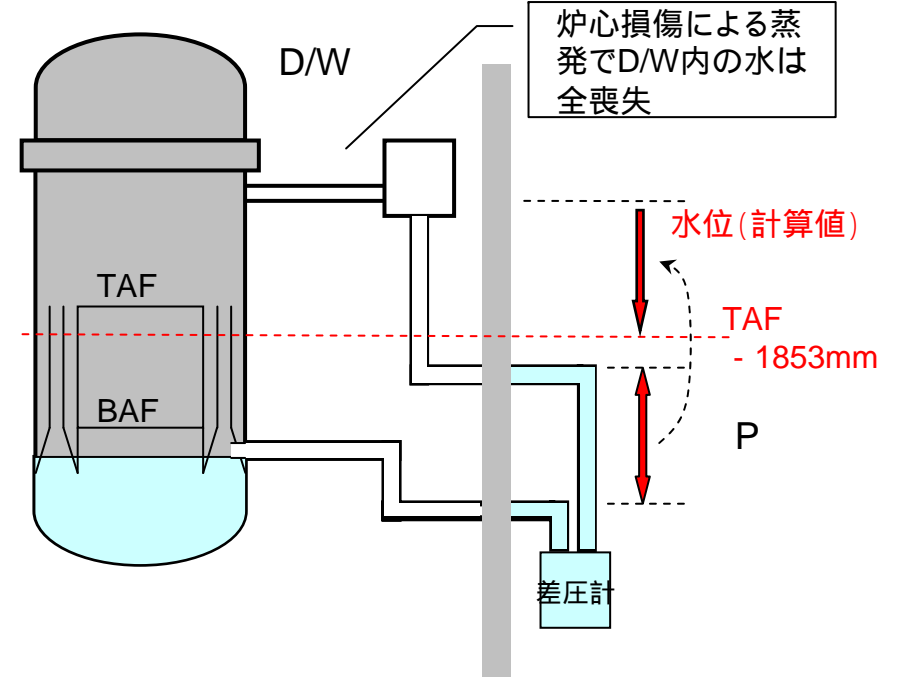
1号機で水位計の指示値が一定を示した以降の状態（推定）

炉心損傷による蒸発でD/W内の水は全喪失

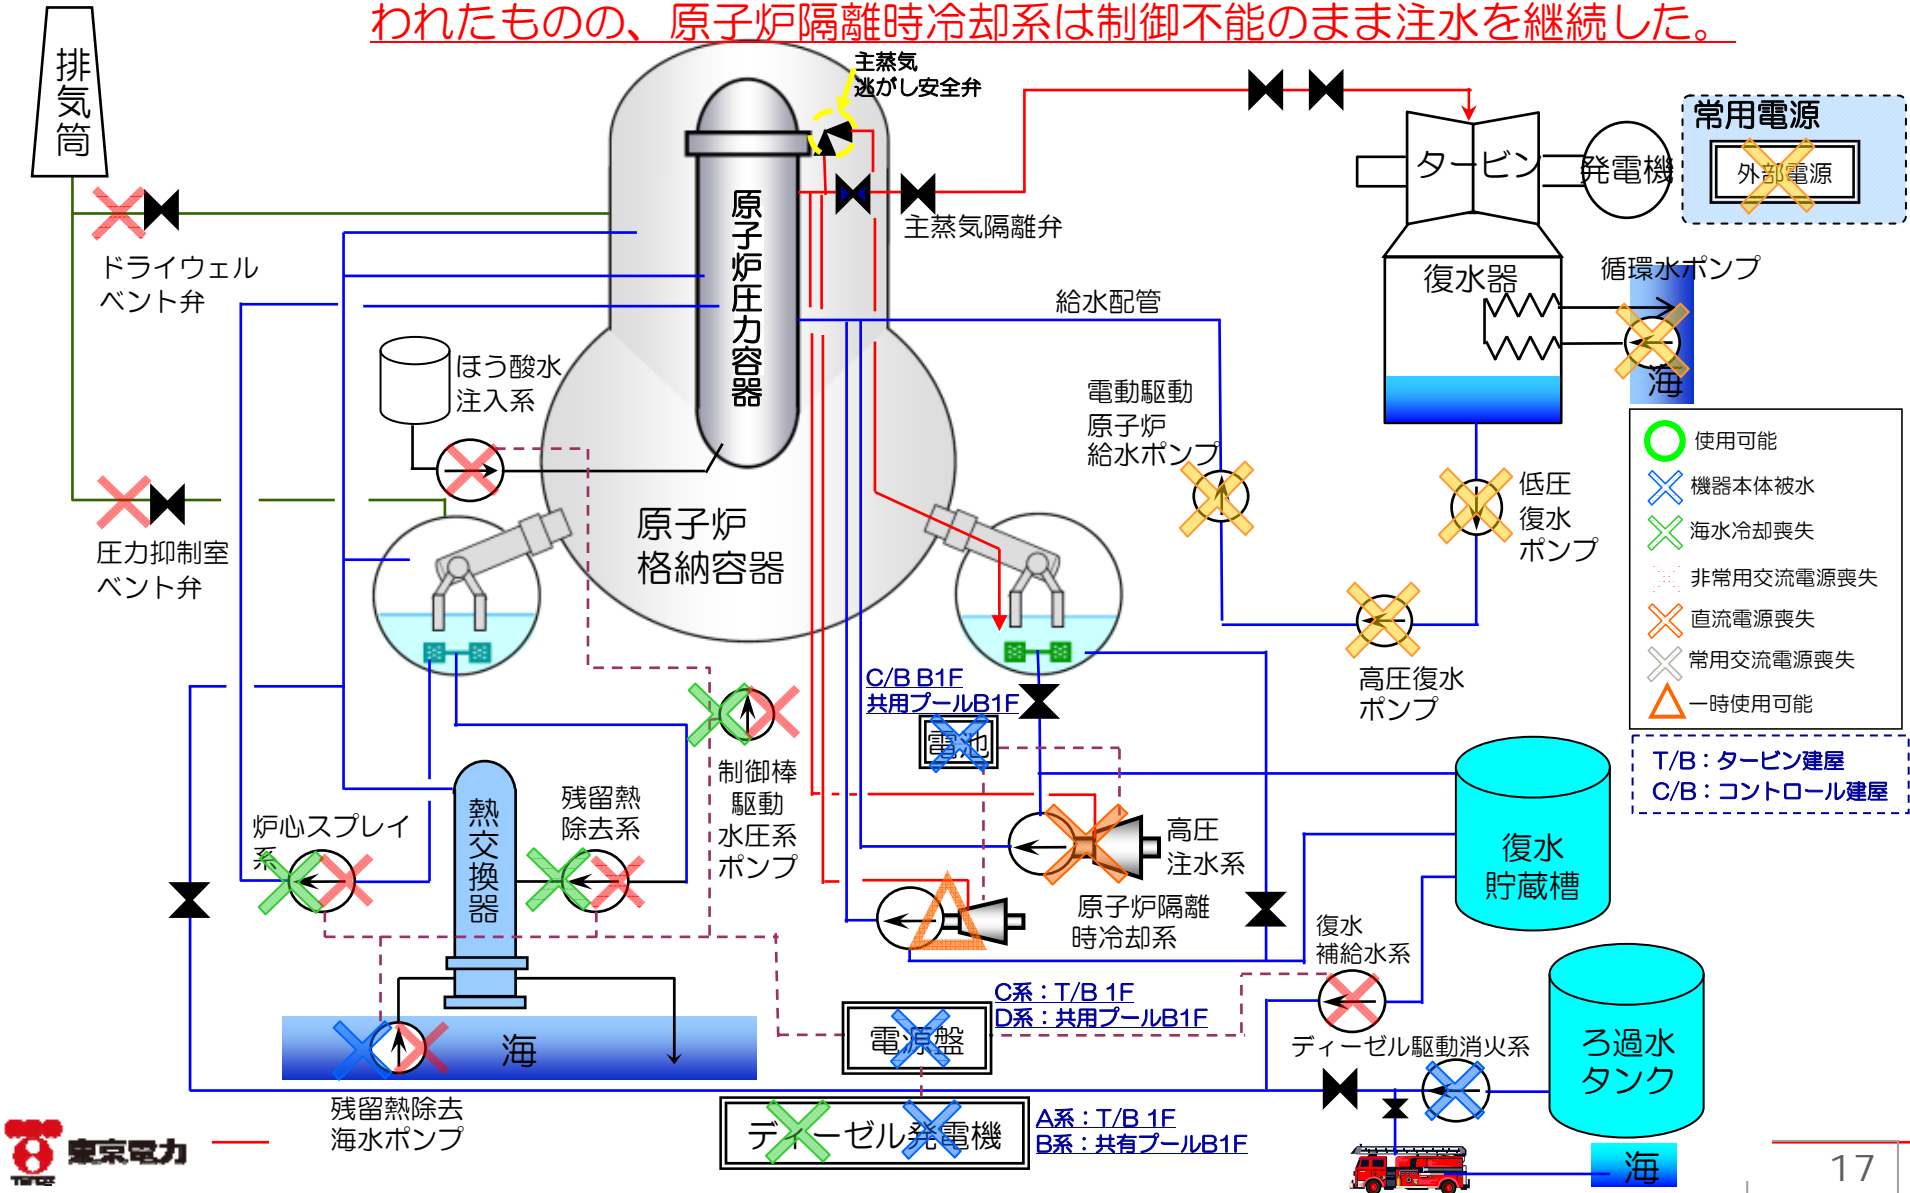
津波襲来後のプラント状況（2号機）

海水ポンプが停止し、非常用ディーゼル発電機が停止。津波が建屋内に侵入し、電池や電源盤も機能を喪失。全ての計器類の表示、操作機能、照明が失われたものの、原子炉隔離時冷却系は制御不能のまま注水を継続した。

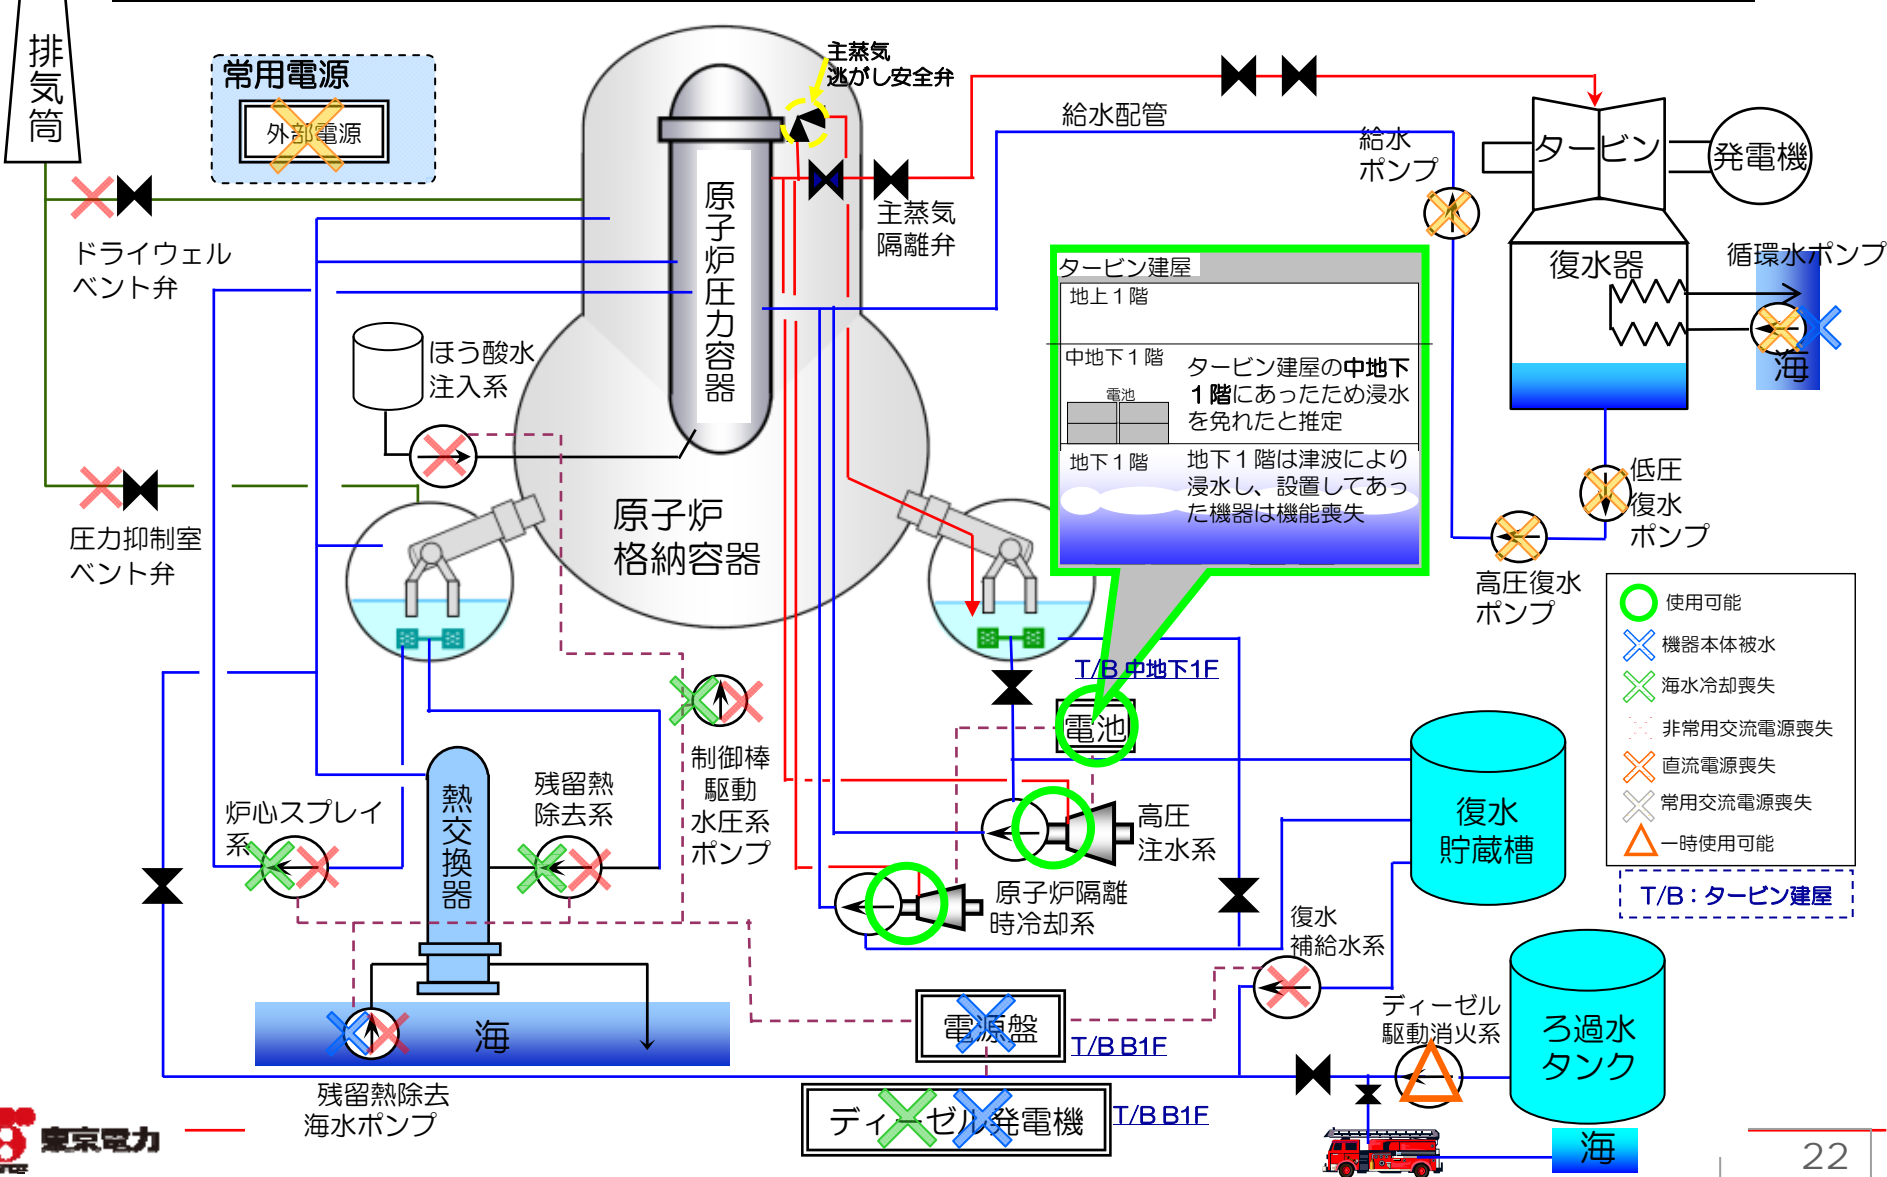
津波襲来後のプラント状況（3号機）

海水ポンプが停止し、非常用ディーゼル発電機が停止。
津波が建屋内に侵入し、電源盤も機能を喪失。

直流電源は使用可能で、原子炉隔離時冷却系及び高圧注水系を用いて注水を継続。計器類も正常。

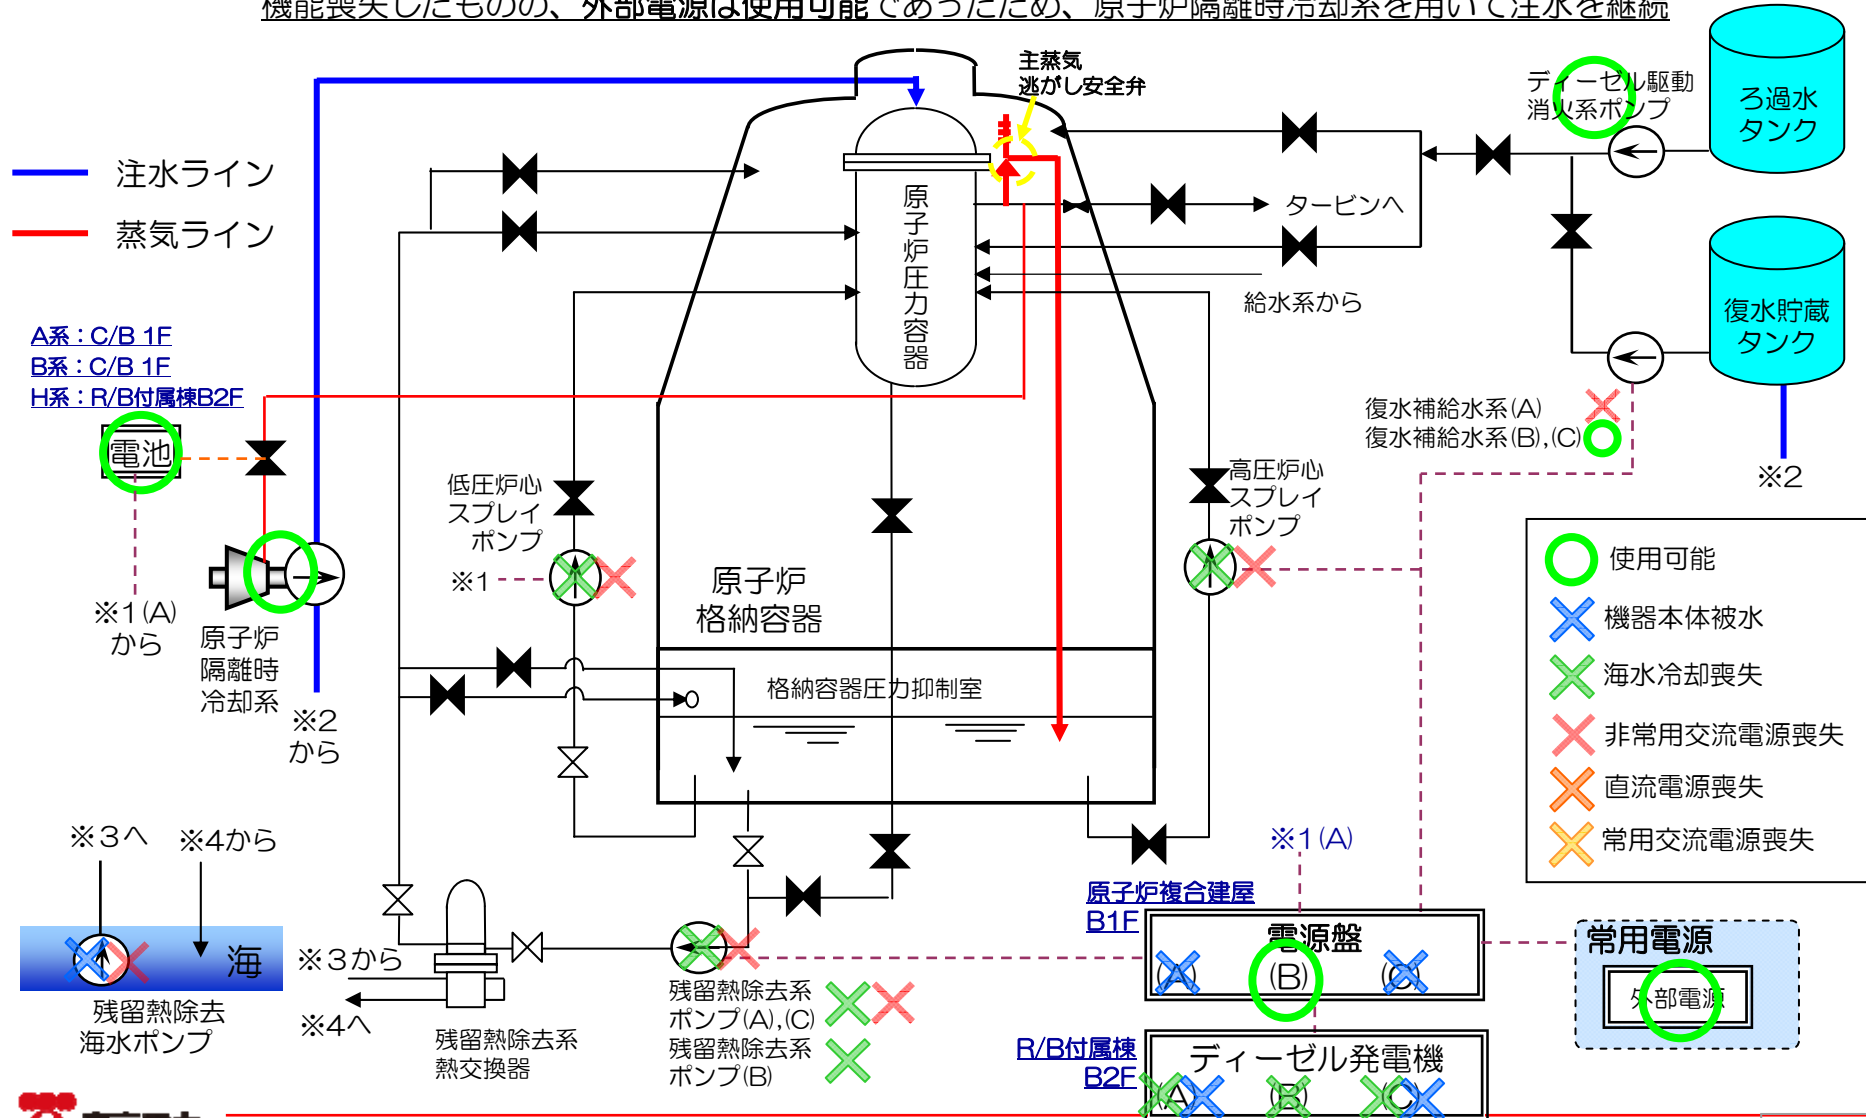
津波襲来後のプラント状況（福島第二1号機）

津波襲来後、原子炉隔離時冷却系（蒸気駆動）及び復水補給水系を用いて注水を継続した。

津波により海岸沿設置のポンプ及び電源盤の一部が被水した。被水によりディーゼル発電機が機能喪失したものの、外部電源は使用可能であったため、原子炉隔離時冷却系を用いて注水を継続

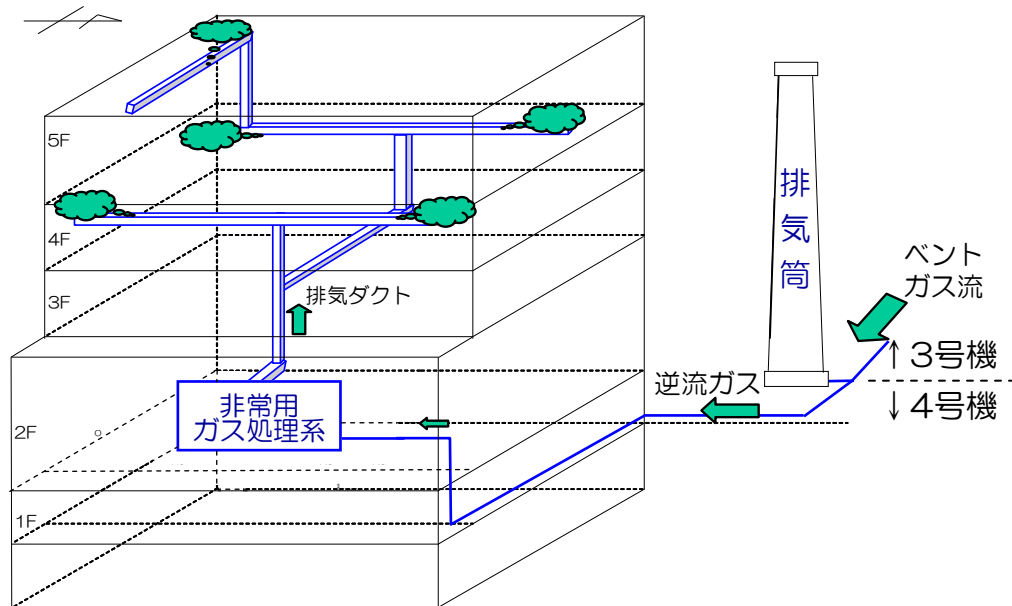
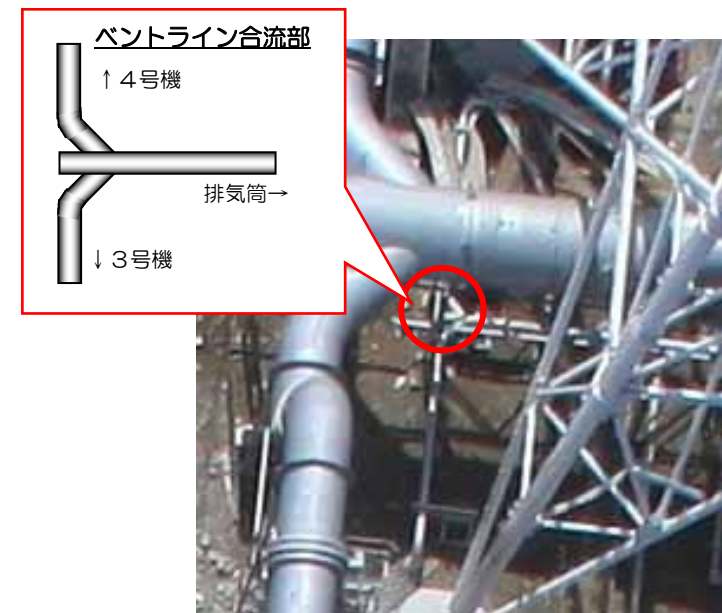
3号機から4号機への格納容器ベントガスの流入経路

○福島第一4号機においても、原子炉建屋の爆発が発生しました。これについては以下の理由から、**3号機の水素を含むベントガスが4号機に流入したため**と推定しています。

- ・4号機原子炉の燃料は定期検査中のため全て燃料プールに取り出されていた。
- ・燃料プール内の燃料は水中で露出せず、かつ、水の分析結果から燃料破損の兆候無し。
- ・3号機と4号機のベントラインは、排気筒手前で合流。
- ・4号機の非常用ガス処理系のフィルタは下流（3号機）側の方が放射性物質の汚染高。上流（4号機）側へ向けて汚染低。（本来とは逆）

柏崎刈羽原子力発電所では、全ての号機が独立の排気ラインとなっており、福島第一4号機のような**他号機からの逆流事象は起きない仕組みになっています。**

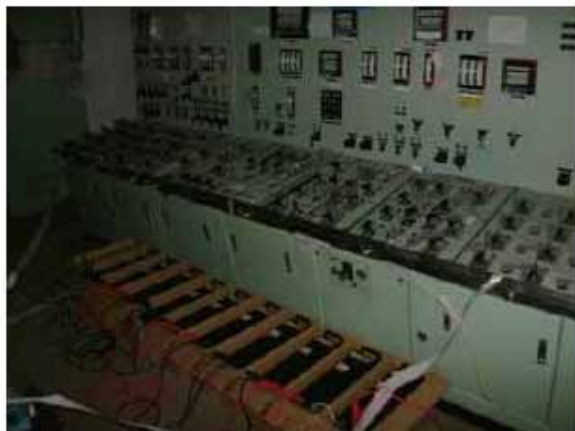
仮設バッテリーをつないで
計器用電源として使用

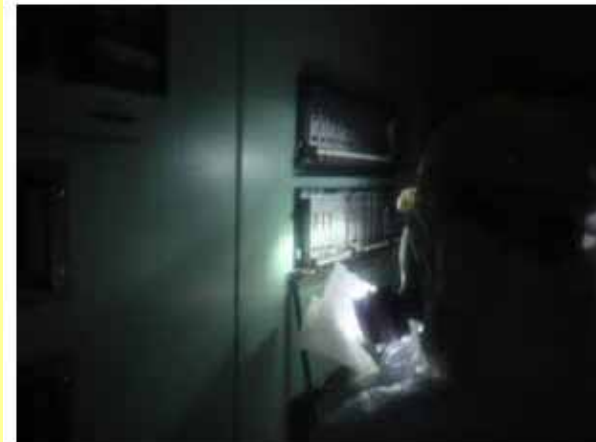
ライトの明かりを頼りに指示値を確認
