# 福島第一原子力発電所共用プール建屋防水対策について

平成25年2月5日

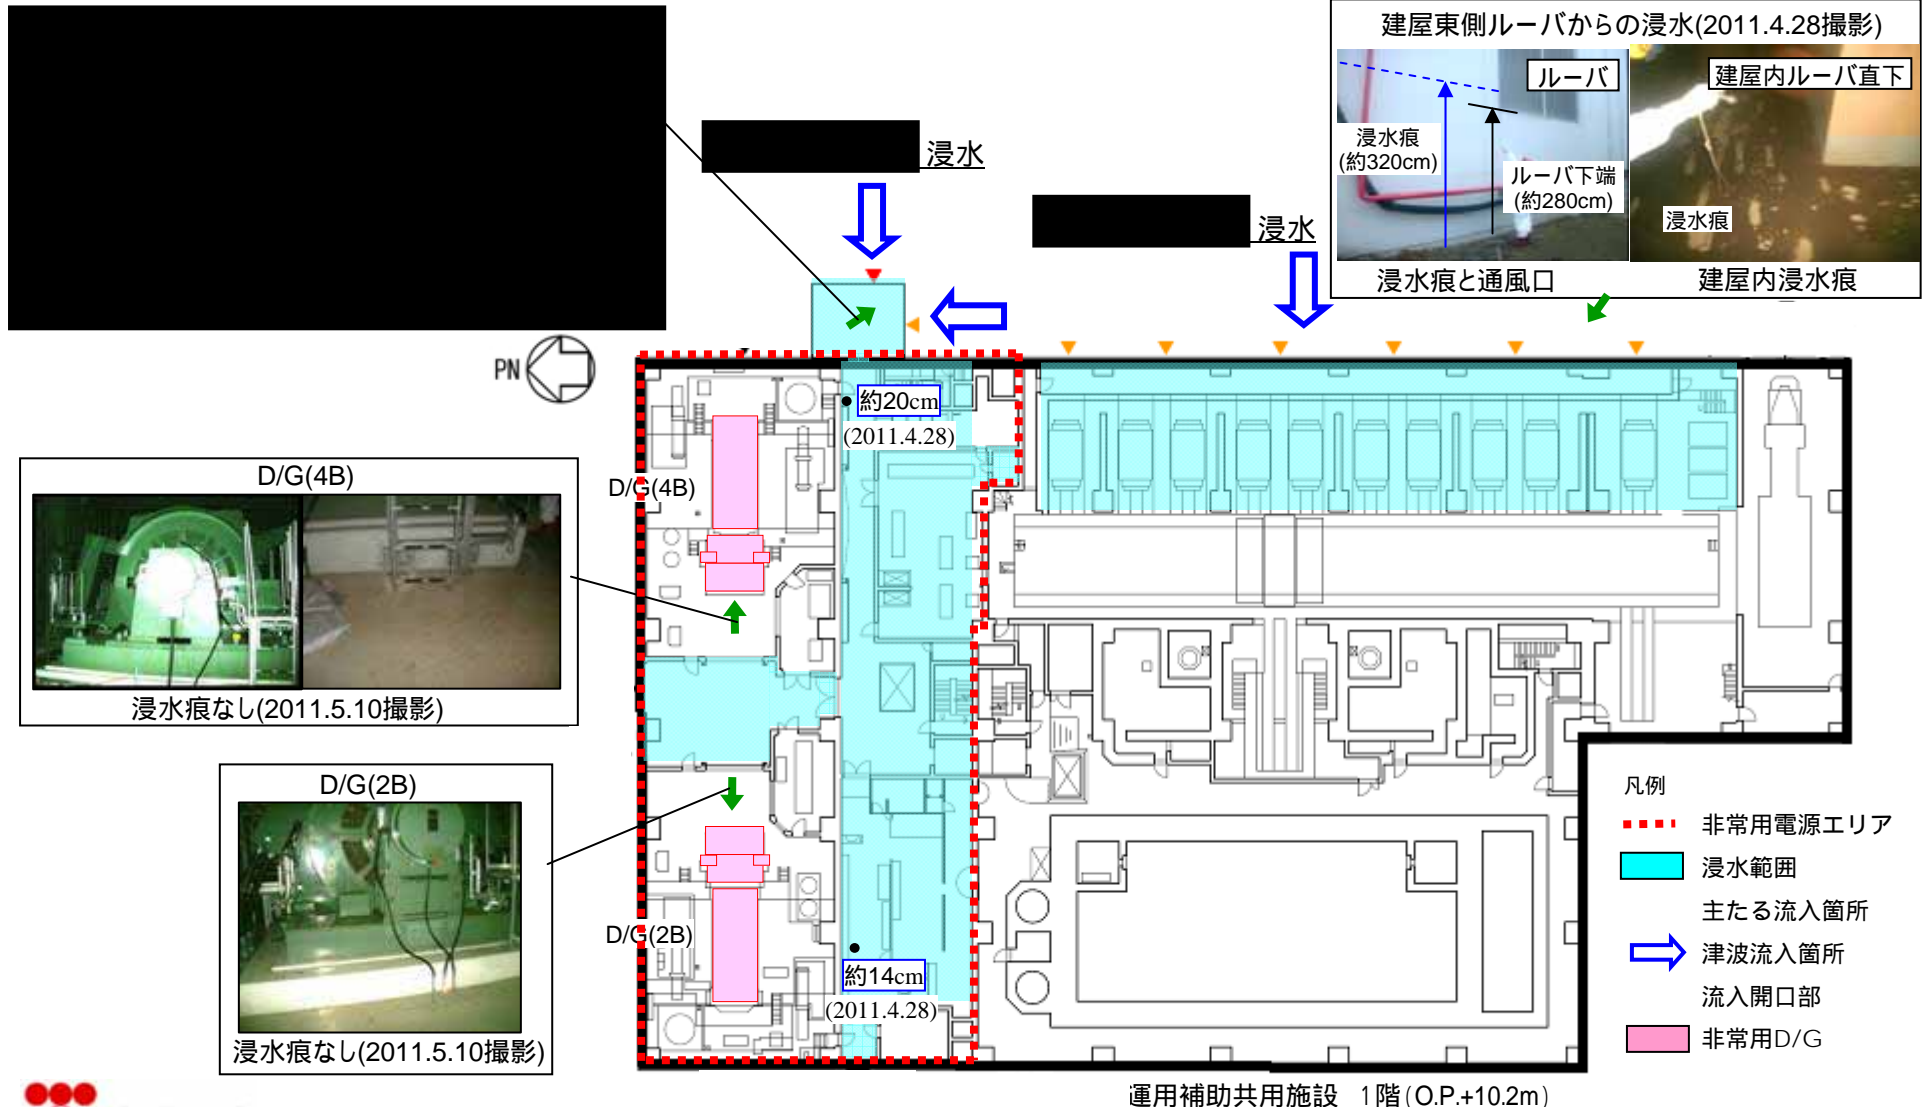
## 1. 共用プール建屋の浸水状況について (1階)

運用補助共用施設1階浸水経路: [ ] から浸水

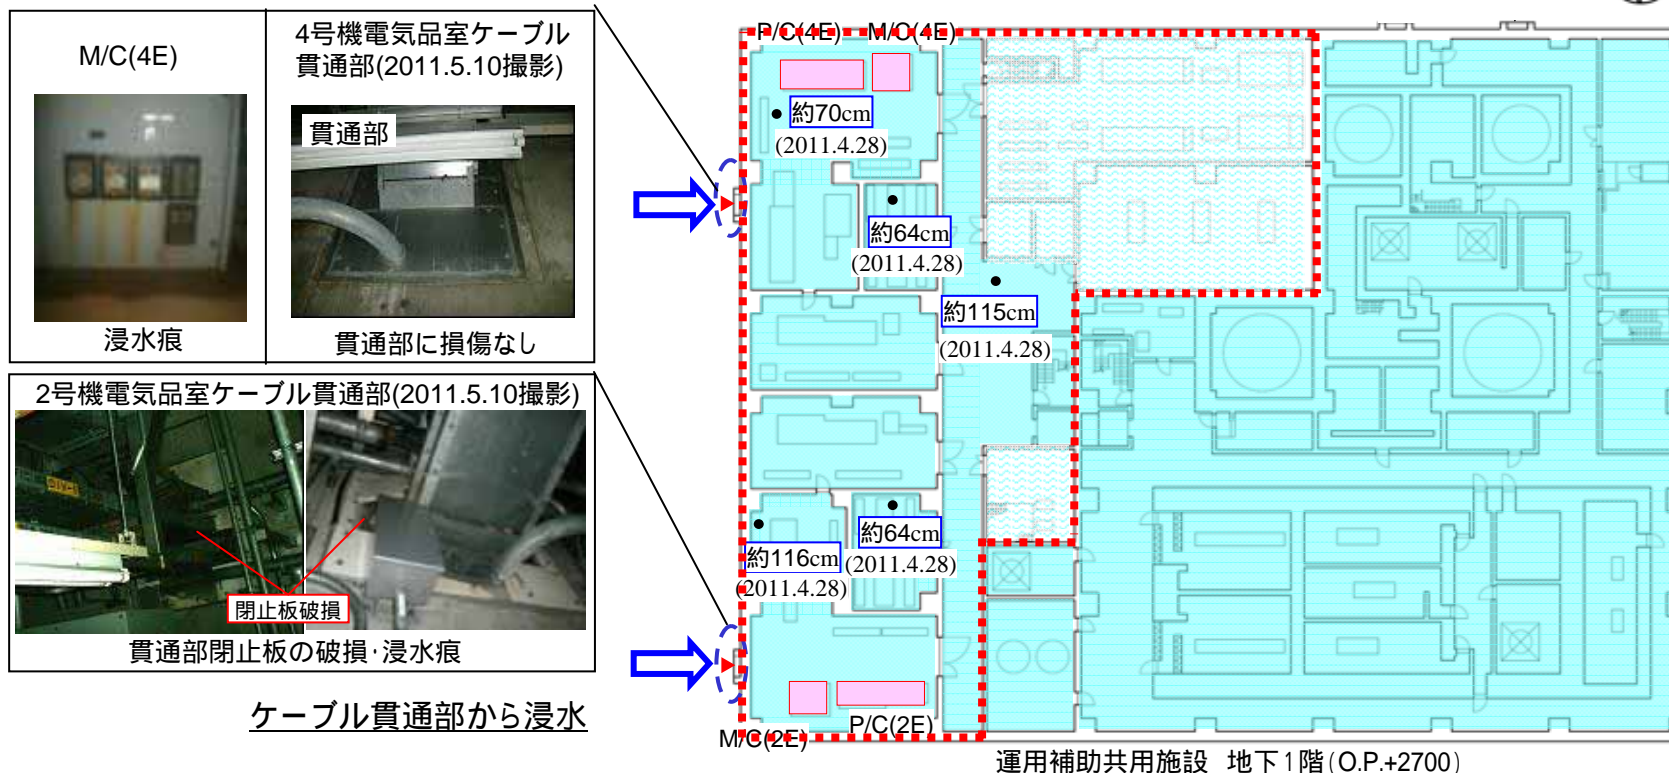
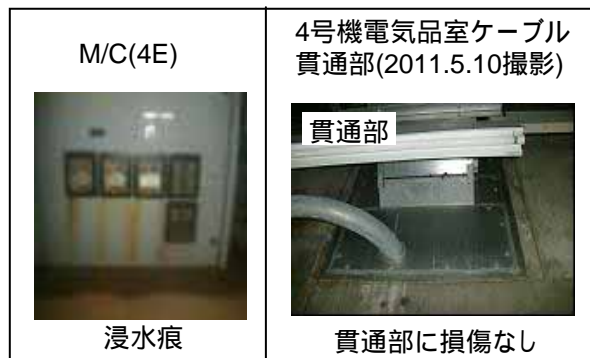
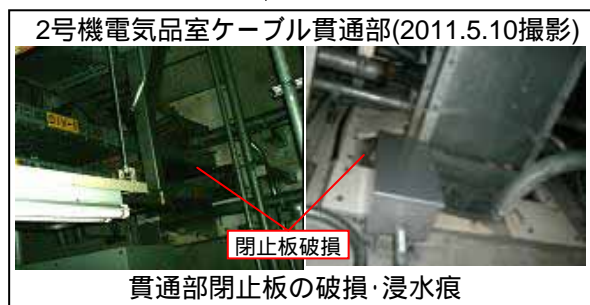
## 2. 共用プール建屋の浸水状況について（地下1階）

運用補助共用施設地下1階浸水経路：1階および2号機電気品室ケーブル貫通部から流入。

ケーブル貫通部から浸水
