・使用中のシュラウドの安全性に関する評価

## ．ジェットポンプのウェッジ等の安全性に関する評価

## ．ジェットポンプセンシングライン（計測用配管）の安全性に関する評価

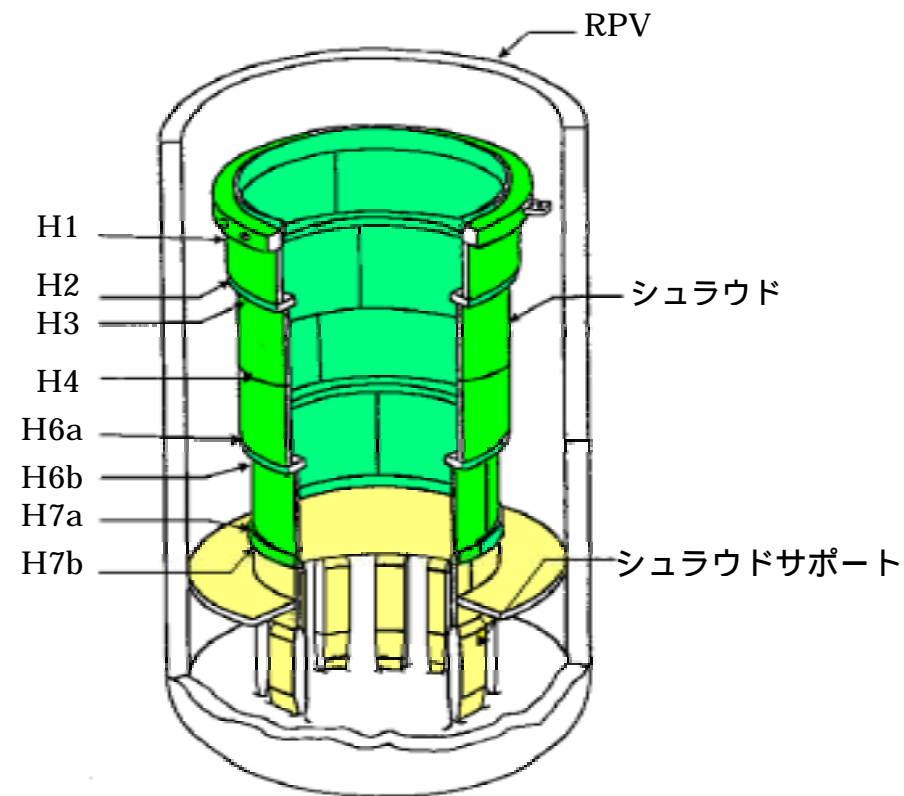
シュラウド構造概要図

これらのプラントで過去に確認されたインディケーションが、全て応力腐食割れ（SCC）によるき裂と、保守的（厳しめ）に仮定して強度評価を行った結果、炉心シュラウドは構造上十分な裕度を有していることを確認した。

全てのケースについて 10 年後の予想き裂長さは、許容き裂長さと比較して十分短いため、十分な構造強度を有していると考えられる。

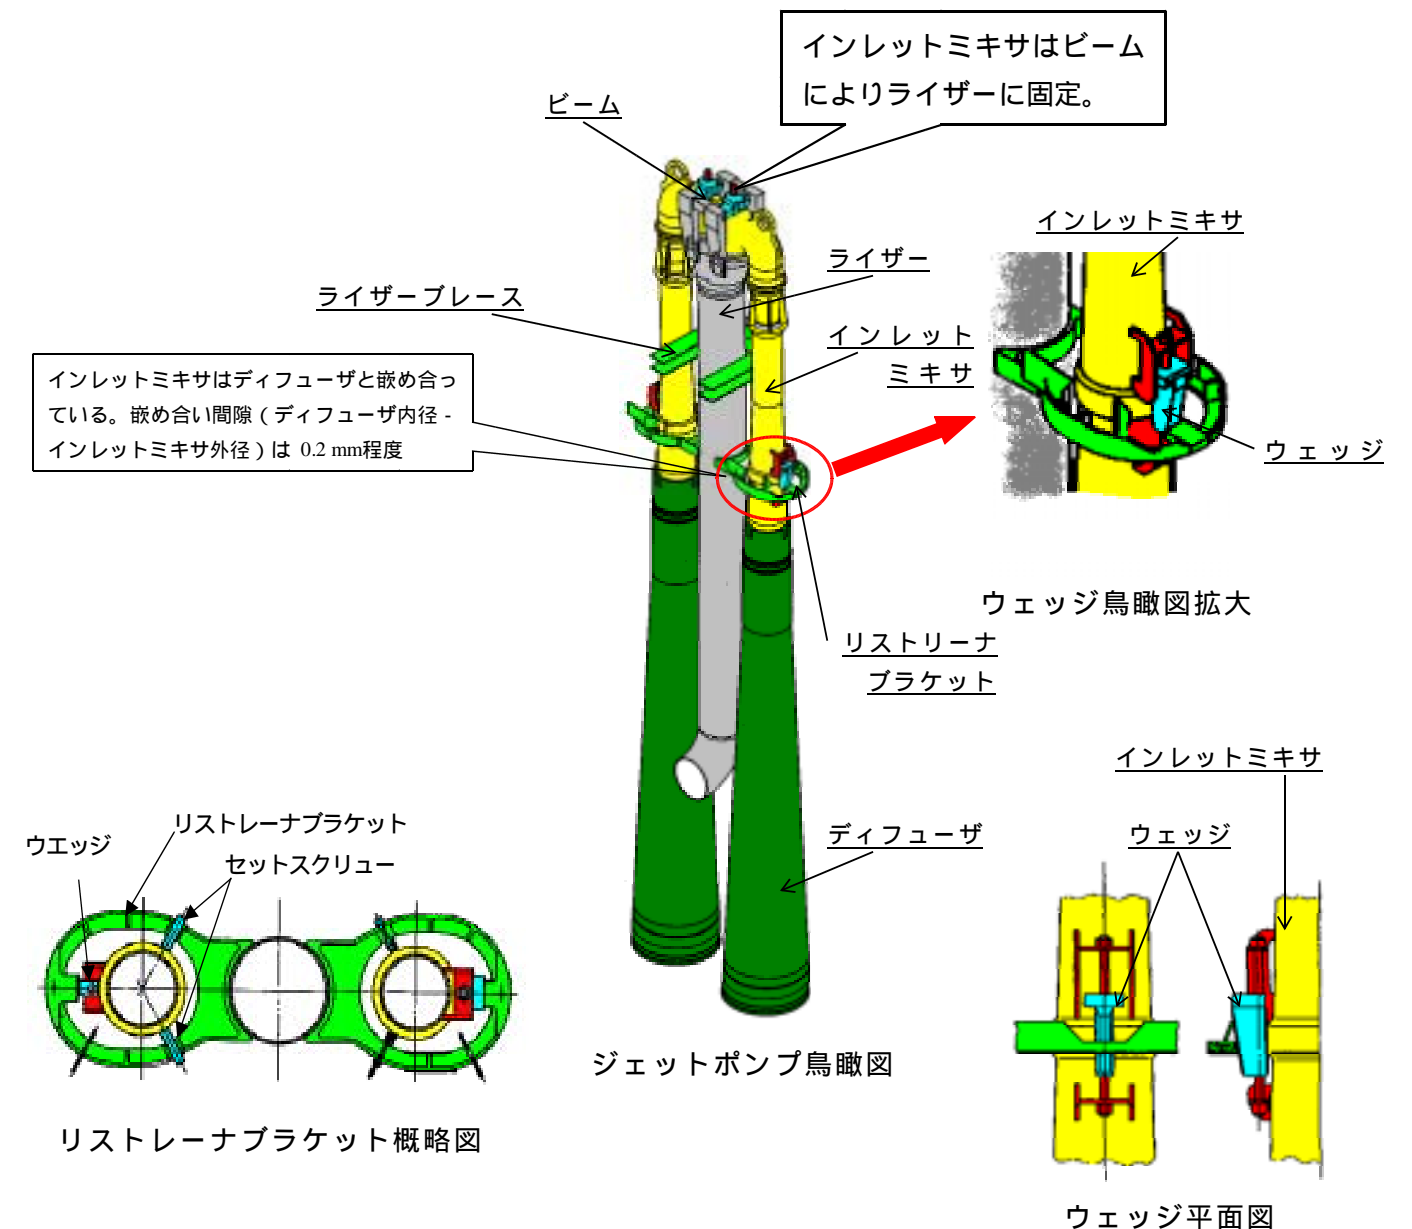
- ・ジェットポンプを模擬した試験体を用いて、セットスクリューの隙間によりインレットミキサが3点支持されなかった場合の振動試験及び解析評価を実施。
- ・試験及び解析の結果、セットスクリュー及びウエッジによる3点支持が確保されていなくてもジェットポンプ主要部材に発生する応力は疲労限（疲労による損傷が発生する可能性がある応力値の下限）以下であり、ジェットポンプの構造健全性に影響を及ぼすことがないことを確認。

- ・また、主要部材の損傷によりインレットミキサが外れたとしても、運転監視において検知可能であり、安全上の問題にはならない。
- ・セットスクリューの廻り止め溶接が切れて、セットスクリューが脱落したとしても周辺部の流速が遅く、バフフルプレート（原子炉圧力容器とシュラウド下部を水平方向につなげている板）上に沈下し、浮き上がることはなく滞留する。なお、原子炉圧力容器のアニュラス部（原子炉圧力容器とシュラウドの間のジェットポンプ等が設置されている空間）にある再循環ポンプ入口配管に最も近いジェットポンプであっても、セットスクリューがアニュラス部にある再循環ポンプ入口配管に移動するだけの横方向の流れが存在しなければならぬことから、再循環ポンプ入口配管に吸い込まれ、炉心に入り込む可能性は低い。

従って、今回指摘のあったセットスクリューの隙間及びウエッジの摩耗は、原子炉の安全に影響を与えるものではない。

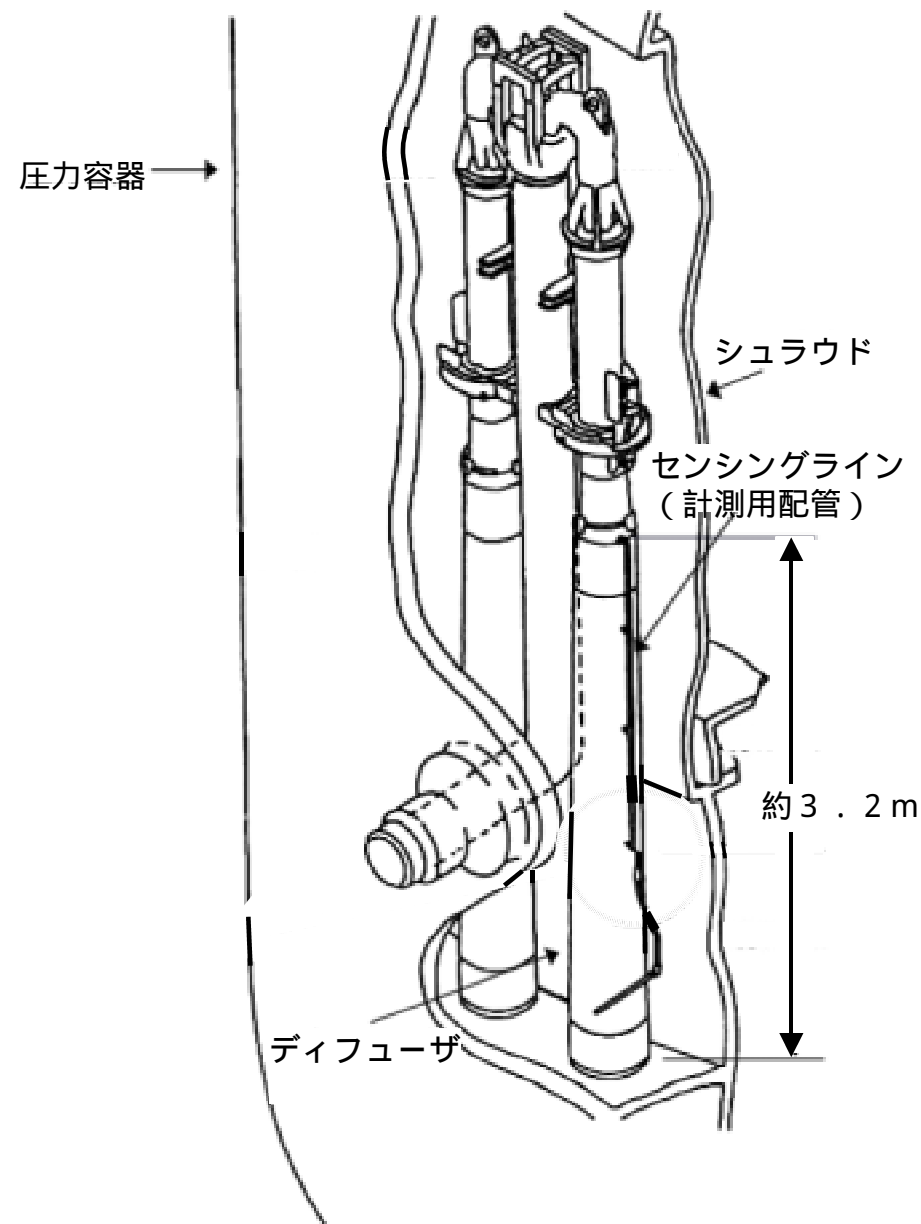
ジェットポンプセンシングライン（計測用配管）概略図

GE社によりジェットポンプのセンシングライン（計測用配管）表面にインディケーションが発見されたと指摘されているプラントは、福島第一6号機である。

今回のインディケーションがき裂であり、今後成長して破断に至ったとしても、ジェットポンプ差圧の表示値が見かけ上異常値を示し、破断の検知が可能である。

ルースパーツへの影響については、破断が早期に検知できることから、小片となる前に適切な対応がとれること、また、万一破断した配管の他部位も破断したと仮定しても、アニュラス部の流連解析から配管はアニュラス部底部に停滞することから影響はないと考える。
