原子炉再循環系配管の調査概要

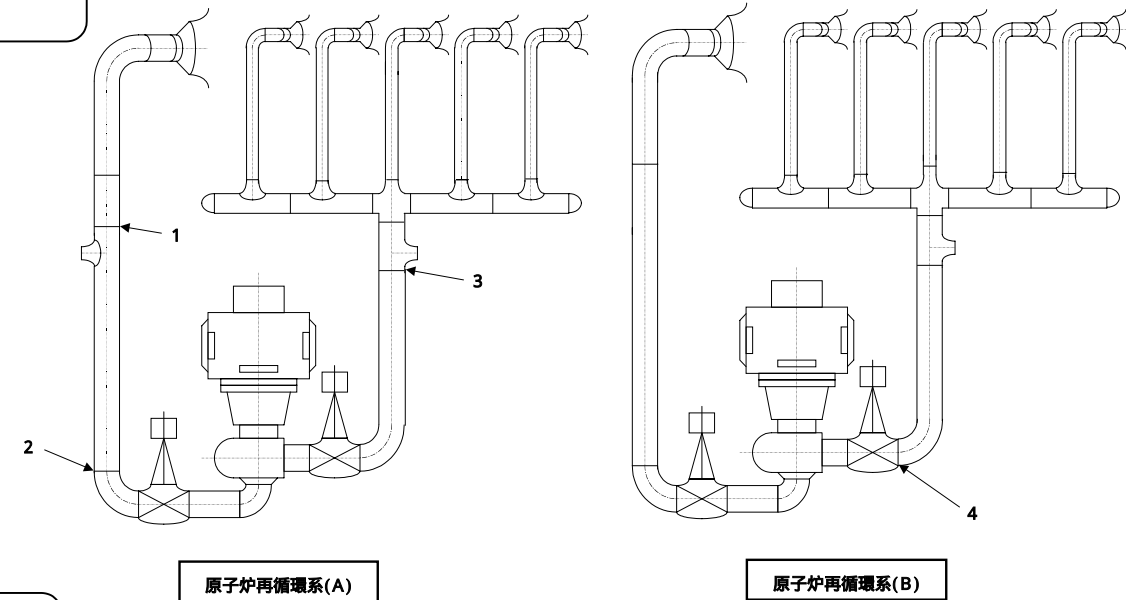
B系吐出側 4	第11回定検	625.4	38.9	6.0	56	
柏崎刈羽 1号機	A系吸込側 1	第12回定検	625.4	38.9	4.0	59	
	A系吸込側 2	第12回定検	625.4	38.9	5.0	33	
	A系吐出側 3	第12回定検	625.4	38.9	3.5	55	
	B系吐出側 4	第12回定検	625.4	38.9	6.0	70	
2号機	B系吸込側 1	第8回定検	625.4	38.9	3.5	40	
	B系吐出側 2	第8回定検	625.4	38.9	3.0	43

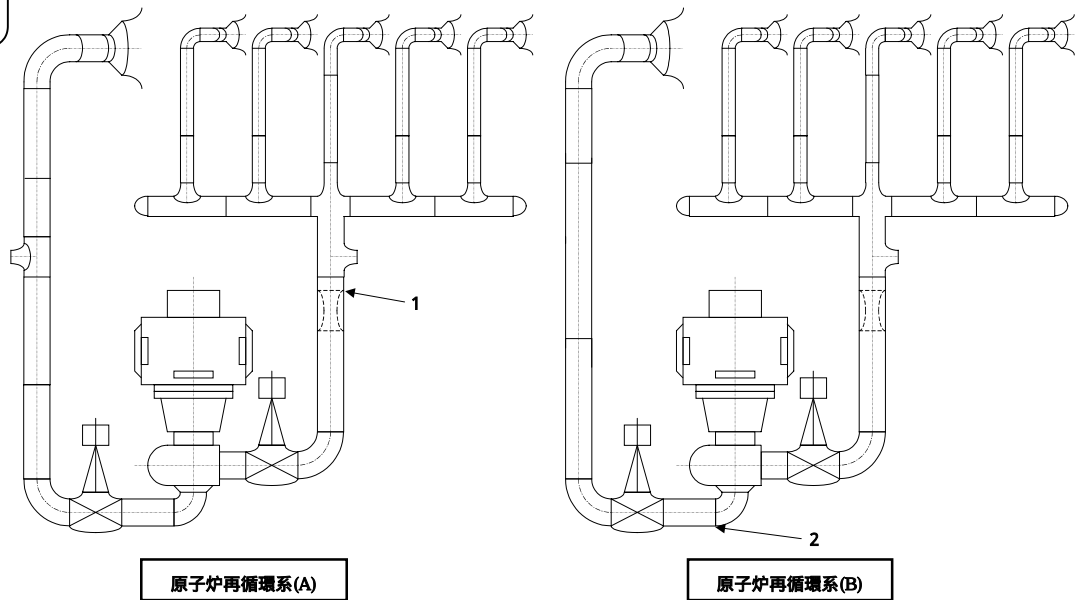
福島第一 5号機 (東芝)	<p>第13回定期検査(H6.9~H7.2)、第15回定期検査(H9.3~H9.8)において、PLR配管(SUS304管)についてUTによる点検を実施したところ、下記の2箇所の継手にひびと思われる信号を確認。</p> <ul style="list-style-type: none"> <li>・A系ポンプ吐出側継手(1箇所、長さ2,039mm、深さ不明)(第13回定期検査)</li> <li>・B系ポンプ吸込側継手(1箇所、長さ16mm、深さ2.0mm)(第15回定期検査)</li> </ul> <p>確認されたひびは、配管鋭敏化状態などを勘案するとSCCき裂の可能性が高いと判断し、第15回定期検査、第17回定期検査(H11.12~H12.10)に割り振って、必要に応じ工事計画届出を行い、取替工事を実施。(完了)</p>	<p>ひびが確認された配管については、平成12年度までに取替えを実施しており、現状、安全上問題はない。</p>	<p><b>取替済</b></p>

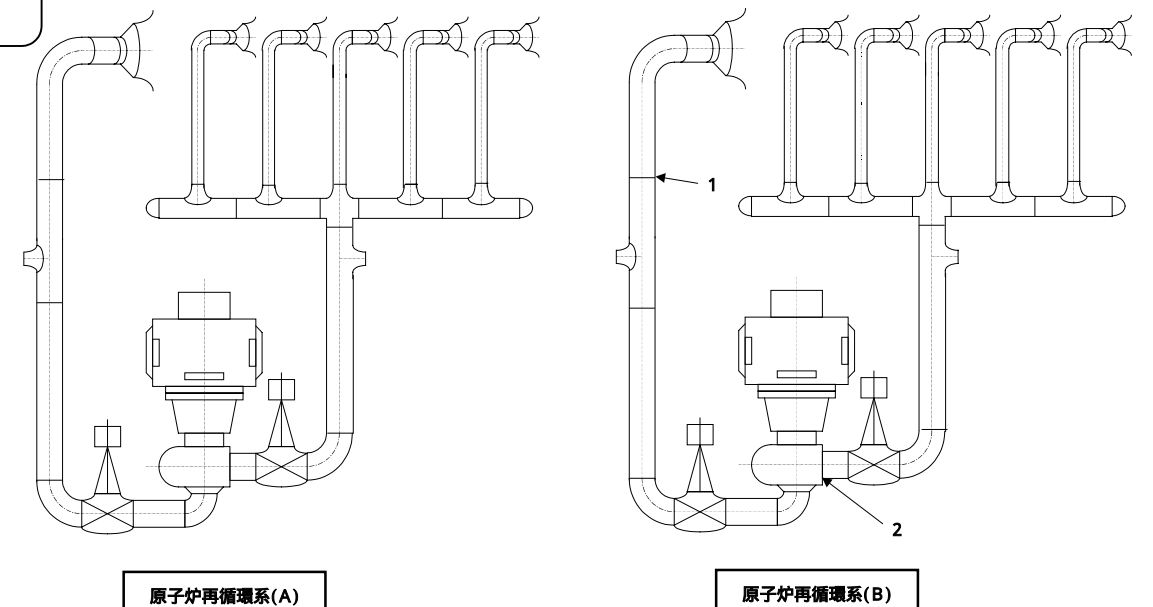
原子炉再循環系配管	柏崎刈羽 2号機 (東芝)	<p>第6回定期検査(H10.5~H10.7)、第7回定期検査(H11.9~H11.11)、第8回定期検査(H12.12~H13.4)において、PLR配管(SUSF316(LC)管)についてUTによる点検を実施したところ、下記の2箇所の継手にひびと思われる信号を確認。</p> <ul style="list-style-type: none"> <li>・B系ポンプ吸込側継手(1箇所、長さ40mm、深さ3.5mm)(第8回定期検査)</li> <li>・B系ポンプ吐出側継手(1箇所、長さ43mm、深さ3.0mm)(第8回定期検査)</li> </ul> <p>当該定期検査におけるISIは、上記以外の継手を検査対象として受検しており、特に経済産業省への報告は行っていない。</p>	<p>継続調査の結果、ひびの大きさはほとんど進展していないことを確認。</p> <p>溶接線熱影響部に確認されておりSCCの可能性があるので、SCCによるき裂進展解析を実施した。平成12年度第8回定期検査までの最新データに基づく評価の結果、き裂の進展により配管板厚が告示最小厚さになるまでには、18年以上の時間的余裕のあることを確認した。</p>	評価した上で 継続使用中

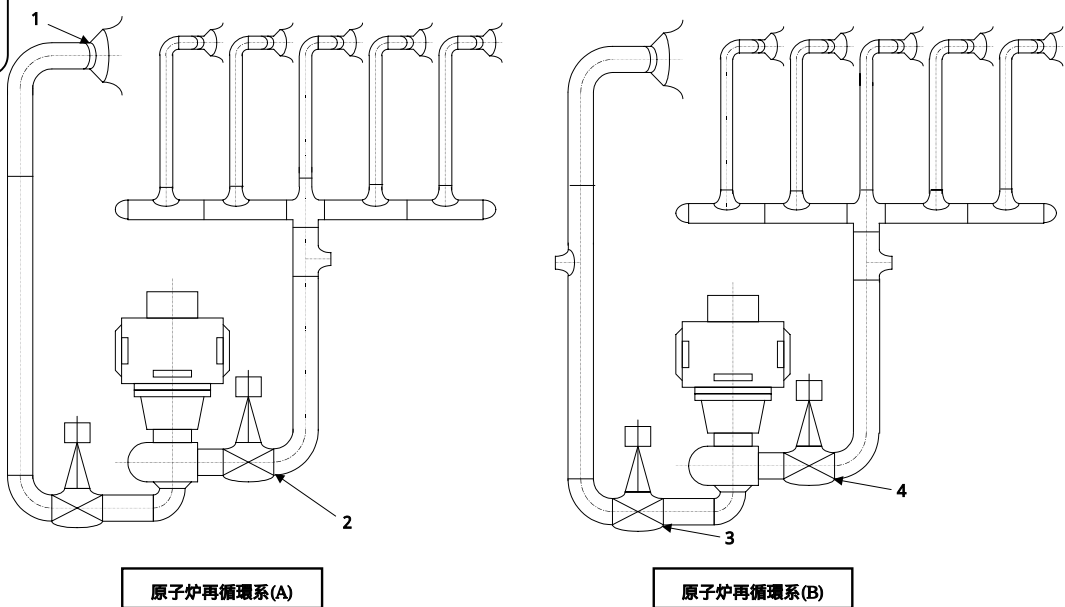
対象機器	号機	事象の概要	安全評価	現状
原子炉再循環系配管	福島第二 3号機 (東芝)	<p>第8回定期検査(H9.5~H9.8)、第10回定期検査(H11.12~H12.3)、第11回定期検査(H13.4~H14.1)において、PLR配管(SUSF316(LC)管)についてUTによる点検を実施したところ、下記の4箇所の継手にひびと思われる信号を確認。</p> <ul style="list-style-type: none"> <li>・A系ポンプ吸込側継手(1箇所、長さ44mm、深さ3.0mm)(第11回定期検査)</li> <li>・A系ポンプ吐出側継手(1箇所、長さ64mm、深さ5.5mm)(第11回定期検査)</li> <li>・B系ポンプ吸込側継手(1箇所、長さ67mm、深さ5.0mm)(第11回定期検査)</li> <li>・B系ポンプ吐出側継手(1箇所、長さ56mm、深さ6.0mm)(第11回定期検査)</li> </ul> <p>第8回定期検査と第11回定期検査のUT結果を比較しても、深さの変化量は測定誤差範囲内であり、進展と考えられるような有意な変化はなかった。</p> <p>当該定期検査における供用期間中検査(In Service Inspection 以下ISI)は、上記以外の継手を検査対象として受検しており、特に経済産業省への報告は行っていない。</p>	<p>継続調査の結果、ひびの大きさはほとんど進展していないことを確認。</p> <p>溶接線熱影響部に確認されておりSCCの可能性があるので、SCCによるき裂進展解析を実施した。平成13年度第11回定期検査までの最新データに基づく評価の結果、き裂の進展により配管板厚が告示最小厚さになるまでには、10年以上の時間的余裕のあることを確認した。</p>	評価した上で 継続使用中
原子炉再循環系配管	柏崎刈羽 1号機 (東芝)	<p>第9回定期検査(H9.6~H9.9)、第10回定期検査(H10.10~H11.1)、第11回定期検査(H12.2~H12.5)、第12回定期検査(H13.5~H13.8)において、PLR配管(SUSF316(LC)管)についてUTによる点検を実施したところ、下記の4箇所の継手にひびと思われる信号を確認。</p> <ul style="list-style-type: none"> <li>・A系ポンプ吸込側継手(2箇所、長さ33~59mm、深さ4.0~5.0mm)(第12回定期検査)</li> <li>・A系ポンプ吐出側継手(1箇所、長さ55mm、深さ3.5mm)(第12回定期検査)</li> <li>・B系ポンプ吐出側継手(1箇所、長さ70mm、深さ6.0mm)(第12回定期検査)</li> </ul> <p>当該定期検査におけるISIは、上記以外の継手を検査対象として受検しており、特に経済産業省への報告は行っていない。</p>	<p>継続調査の結果、ひびの大きさはほとんど進展していないことを確認。</p> <p>溶接線熱影響部に確認されておりSCCの可能性があるので、SCCによるき裂進展解析を実施した。平成13年度第12回定期検査までの最新データに基づく評価の結果、き裂の進展により配管板厚が告示最小厚さになるまでには、12年以上の時間的余裕のあることを確認した。</p>	評価した上で 継続使用中
