## 事故調査検討結果

## 設備概要および被災状況

## 27.5 万 V 香取線設備概要

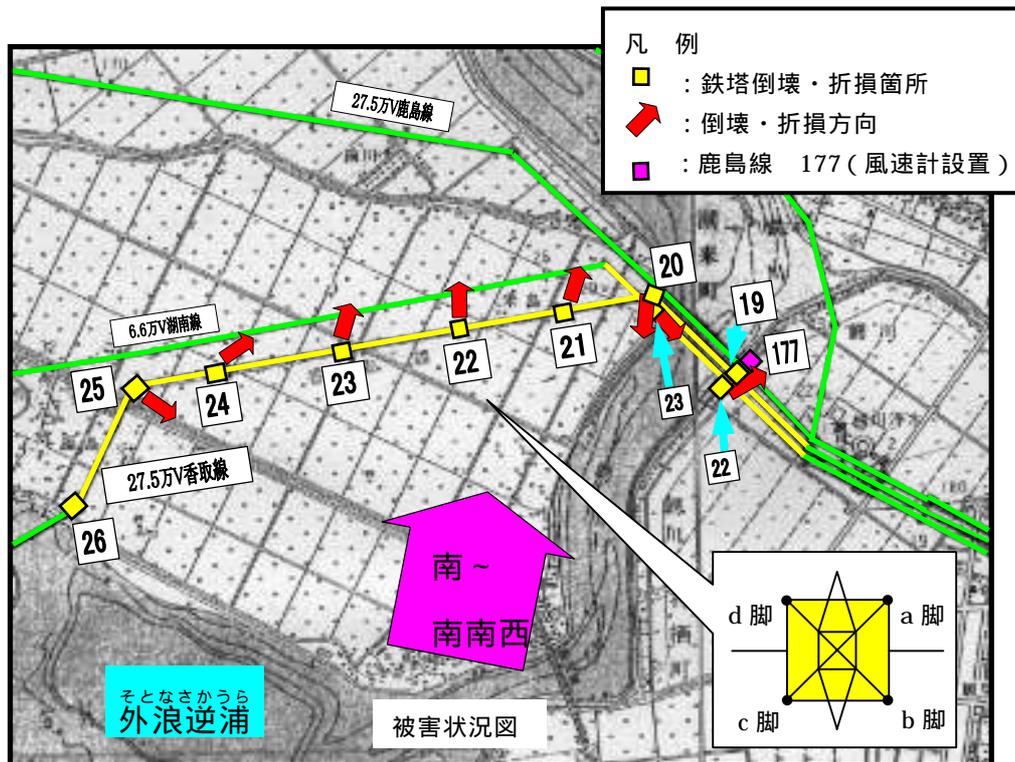
10月1日21時27分、台風21号の強風により27.5万ボルト「香取線」および6.6万ボルト「湖南線」の鉄塔9基が倒壊・折損、1基が部材変形した。

アーク痕（電流が通った時にできる痕跡）の存在や目撃者からの情報、鉄塔基礎部の引揚げ変位の発生状況、鉄塔・基礎応力解析の結果などから、最初に倒壊したのは香取線No.22鉄塔と判断される。

香取線No.20、21、23～26鉄塔については、強い風圧に加えてNo.22鉄塔倒壊による電線張力の増加が重なり、二次的に折損・変形した。

また、湖南線No.23鉄塔は、香取線No.20鉄塔の折損により押し潰され、これに伴う電線張力の増加で、湖南線No.22鉄塔が香取線No.19鉄塔側に倒れかかり、同No.19鉄塔の腕金部が折損したものと推定される。

- ・ 香取線 22 鉄塔は、引揚げ荷重がかかった基礎が b 脚は 477mm, c 脚は 591mm 引揚げられており、根元から倒壊。
- ・ 香取線 19 鉄塔は腕金折損, 20, 21, 23 ~ 25 鉄塔は塔体の腕金下部付近から折損。
- ・ 香取線 26 鉄塔は、腕金の一部が変形。
- ・ 湖南線 23 鉄塔は倒壊, 22 鉄塔は塔体の腕金下部付近から折損。

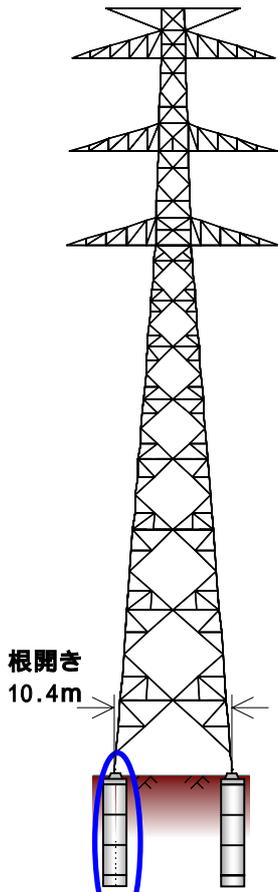
PCウェル工法を用いた井筒基礎の施工概況

香取線No.22鉄塔は、コンクリート製の筒をつなぎ合わせて基礎材とする「井筒基礎」（資料 - 2 参照）を採用し、昭和46年に建設したものであり、前年に同様な工法を用いて建設した50万ボルト新古河線での実証に基づいた周面摩擦抵抗力で設計した。

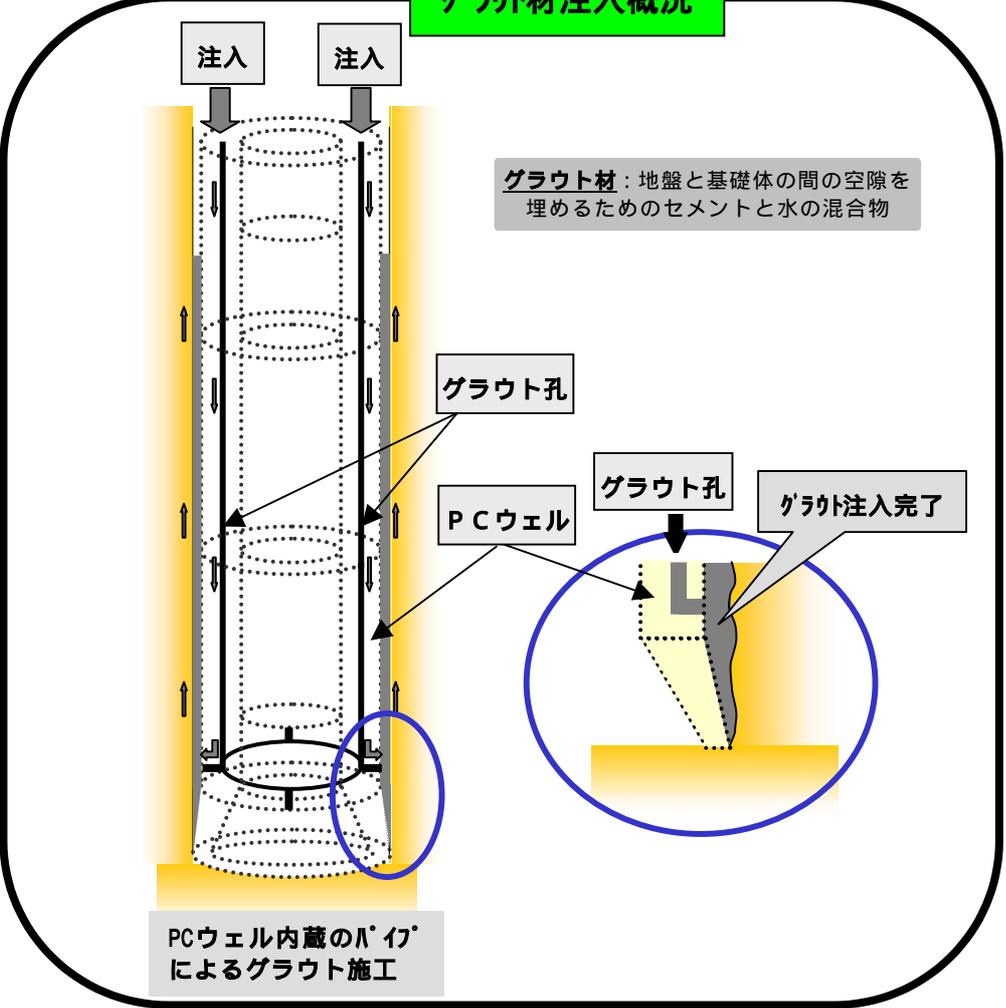
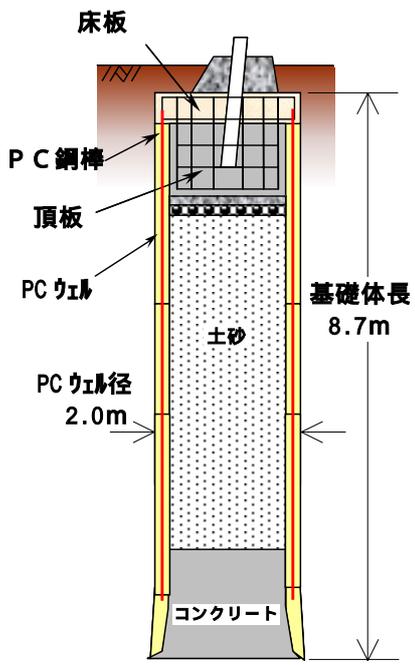
グラウト材注入概況

グラウト材は、PCウェルに内蔵されているグラウト孔により基礎下部から注入した。この際、吐出口から出たグラウト材が周辺の細砂により塞がれ、グラウト材が十分充填できなかった。

今回現地調査をしたところ、吐出口周辺の地質は細砂であり、自立性が十分でなく、注入したグラウト材の進路を塞ぎやすい状態にあった。当時は地盤の硬さを主体に判断しており、新古河線と香取線の地盤の硬さが良く似ていたことから、同様に基礎と地盤の間にある程度の隙間が生じ、グラウト施工が出来るものと考えていた。

当時のグラウト施工監理は、注入圧力の上昇をもって充填完了の良否を判定しており、注入圧力が規定の値に達したことから充填完了と判断していた。

施工時に発生する基礎と地盤の間の隙間にグラウト材が十分に充填されていなかったことが原因と推定されることから、その可能性のある当社に現存する井筒基礎16基すべてについて、地盤の再調査を実施中。

調査結果にもとづき、個別に基礎耐力の評価を行い、これが設計耐力を下回る場合には、新たに杭を追加することなどの補強措置を行い必要な耐力を確保する。
