1F1 - 5 福島第一原子力発電所 1号機 - ジェットポンプ (ライザー管)

福島第一 1号機 ジェットポンプ (ライザー管)

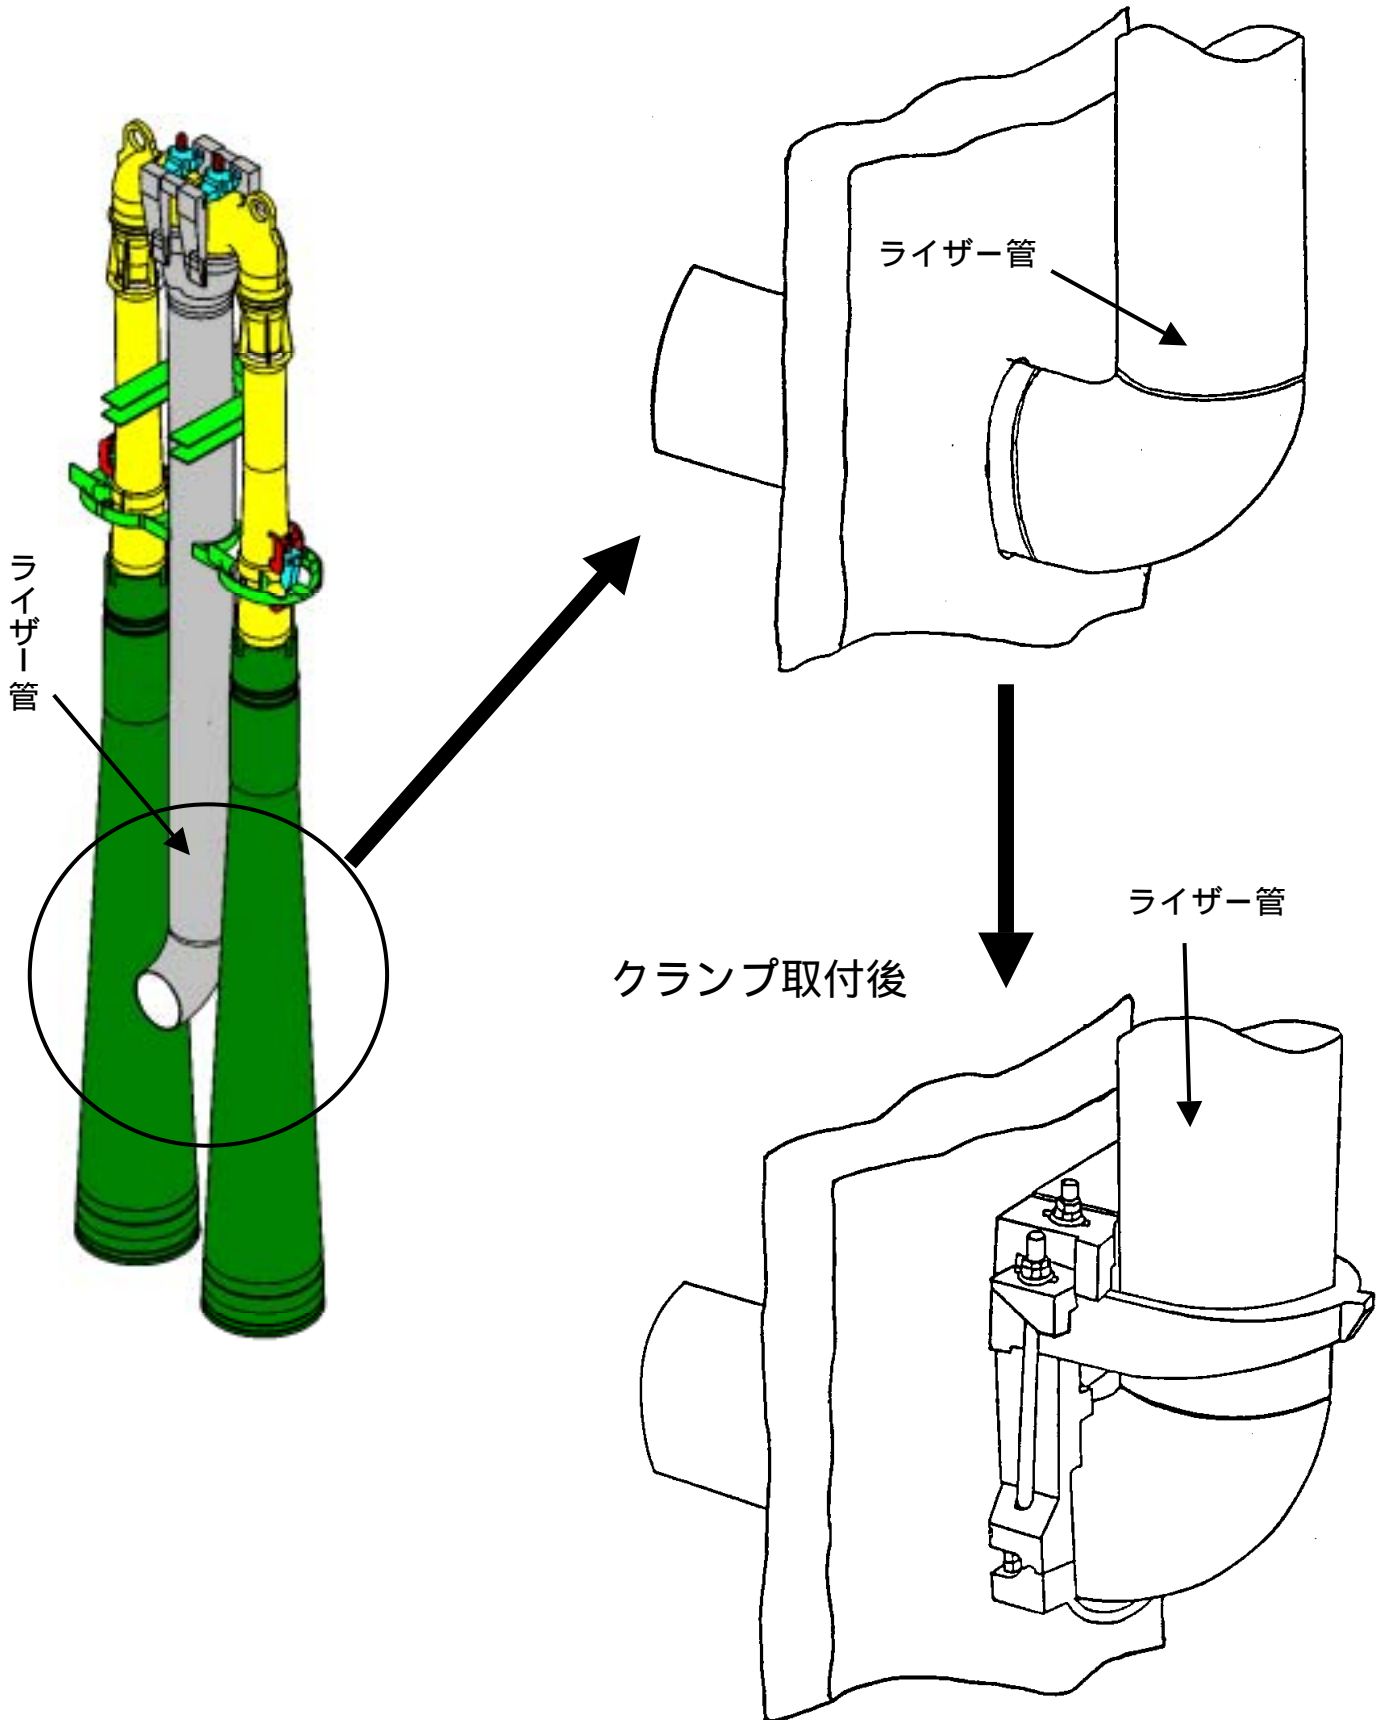
第 19 回定期検査期間中の平成 8 年 9 月、原子炉再循環系配管の取り替えを行う過程で実施した点検において、10 本あるジェットポンプライザー管のうち 2 本のエルボ部にひびがあることが発見された。

発生原因は応力腐食割れであり、対策としては、以下の2点を行うこととした。

- ・当該号機については、今回の定期検査期間中に水素注入装置を設置し、水素注入をすることにより、今後の応力腐食割れの進展を抑制する。
- ・当該部にクランプを取り付けて、補修することとする。

上記ひびに対するクランプ取り付けによる補修については、平成9年1月、工事計画の認可を得て実施した。
