1F3 - 1 福島第一原子力発電所 3号機 - シュラウド

1. 事案の概要

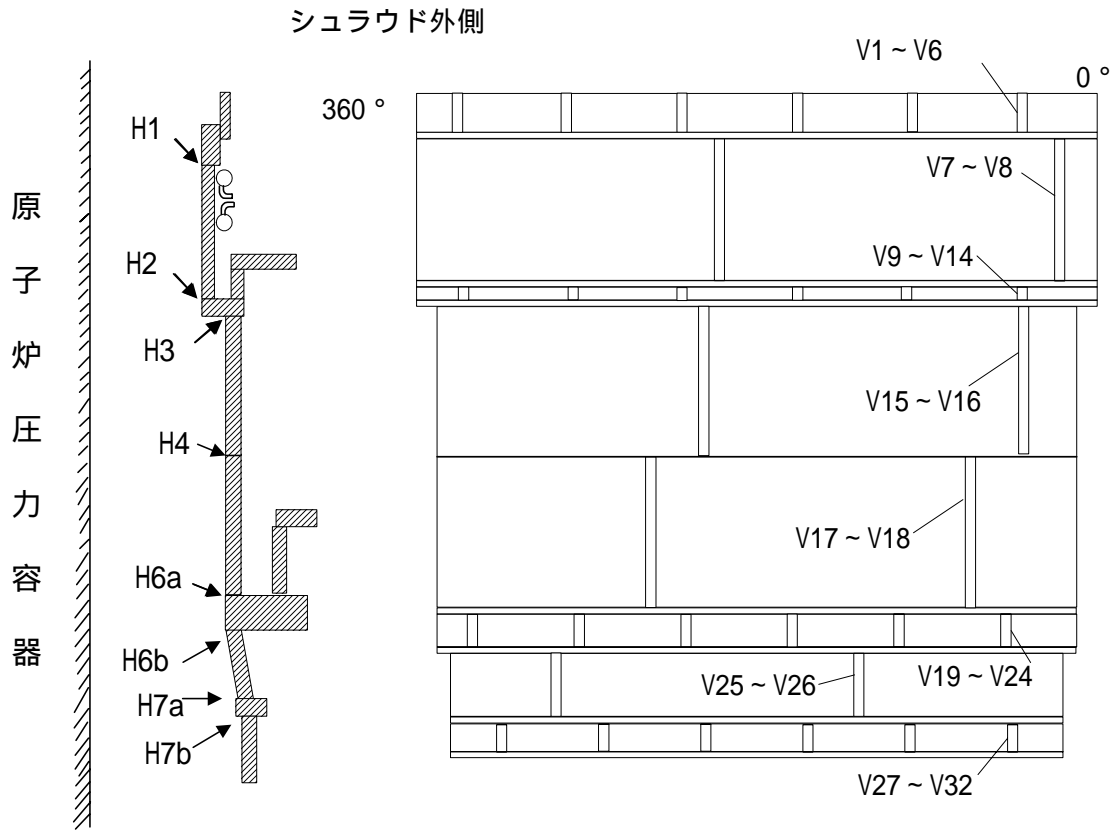
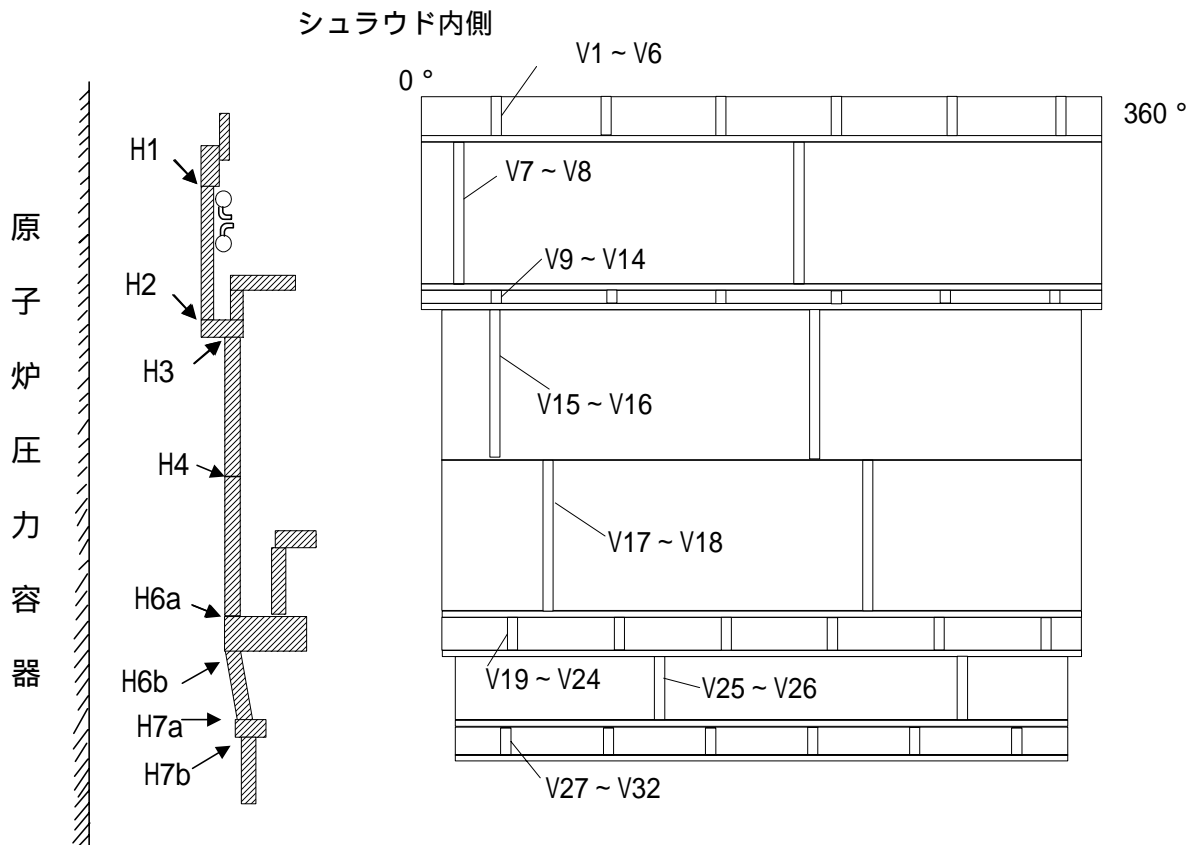
福島第一 3号機 シュラウド展開図

第 14 回定期検査期間中の自主点検において、GE 社に委託してシュラウドの VT 検査及び UT 検査を行ったところ、H6a 外側（ほぼ全周）をはじめ、複数の溶接線にひび等が発見した。

第 15 回定期検査期間中の自主点検において、前回点検の再確認として、GE 社に委託してシュラウド点検を行ったところ、H6a 外側 (ほぼ全周)、H7b 内側 (ほぼ全周) をはじめ、複数のひび等を発見した。

UT 検査の結果、H6a 外側、H7b 内側のひびは深さが最大で約 30mm とかなり深いものだったが、GE 社から、次回定期検査までは運転を継続しても問題ないとの評価を受けた。

また、GE 社に委託して行われたシュラウド取替作業の過程で、シュラウドサポート部分にひびを発見した。ひびは短く、浅いものであり、機能や性能に影響を及ぼすものではなかったことから、法令・通達等に基づく行政当局への報告は必要はないと判断した。

当該シュラウドサポートについては、GE 社等に委託して、部分的な補修溶接による修理を行ったが、この修理は、シュラウドサポートの材質等を変更するものではなく、性能や強度にも影響を与えないことから、工事計画の認可・届出は必要ないと判断した。
