2F4 - 1 福島第二原子力発電所 4号機 - シュラウド

1 . 事案の概要

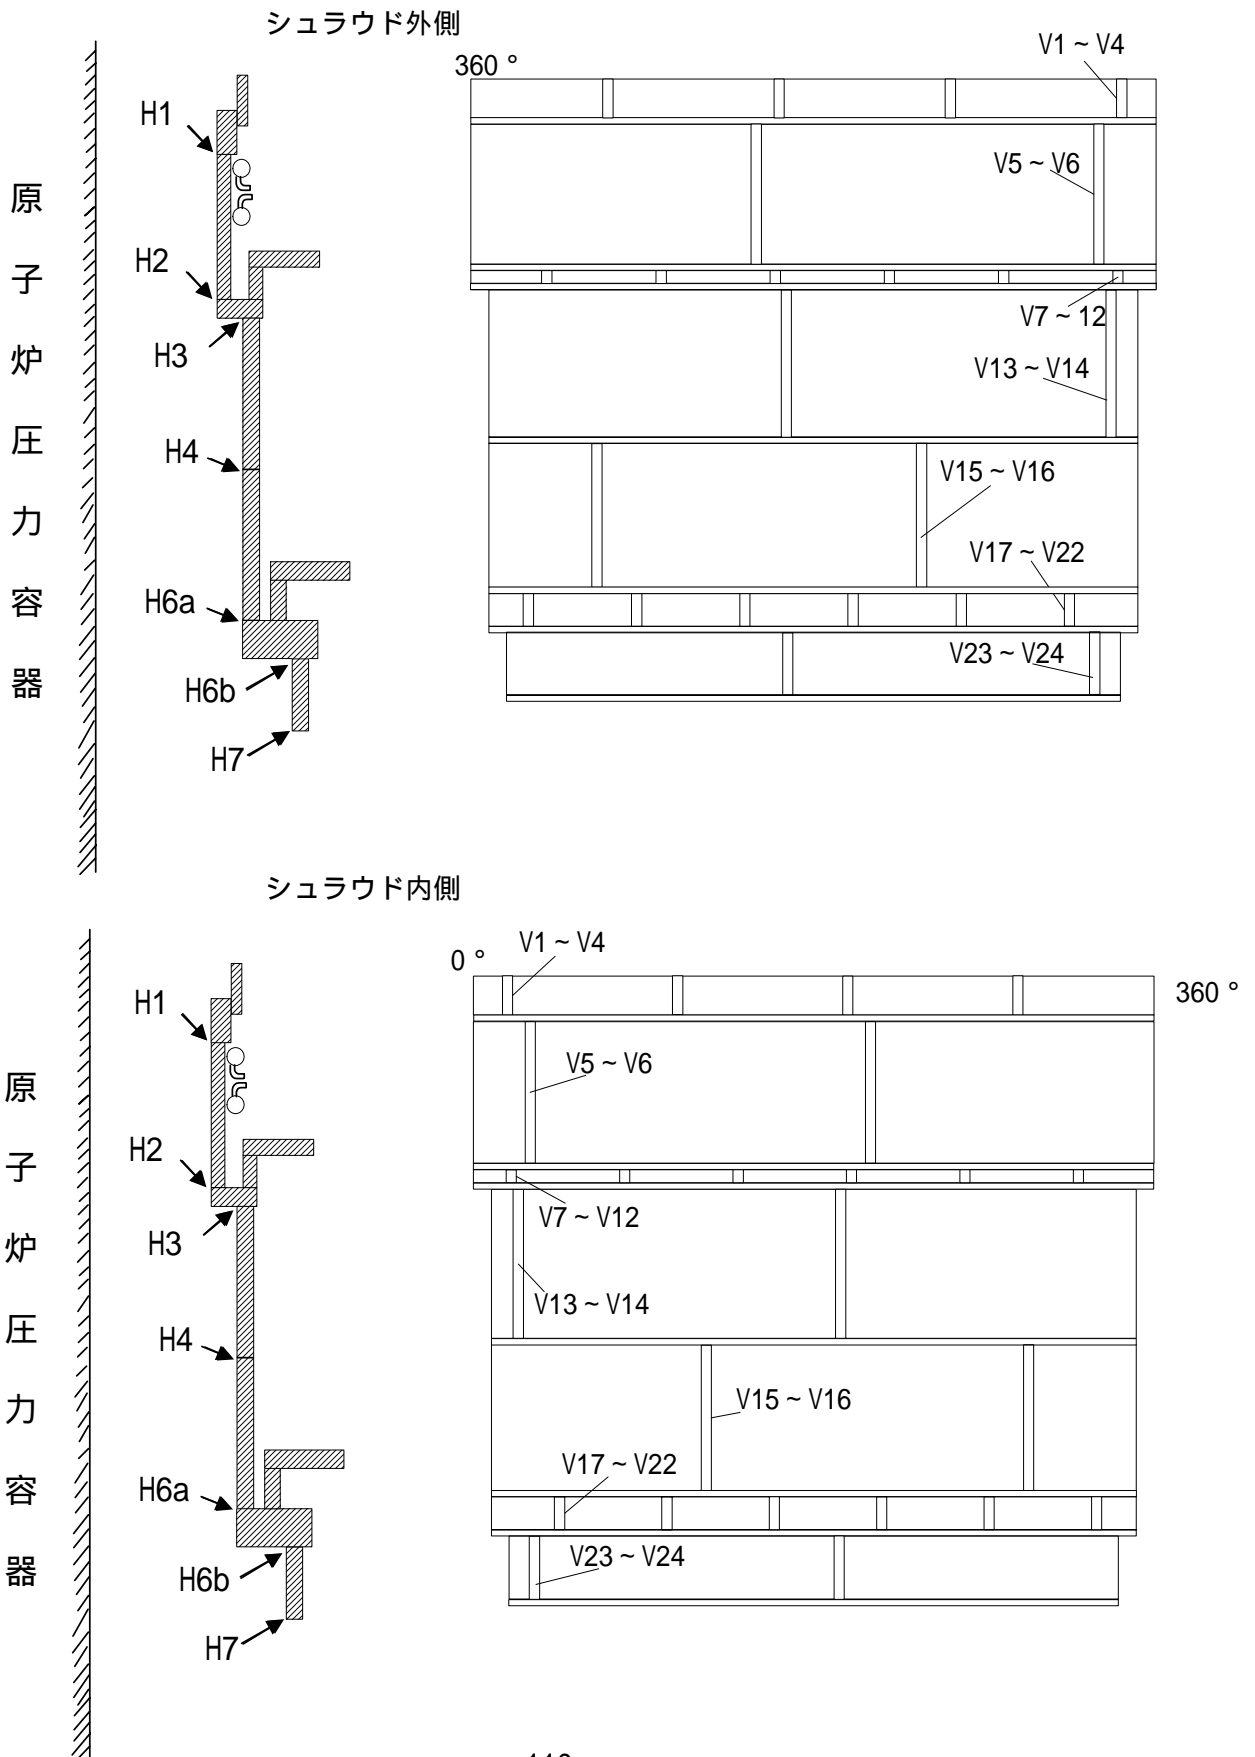
福島第二 4号機 シュラウド展開図

平成7年6月、同号機の第6回定期検査期間中の自主点検において、GE社に委託して、シュラウドのVT検査を行ったところ、H3内側、H4内側に、ひびの徴候が発見された。

社に委託して、VT 検査を行ったところ、H3 内側にひびの徴候を発見した。これらのひびの徴候は、平成 7 年の定期検査期間中のシュラウド点検の結果と比較して、特別の変化は見られなかった。また、GE 社からは、仮にひびであったとしても、運転継続に支障はないという評価を得た。

なお、平成 7 年の定期検査期間中に発見された H4 内側のひびの徴候は、今回の点検では確認されなかった。

平成10年にH3で確認されたひびの徴候をすべてき裂と仮定し、10年間のき裂進展を考慮した予想き裂長さは、極限荷重評価法及び破壊力学的評価法で評価された許容き裂長さ以下であり、安全性は確保されていることが確認された。なお、現時点の安全性に関する判断についての詳細は、「3. 現在使用中の機器に関する安全性評価」参照。

なお、平成14年の定期検査期間中に行われたVT検査の結果では、H3のひびの徴候は確認されていない。
