【事案の概要】

給水系配管概要図

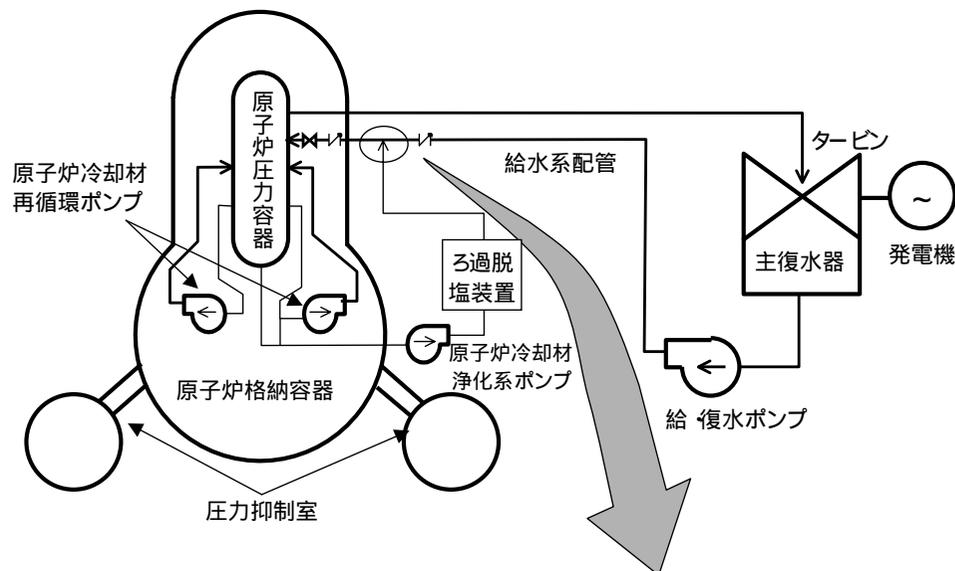
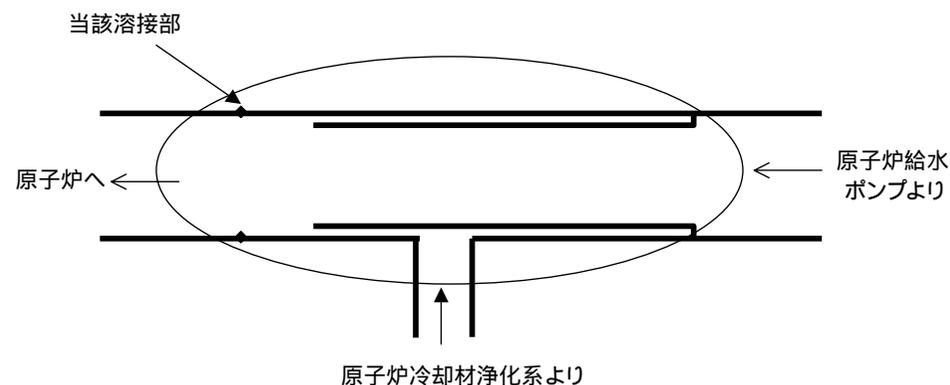
第 6 回定期検査期間中（昭和 60 年 2 月～7 月）感度の良い検出器を用いた UT 検査を実施し、ひびによるエコーを確認した。更に、次回定期検査期間中（第 7 回：昭和 61 年 4 月～9 月）に、放射線探傷検査（RT 検査）を実施したところ、僅かな線状の影（長さ 60mm、深さ 3～6 mm）が認められた。また、この影について、建設時に実施した RT 検査の記録を再確認したところ、同様な影が認められたことから、この影は建設時の溶接不良が原因であり、海外プラントで発生した熱疲労割れとは別の事象であると評価した。

給水系配管とは、原子炉内で発生した蒸気がタービンを回した後、主復水器で水に戻され、この水を再び原子炉内に供給するための配管。(外径：457.2mm, 公称肉厚：29.4mm, 材質：炭素鋼)

その後も定期検査毎に UT 検査を実施し、ひびの進展がないことを確認してきたが、第 17 回定期検査期間（平成 11 年 12 月～平成 12 年 10 月）においてシュラウド取替に伴う長期停止が計画されたことから、これにあわせ当該配管の修理（当該配管の一部取替）を実施した。
