福島第一原子力発電所 5号機 <シュラウドサポート>

【事案の概要】

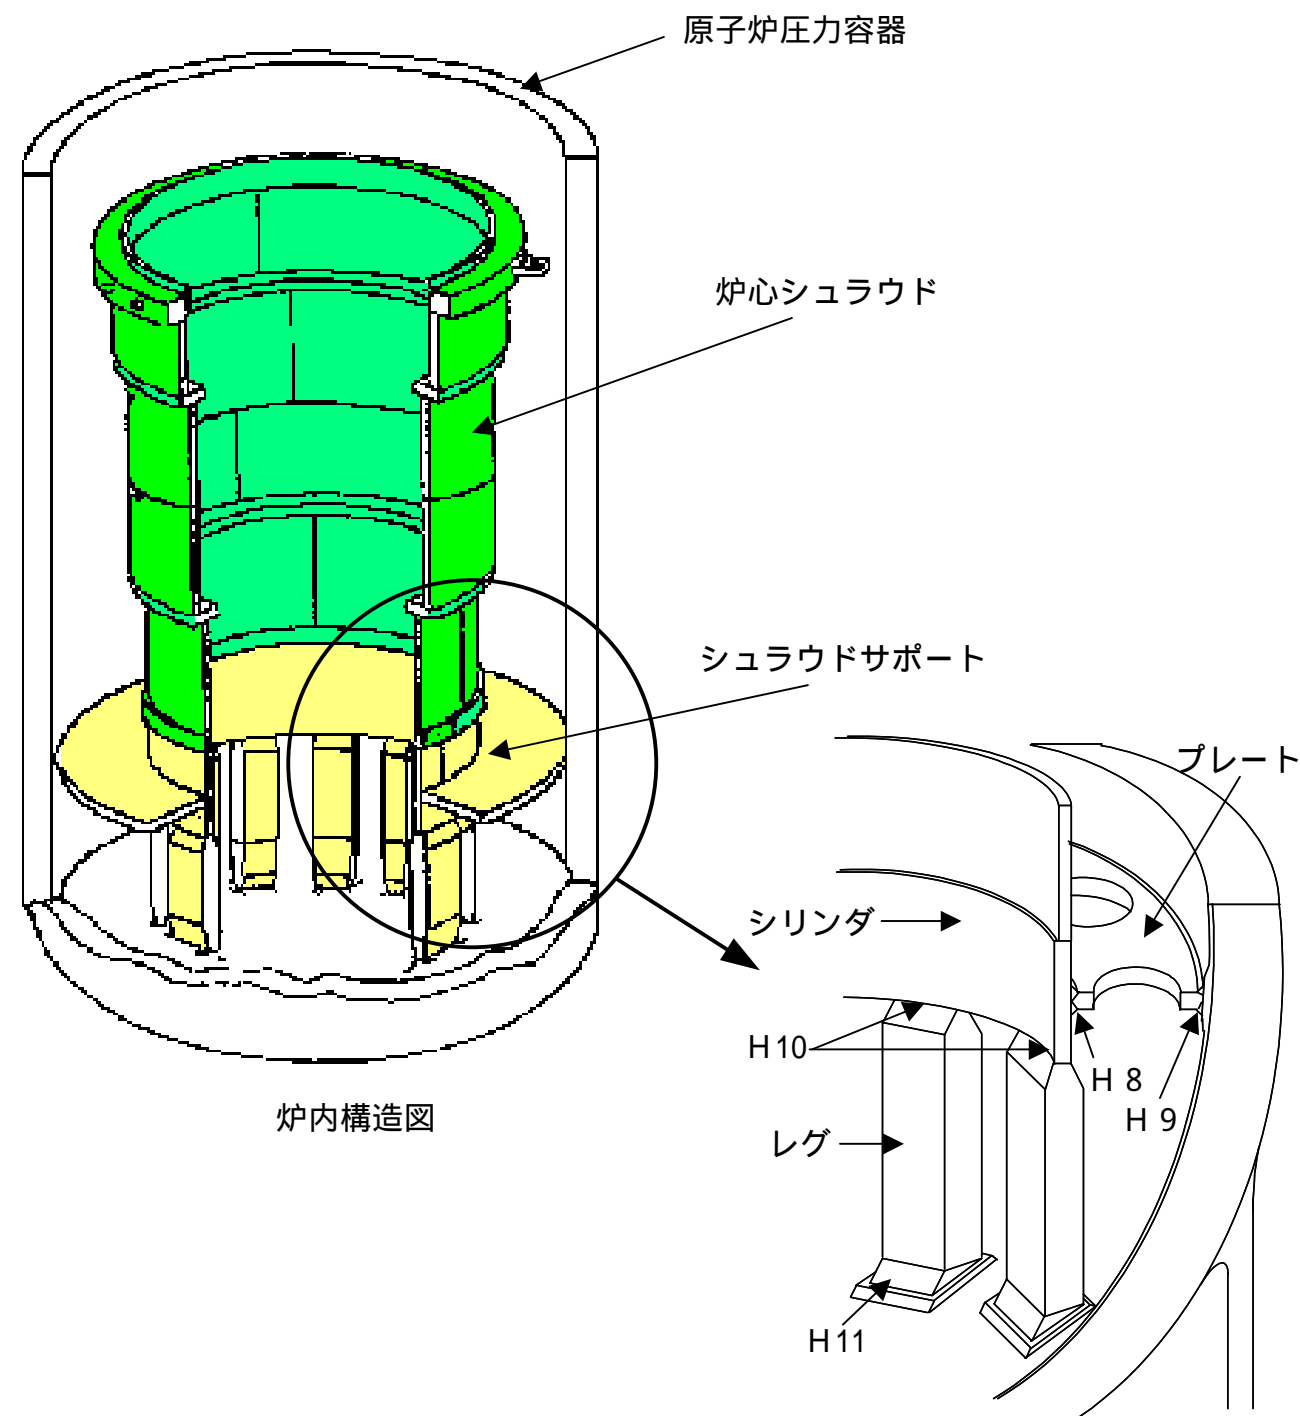
- ・ シュラウドサポートのひびの位置は、プレートとシリンダ(H8)、プレートと圧力容器内壁肉盛(H9)、シリンダとレグ(H10)、レグと圧力容器内壁肉盛(H11)の溶接部であったが、溶接線に対し直交方向(縦方向)であり、強度上の問題はない。
- ・ ひびは機械的除去や補修溶接により修理し、修理後、目視検査および浸透探傷試験を行い、問題ないことを確認した。
- ・ 応力腐食割れに対する予防保全として、ひびがあった部位も含めショットピーニング(材料表面の残留応力改善)を施工した。
- ・ ショットピーニング後に表面の目視検査を行い健全性を確認した。

シュラウドサポートとは、炉心シュラウドを支持するためのものであり、シュラウドサポートの上部に炉心シュラウドが溶接により設置される。シュラウドサポートは、プレート、レグ、及びシリンダから構成される。

これらのひびは機械的除去や補修溶接により修理し、修理後、目視検査および浸透探傷試験を行い、問題ないことを確認した。
