柏崎刈羽原子力発電所 5号機 <ハフニウム棒型制御棒>

【事案の概要】

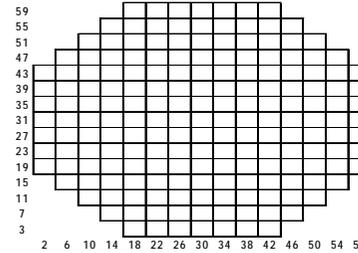
ハフニウム棒型制御棒装荷位置図

ハフニウム棒型制御棒 9本
その他 176本

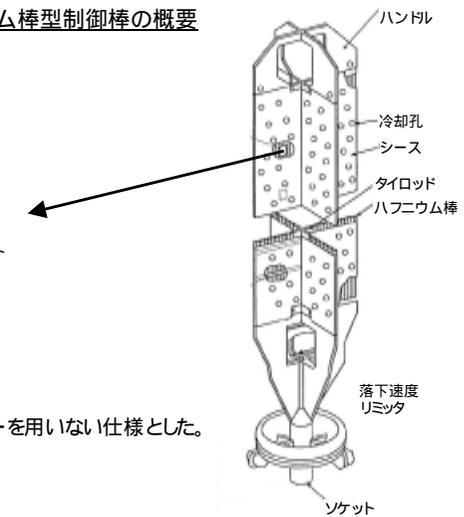
ハフニウム棒型制御棒の概要

スティフナー部拡大

*設計改良にあたってはスティフナーを用いない仕様とした。

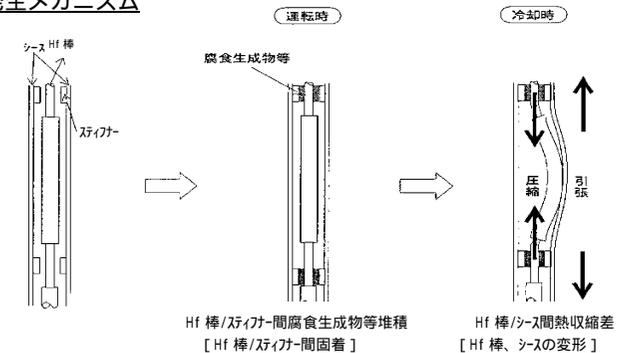
事象発生メカニズム

- ・ 運転中にスティフナーとハフニウム棒の間隙部において腐食生成物等が蓄積し、両者が固着された状態になっていたところ、原子炉が停止して原子炉内の温度が下がり制御棒が冷却されたため、ハフニウムとステンレスの熱収縮差による引張力及び圧縮力がハフニウム棒とステンレスシースに加わって変形し、ステンレスシースの割れ等が起こった。
- ・ そのため、制御棒と燃料集合体のチャンネルボックスが干渉し、制御棒動作に支障が生じた。
- ・ ステンレスシースは中性子照射により材料特性の劣化が進行していた。

そこで、円滑に動作しなかった5本を含め、同じハフニウム棒型制御棒9本すべてを新品に取り替えた。
