各事案の概要について

< 事案 1 > 福島第一原子力発電所 1号機

主蒸気ドレン水位レベルスイッチ用フロートの損傷事象

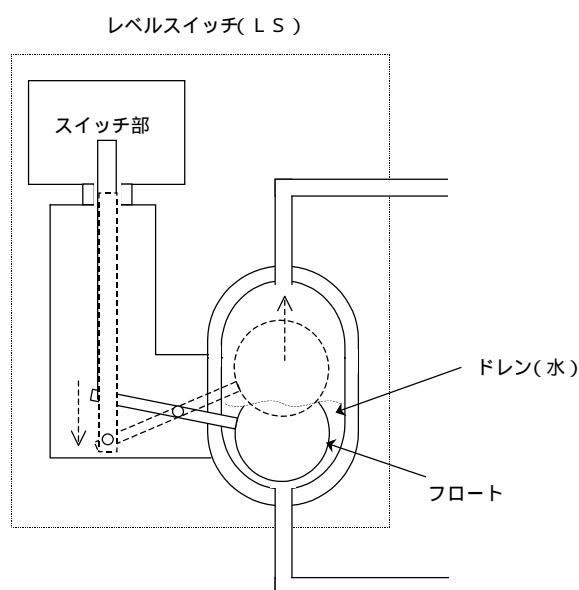
そして、あらかじめ予定されていた5月29日からの中間停止において、主蒸気ドレン水位レベルスイッチ4台を分解点検したところ、漏えいがあったものとは別のレベルスイッチ1台についてフロート(注3)が潰れるなどの損傷が起きていたことが確認できた。そのため、このフロートの取替えを行った。

損傷したフロートを観察したところ、チタン製フロート表面が一部溶融した痕跡が見られたほか、他の部品も損傷していたことから、約1,700以上の高温、約370kg/cm²以上の高圧状態となっていたと推定された。

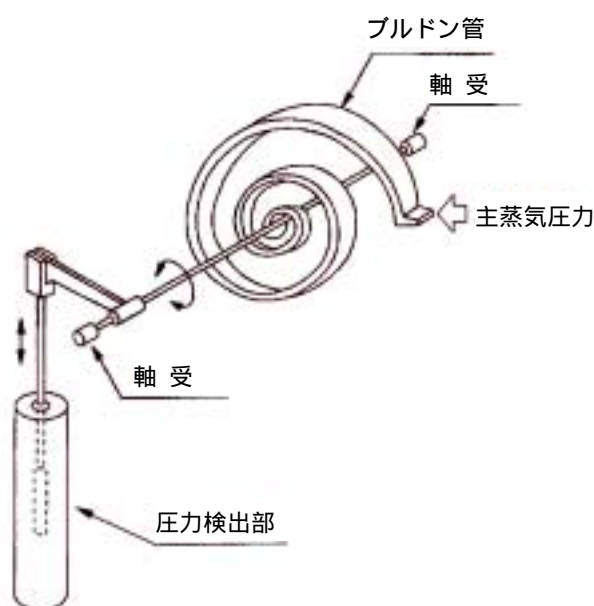
主蒸気圧力検出器概略図

その後、平成6年9月からの第5回定期検査期間中において、故障した主蒸気圧力検出器の点検を実施したところ、圧力を感知するブルドン管（注4）部分等に変形が認められたため、当該検出器の取替えを行った。

ブルドン管が変形するには320kg/cm²程度の圧力がかかることが必要であり、圧力の異常な上昇があった可能性が考えられた。

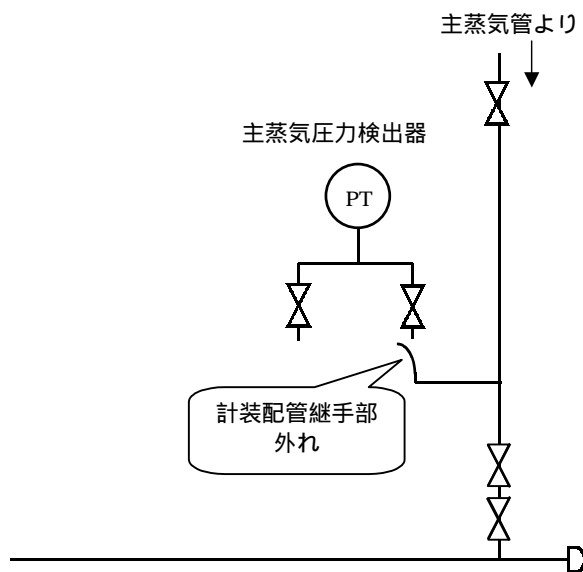
当該計装配管概略図

平成7年8月17日、定格出力運転中に、主蒸気隔離弁用の主蒸気圧力検出器に至る配管内の圧力低下を知らせるアラームが発生し、その後、タービン建屋地下1階北側エリアの火災報知器が作動した。現場を確認したところ、同エリア内の計装配管（内径7.5mm）の継手部が外れ、蒸気が漏れいしているのを確認した。主蒸気圧力検出器は全部で4つあり、1つが使用できなくても運転に支障はないため、当該漏れ箇所の手前の弁を閉じて、漏れいを止め、運転を継続した。なお、当該配管については、同日のうちに取替えを実施した。

当該配管の継手部を観察したところ、締付不足による施工不良が疑われたが、多少締め付けが不足していたとしても、配管が外れるには少なくとも500kg/cm²以上の圧力がかかることが必要であると判明した。このため、圧力の異常な上昇があった可能性が考えられた。

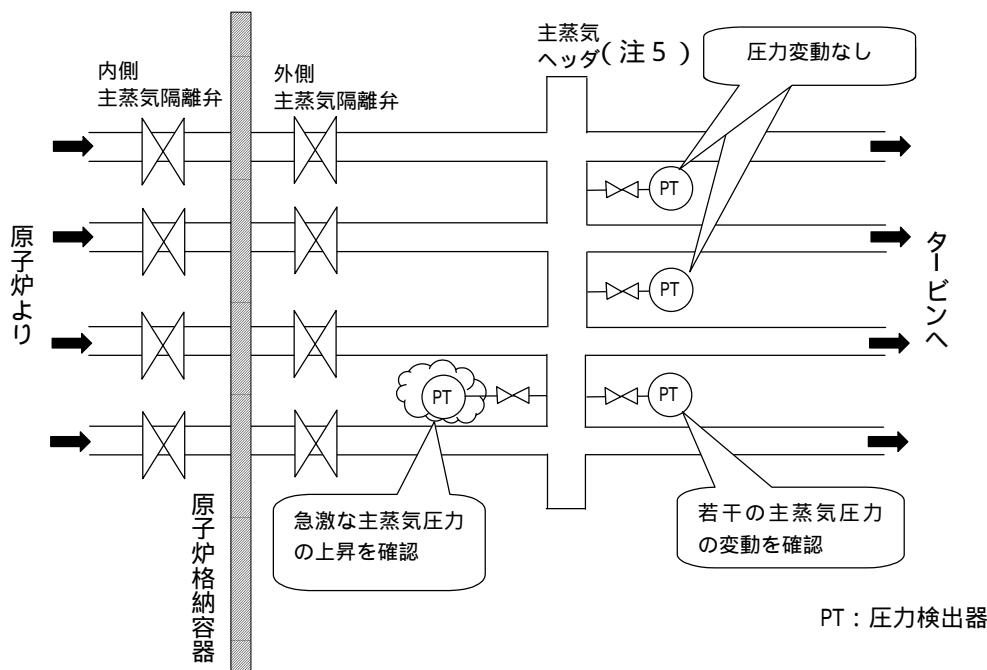
主蒸気圧力検出器配置概略図

平成7年9月9日、定格出力運転中に、主蒸気圧力検出器の1つが主蒸気圧力の急激な上昇を感知した。そのため、記録装置を確認したところ、主蒸気圧力が通常時の約67kg/cm²から約80kg/cm²まで瞬時に上昇後、約59kg/cm²まで一気に下降し、徐々に元の値まで回復していたことを示していた。また、他の3つの主蒸気圧力検出器のうち1つが、若干ではあるが、同じような傾向の変動を示していることも確認された。

2つの検出器で同時に同様な現象が記録されているため、検出器自体の故障の可能性はないが、他方、残る2つの主蒸気圧力検出器が圧力変動を感知しておらず、主蒸気圧力自体の変動もなかったと考えられたことから、実際には圧力変動を感知した検出器に至る計装配管内において圧力変動があったものと考えられた。

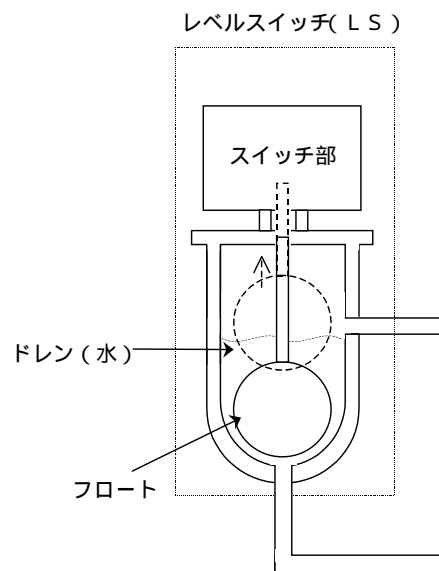
レベルスイッチ概略図

その後、第7回定期検査中の平成8年3月6日に、当該レベルスイッチの分解点検を実施したところ、水位の変動を感知するフロートが変形、変色していたほか、フロートの動作をスイッチ部に伝える部品が湾曲し、フロートから外れ、レベルスイッチ上部にはまり込んでいた。このため、レベルスイッチが動作した状態が継続し、アラームが停止しなかったものと確認され、レベルスイッチの取替えを行った。

また、変形したフロートを観察したところ、チタン製のフロート表面が一部溶融した痕跡が見られ、約1,700以上の高温、約120kg/cm²以上の高圧状態となっていたと推定された。

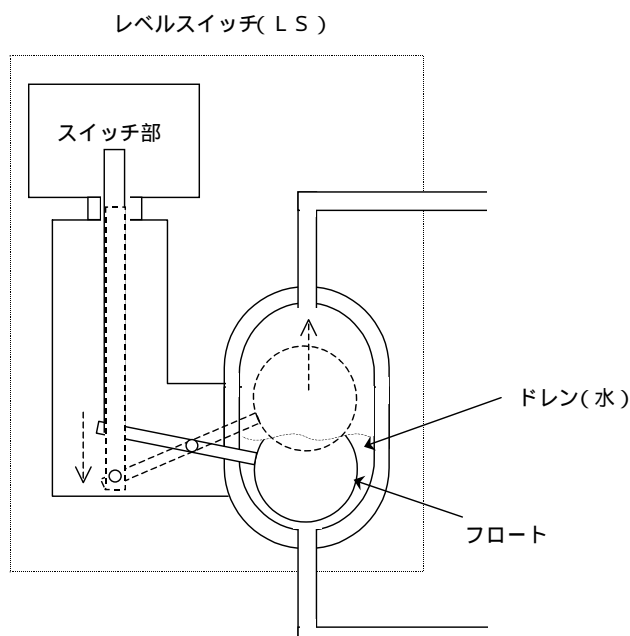
レベルスイッチ概略図

平成 8 年 5 月 24 日、第 2 回定期検査期間中に、原子炉給水ポンプ駆動用タービンに至る系統のドレン水位上昇を感知するレベルスイッチを分解点検したところ、当該レベルスイッチのフロートが損傷しているのを発見した。そのため、このフロートの取替えを行った。

損傷したフロートを観察したところ、変形はないものの、チタン製のフロートの表面が一部溶融した痕跡が見られ、約 1,700 以上の高温となっていたと推定された。

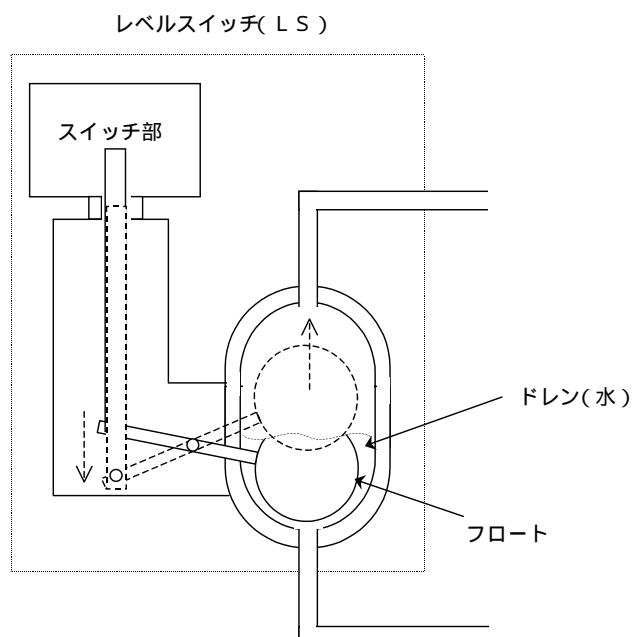
レベルスイッチ概略図

平成 8 年 9 月 17 日、第 5 回定期検査期間中に、原子炉給水ポンプ駆動用タービンに至る系統のドレン水位上昇を感知するレベルスイッチを分解点検したところ、レベルスイッチのフロートが損傷しているのを発見した。そのため、レベルスイッチの取替えを行った。

損傷したフロートを観察したところ、チタン製のフロートの表面が一部溶解した痕跡が見られ、さらに周辺の部品には変形が確認された。また、他のレベルスイッチでも、フロート周辺部に変色が見られた。この状況は、同年 5 月に発生した同発電所 4 号機の事象と状況が似ていたことから、同程度の高温となっていたと推定された。

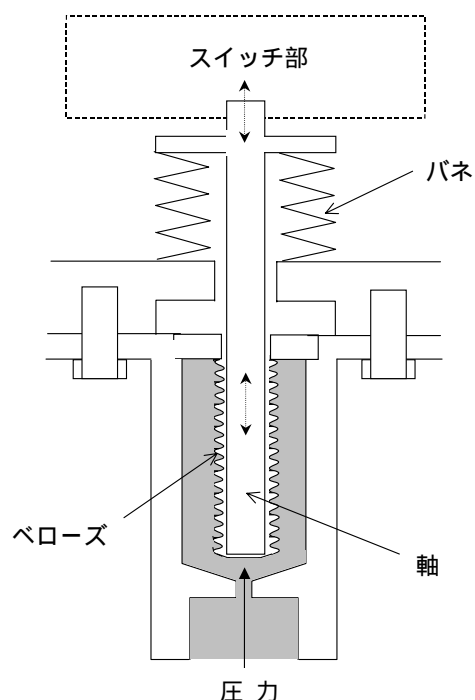
圧力スイッチ概略図

平成 9 年 7 月 1 8 日、定格出力運転中に、タービン建屋内の蒸化器（注 6）に至る系統の蒸気圧力を感知する圧力スイッチ（注 7）において、微量の蒸気漏えいが発見された。当該圧力スイッチは定格出力運転中は使用しない（起動・停止時にのみ使用）ため、手前の弁を閉めて漏えいを止め、運転を継続した。なお、水漏れの量は 2 ～ 3 リットル程度で、放射エネルギーは約 370 ベクレル程度とごく微量であったが、本件について新聞報道がなされたことから、通商産業省（当時）および地元自治体に対して原因の説明を行うこととなった。

取替えのため当該圧力スイッチを取り外し、調査を行ったところ、内部のペローズ（注 8）の先端部が破断しており、一時的に約 $200\text{kg}/\text{cm}^2$ 以上の過大な圧力が加わったものと推定された。その原因としては、同号機は営業運転開始直後で初期不良とみられる事象がたびたび発生していたという事情もあり、当該圧力スイッチについても、建設の最終段階で行った耐圧試験の際に誤って圧力をかけすぎ、その影響が運転開始後に現れたものという可能性が考えられた。これについて再現試験を行ったところ、実際の現象と同様の破断の発生が確認されたことから、本件については初期不良が原因と考えられる旨を同省および地元自治体に説明した。

なお、水素燃焼が原因である可能性も考えられたが、燃焼を裏付ける金属の溶融痕等が見あたらなかったため、再現試験の結果を踏まえ、初期不良を原因とした。
