配管減肉事象に係る点検に関する調査結果

平成 16 年 8 月

東京電力株式会社

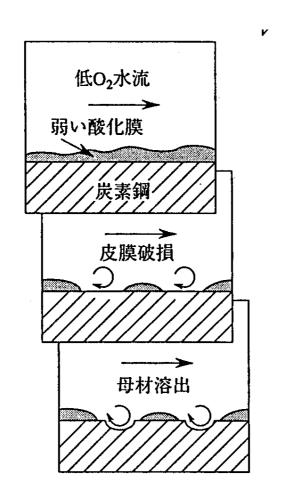
付図1 減肉現象メカニズム(推定)の模式図

これらの知見から、減肉は、模式的に付図 1 に示すメカニズムで生じるものと考えられる。 すなわち溶存酸素が少なく、中性の純水である湿り蒸気及びドレン環境下では、炭素鋼表面に 保護性のない鉄酸化物スケールが生成する。水膜の流動や水滴の衝突により、この鉄酸化物スケールが強制的に剥離される。連続流動下で、この浸食が断続的に進行する。

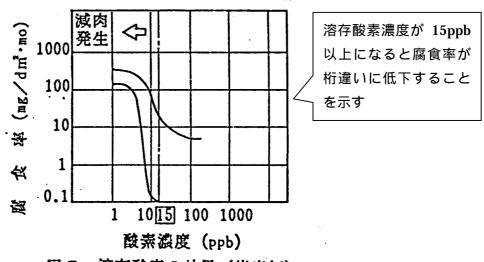
付図2 溶存酸素の効果

溶存酸素が 15ppb 以上の場合には、腐食率は小さい(付図2)。このため、溶存酸素 15ppb を超える条件の水環境は対象外とする。

解説: 低溶存酸素環境下(15ppb 以下)においては、高溶存酸素環境下と比較して 腐食速度が著しく大きくなる。したがって、減肉対策を検討する場合には、溶 存酸素濃度の高、低により対策を分類する必要がある。

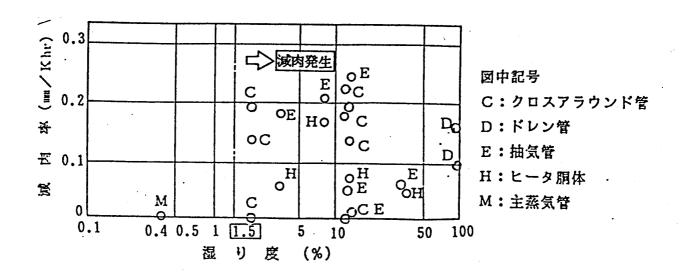
付図3 湿り度の影響

減肉現象が発生した実機事例を整理した結果、湿り度の下限値は2%である(付図3)ことから、湿り度が1.5%以上か否かを区分する。

解説: 実機の湿り度と最大減肉率との関係をプロットしたグラフである。

実機における減肉発生下限は湿り度 2%であるため、フロー図においては湿り度 1.5%をしきい値として設定する。

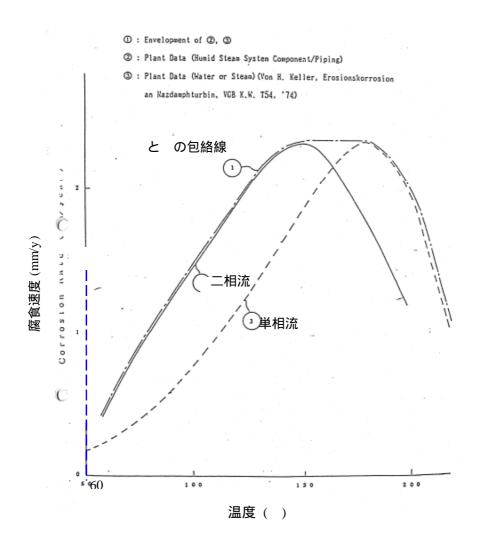
付図4 温度と減肉発生

実機における温度と最大減肉率との関係を調査した結果、温度 60 以下では、ほとんど減肉を生じていない(付図4)ため、60 を水系の温度しきい値としている。

解説: 実機における温度と最大減肉率との関係をプロットし、これを、包絡線で結 んだカーブである。温度 60 以下では、ほとんど減肉を生じていない。

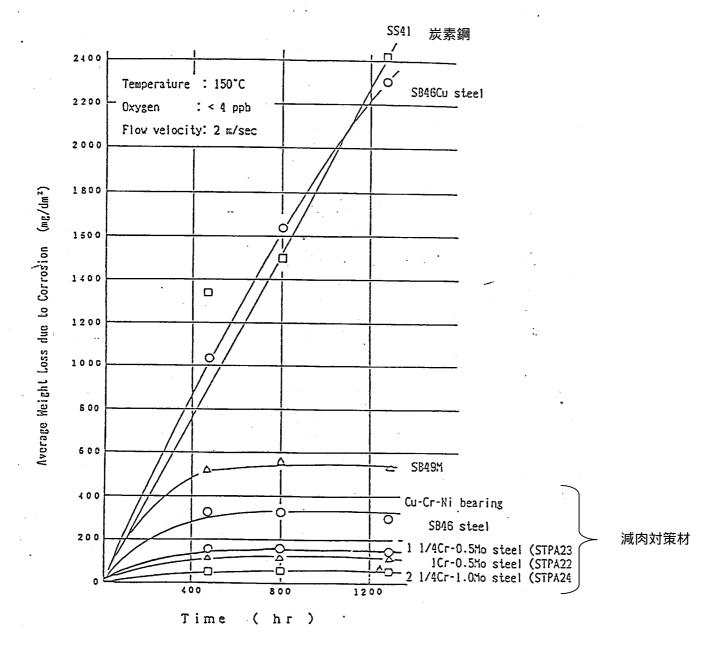
付図 5 各種材料の腐食速度

減肉発生の可能性のある系統の機器、配管には、少量の合金成分を添加し耐減肉性を高めた 1・1/4 C r - 1/2 M o 鋼を基本としたいわゆる低合金鋼を採用し、機器、配管の健全性を確保している(付図 5)。従って、低合金鋼採用の有無で管理方法を区分する。
