配管減肉事象に係る点検に関する調査結果

平成 16 年 8 月

東京電力株式会社

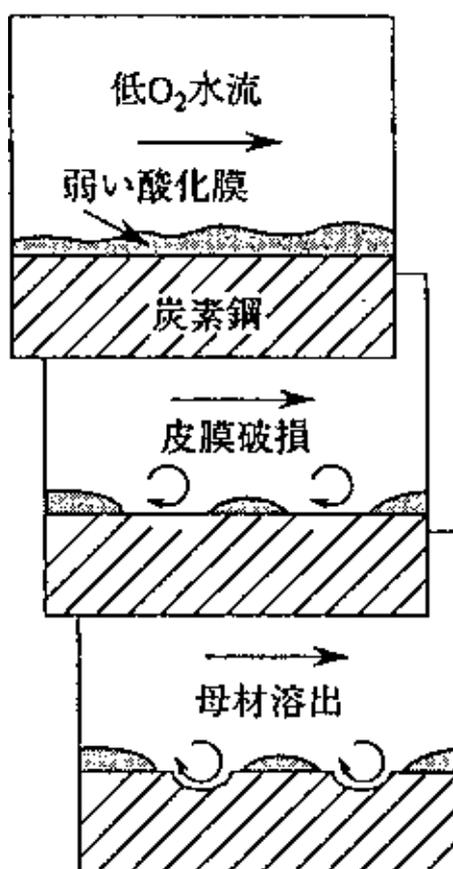
付図 1 減肉現象メカニズム(推定)の模式図

これらの知見から、減肉は、模式的に付図 1 に示すメカニズムで生じるものと考えられる。すなわち溶存酸素が少なく、中性の純水である湿り蒸気及びドレン環境下では、炭素鋼表面に保護性のない鉄酸化物スケールが生成する。水膜の流動や水滴の衝突により、この鉄酸化物スケールが強制的に剥離される。連続流動下で、この浸食が断続的に進行する。

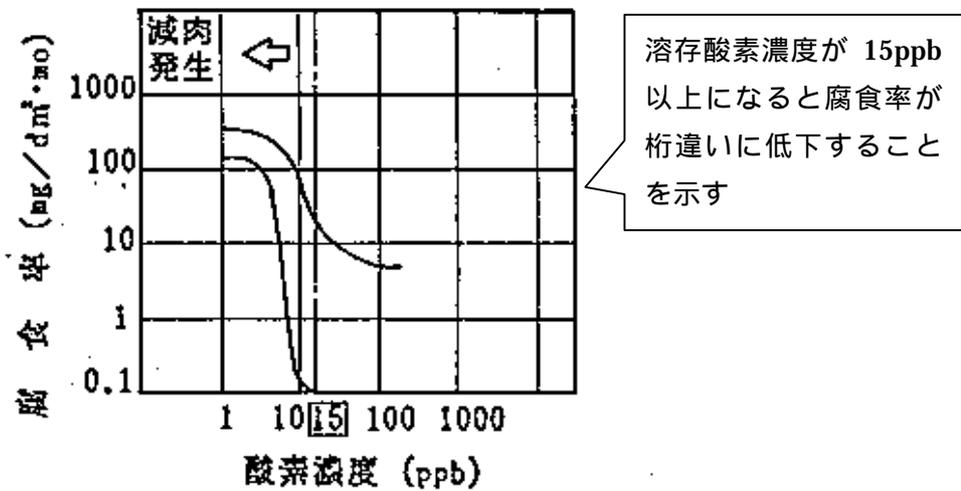
付図2 溶存酸素の効果

溶存酸素が 15ppb 以上の場合には、腐食率は小さい(付図 2)。このため、溶存酸素 15ppb を超える条件の水環境は対象外とする。

解説： 低溶存酸素環境下（15ppb 以下）においては、高溶存酸素環境下と比較して腐食速度が著しく大きくなる。したがって、減肉対策を検討する場合には、溶存酸素濃度の高、低により対策を分類する必要がある。

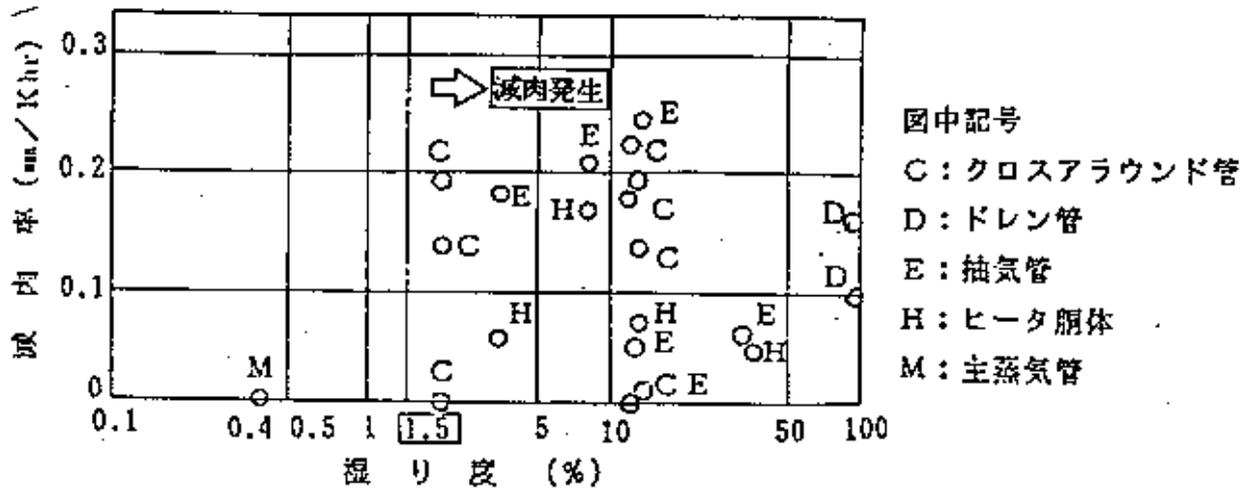
付図3 湿り度の影響

減肉現象が発生した実機事例を整理した結果、湿り度の下限値は 2% である(付図 3)ことから、湿り度が 1.5% 以上か否かを区分する。

実機における減肉発生下限は湿り度 2%であるため、フロー図においては湿り度 1.5%をしきい値として設定する。

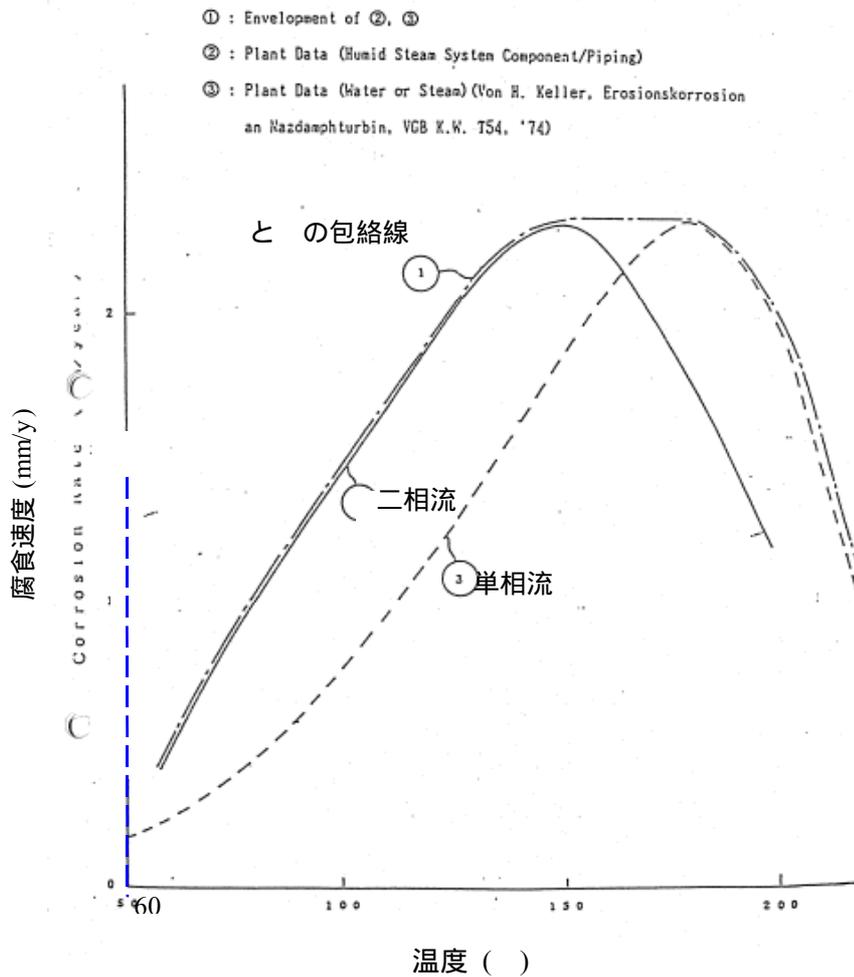
付図 4 温度と減肉発生

実機における温度と最大減肉率との関係を調査した結果、温度 60 以下では、ほとんど減肉を生じていない(付図 4)ため、60 を水系の温度しきい値としている。

解説 : 実機における温度と最大減肉率との関係をプロットし、これを、包絡線で結んだカーブである。温度 60 以下では、ほとんど減肉を生じていない。

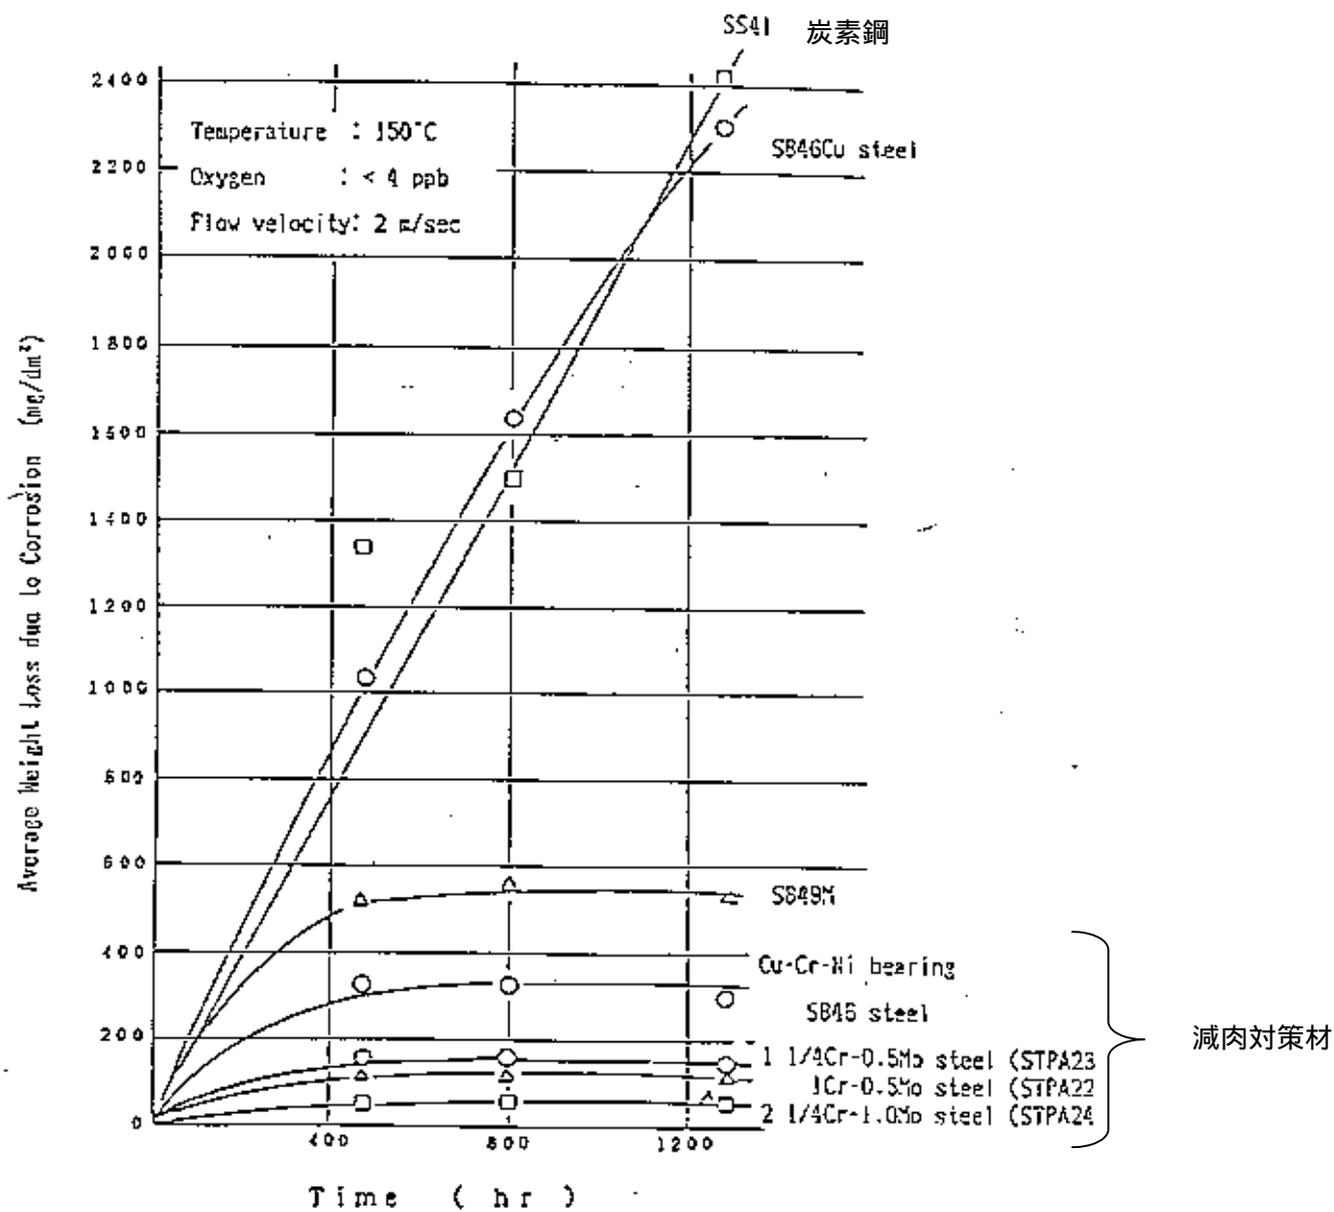
付図 5 各種材料の腐食速度

減肉発生の可能性のある系統の機器、配管には、少量の合金成分を添加し耐減肉性を高めた 1・1/4 Cr - 1/2 Mo 鋼を基本としたいわゆる低合金鋼を採用し、機器、配管の健全性を確保している(付図 5)。従って、低合金鋼採用の有無で管理方法を区分する。
