中央制御室及びケーブル処理室における電線貫通部等調査結果

添付資料

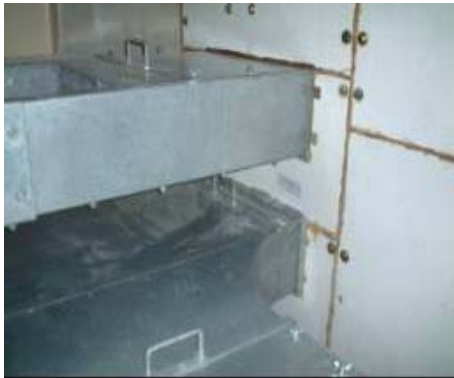
シール性に問題の無い箇所。

シール健全箇所例

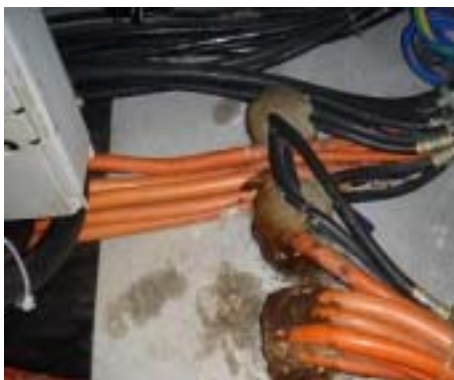
(補修前)

予防保全箇所例

シール性に問題は無いが、念のためシール材の補充などの手直しを実施した箇所。

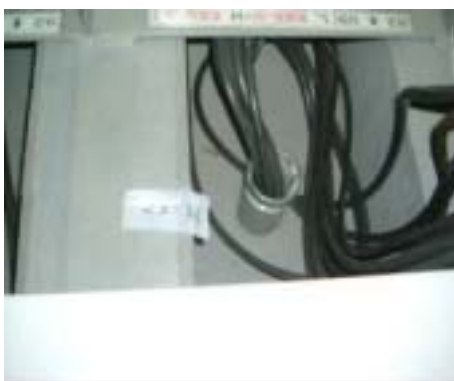
(補修前)

シール施工に欠けや浮き上がり等による隙間が確認された箇所。または、シール施工未実施箇所。

シール補修箇所例
