6号機制御棒の外観点検結果

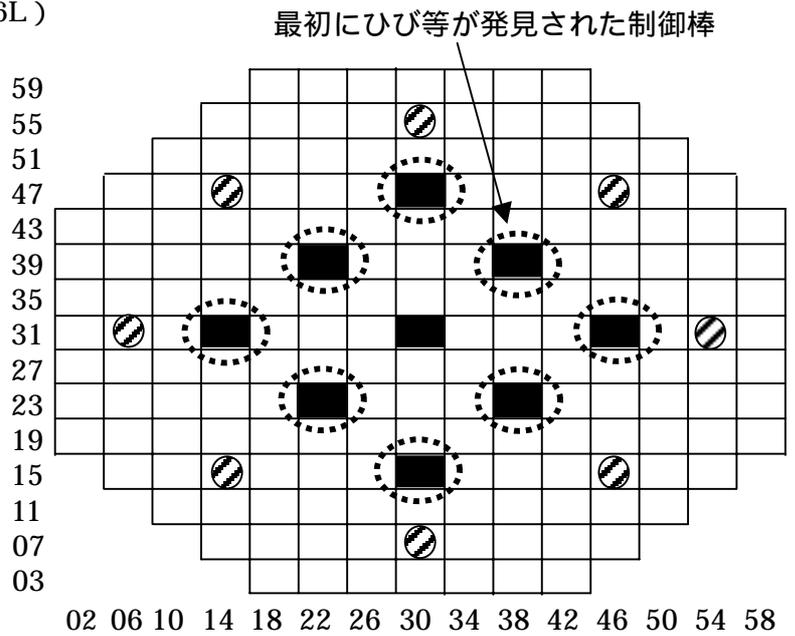
外観点検を実施した制御棒の炉内での位置

- : シース部、タイロッド部にひびが確認された制御棒
- (虚線) : タイロッド部のひびが貫通していた制御棒
- (斜線) : ひびがなかった制御棒

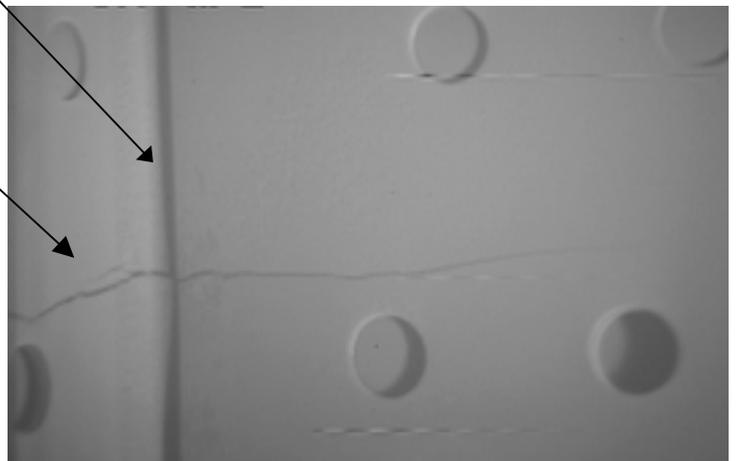
制御棒上部ひびの例

(ひびは全て制御棒の上部で発生している。)
