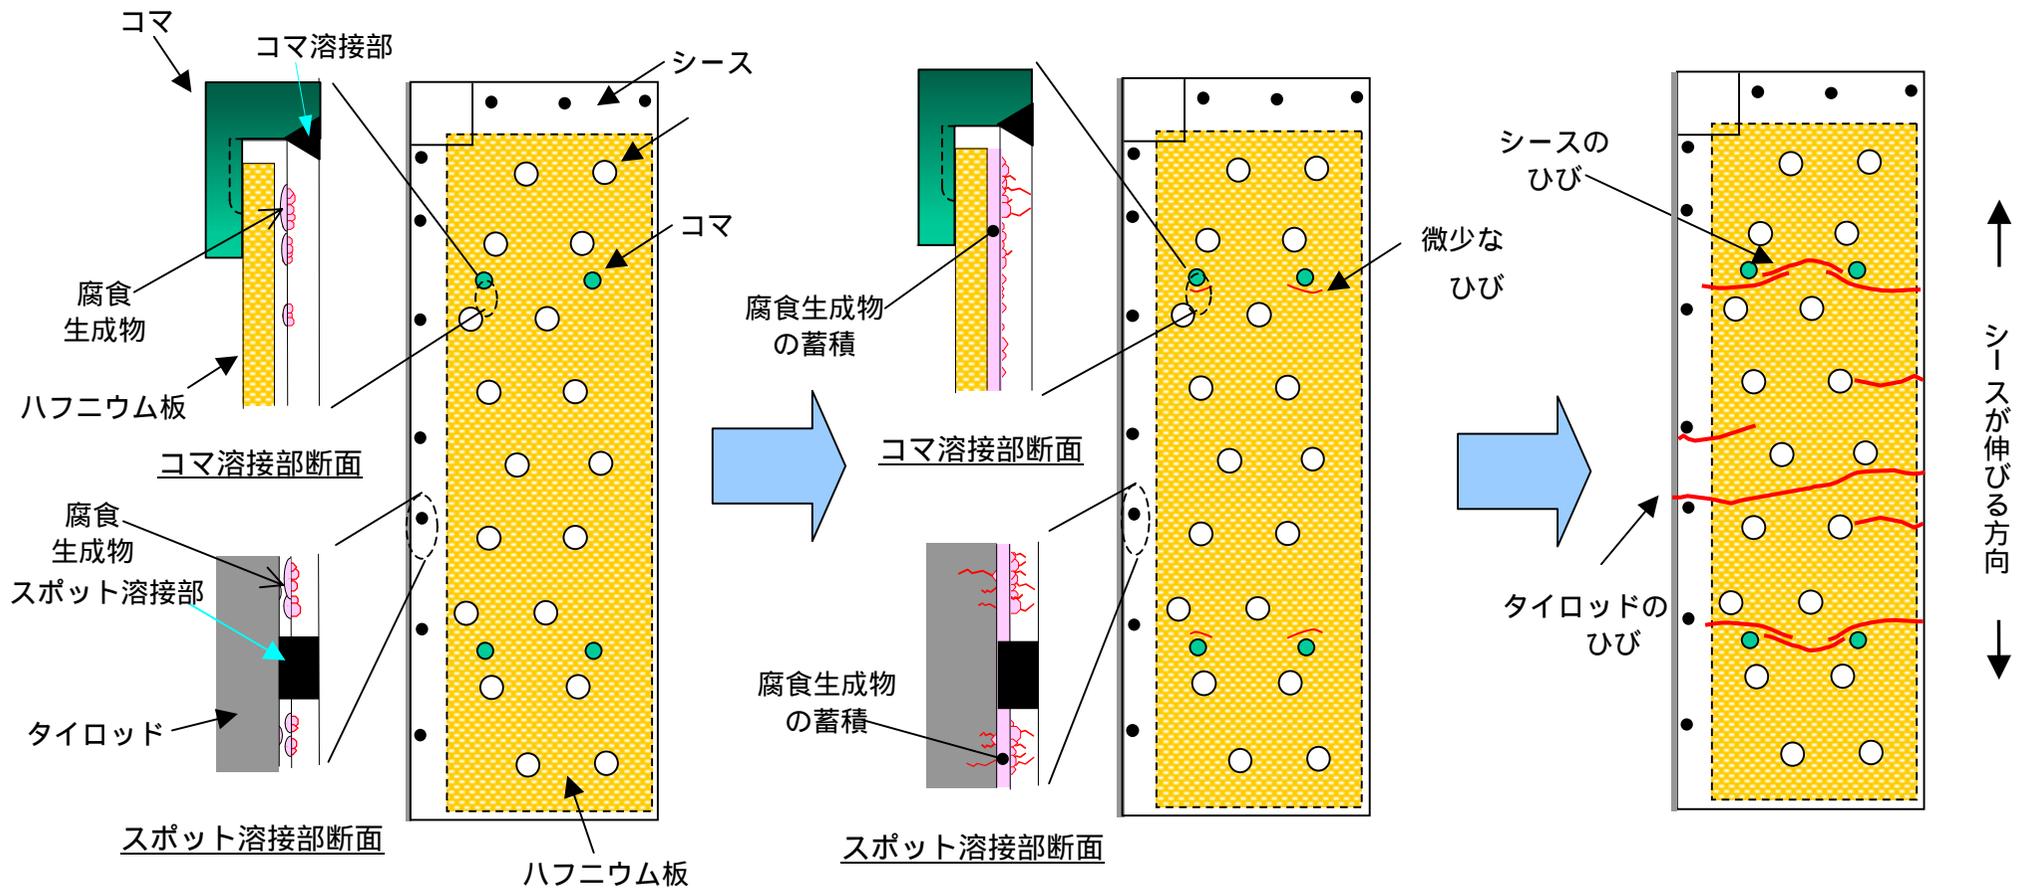
シースおよびタイロッドにおけるひび発生 の 推定メカニズム

コマ溶接部およびスポット溶接部周辺のシース、タイロッドには、中性子照射の影響と溶接時の残留応力により微小なひびが発生。**(従来の知見の範囲のひび)**
 プラントの運転が進むにつれて、ハフニウム板とシースの隙間（主にコマ周辺）に腐食生成物が付着・蓄積しハフニウム板とシースの間の摩擦抵抗が増加した。そのため、中性子照射量の増加によるハフニウム板の伸びが制御棒の軸方向に引っ張る力としてシースに伝わり、上記の微小なひびが IASCC により水平方向に進展した。

シースのひびが大きく進展するとスポット溶接部を介してタイロッドに引張応力が働くため、既に発生していたタイロッドの微小なひびが IASCC により進展。
