原子力発電所の計器に関する点検結果を踏まえた
原因究明と再発防止対策の中間報告について

平成18年8月31日
東京電力株式会社

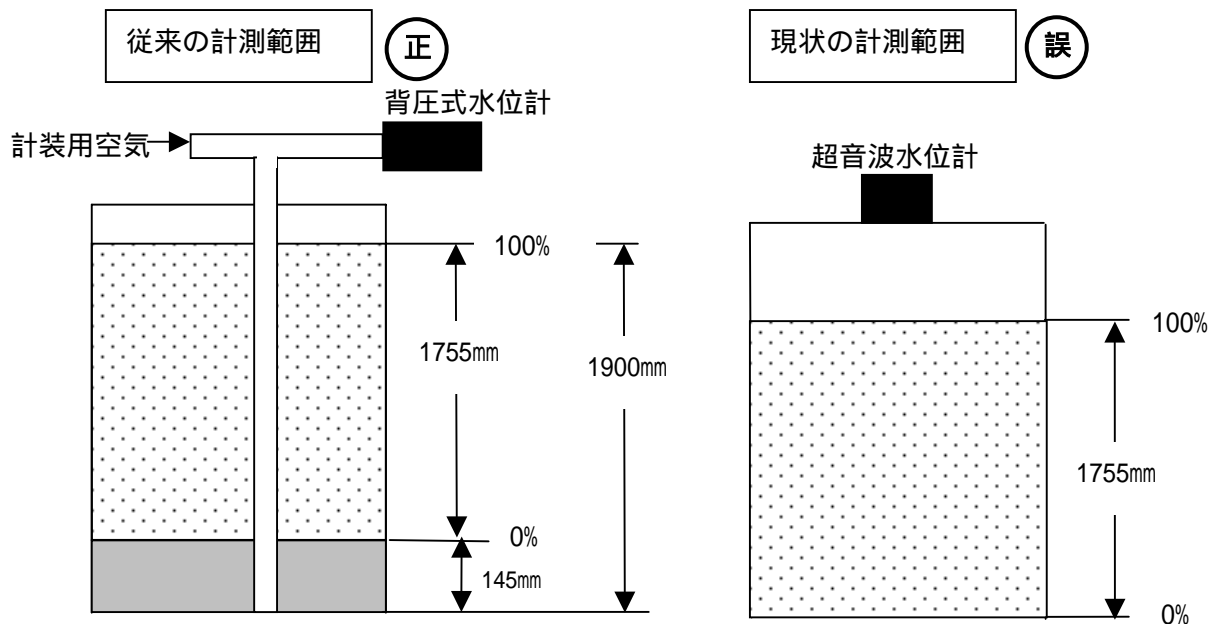
水位計の計測範囲（零点の基準位置）に誤りがあった。

- ・水位計改造時に水位計の計測範囲（零点の基準位置）が正しく反映されていなかった。

点検記録を確認したところ 1991 年に背圧式水位計から超音波水位計に変更した時点から誤りが発生していた。タンク底部から 145mm を 0%、1900mm を 100% として計測すべきところ、現状はタンク底部から 0mm を 0%、1755mm を 100% と 145mm 低い範囲を測定していることが確認された（実際の水位より約 8.3% 高めの指示をしていたことになる）。
