当社野反ダム計測データの
不適切な取扱いに関する調査報告書
＜図表集＞

平成 18 年 12 月 12 日

東京電力株式会社

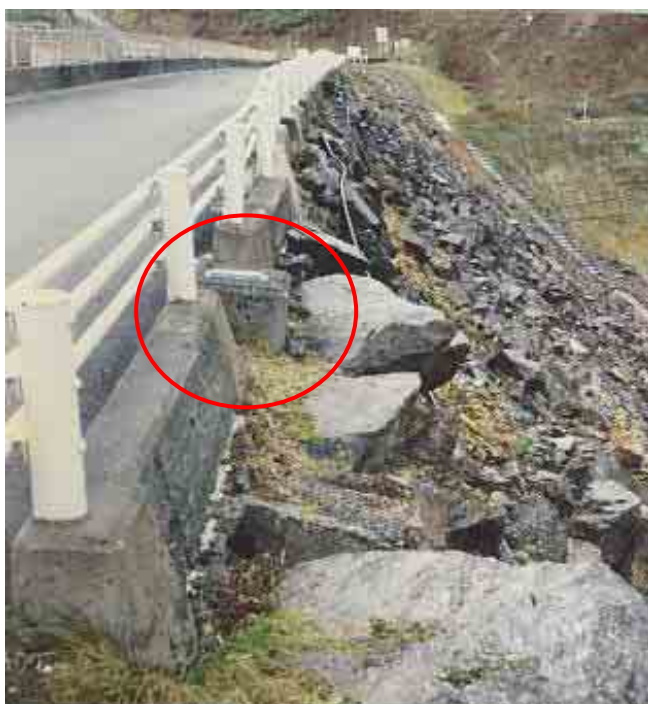
写真－1 No. 10 測定点状況（平成2年）

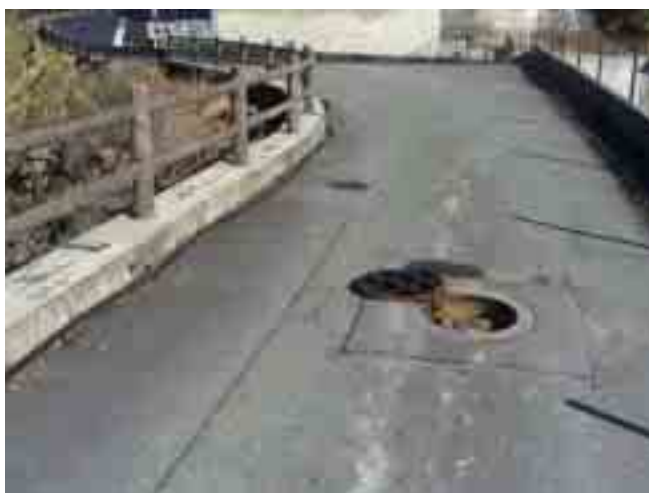
写真－2 No. 10 測定点状況（現在・遠景）

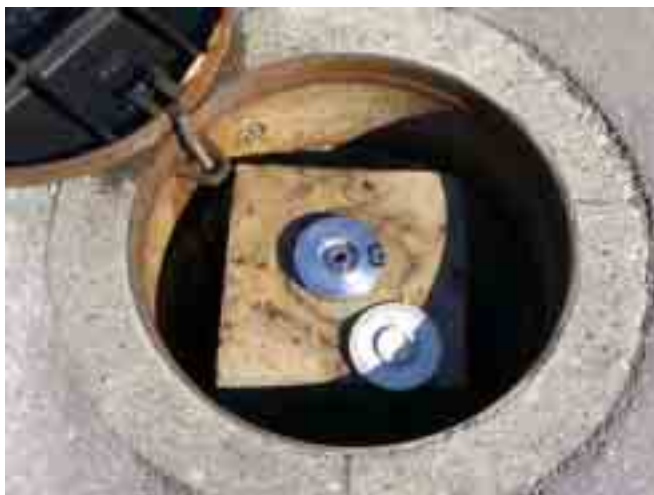
写真－3 No. 10 測定点状況（現在・近景）

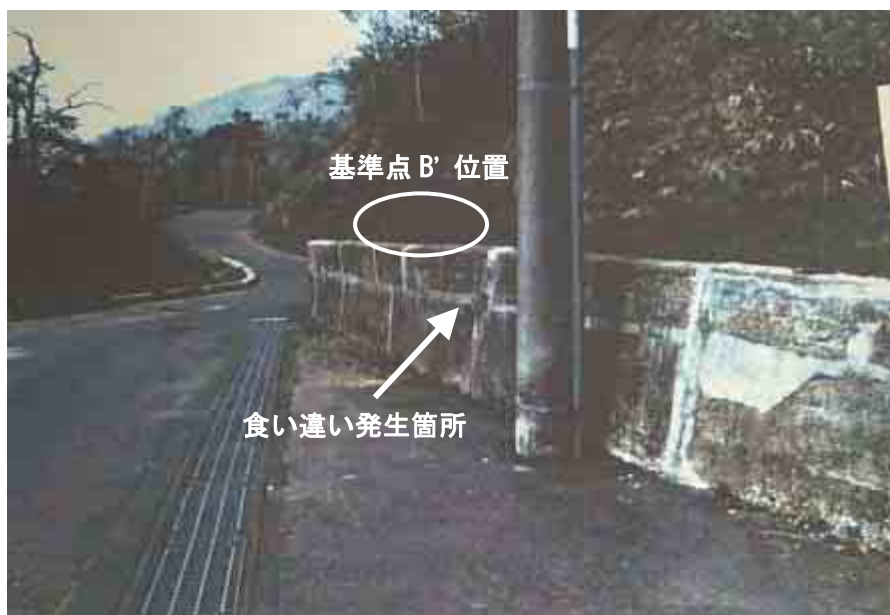
写真－7 中段右岸道路擁壁（基準点 B' 近傍）
食い違い状況：遠景（平成 2 年）

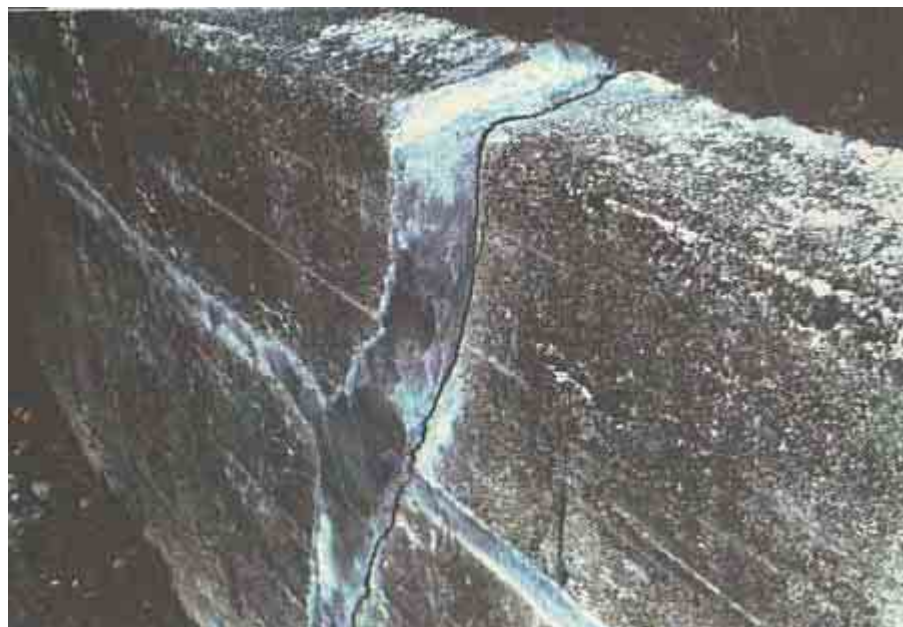
写真－8 中段右岸道路擁壁（基準点 B' 近傍）
食い違い状況：近景（平成 2 年）

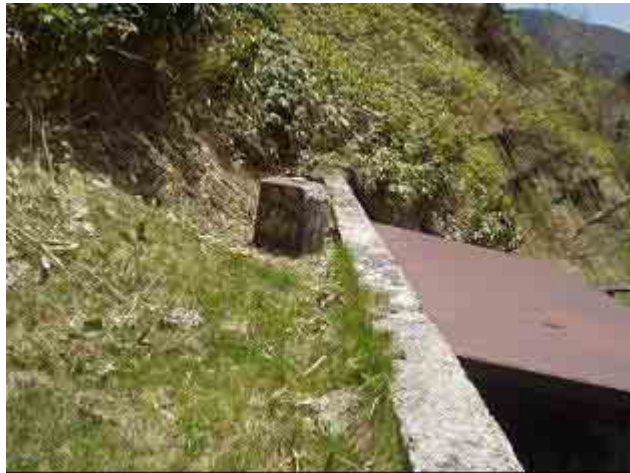
写真-9 上段右岸基準点 A' の傾斜状況

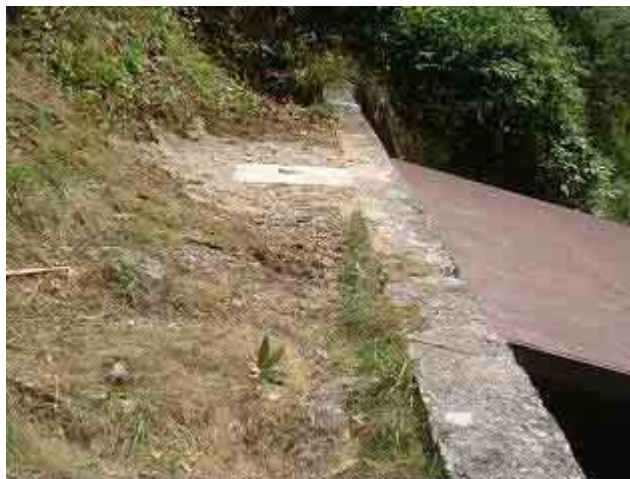
写真-10 上段右岸基準点 A' の現状

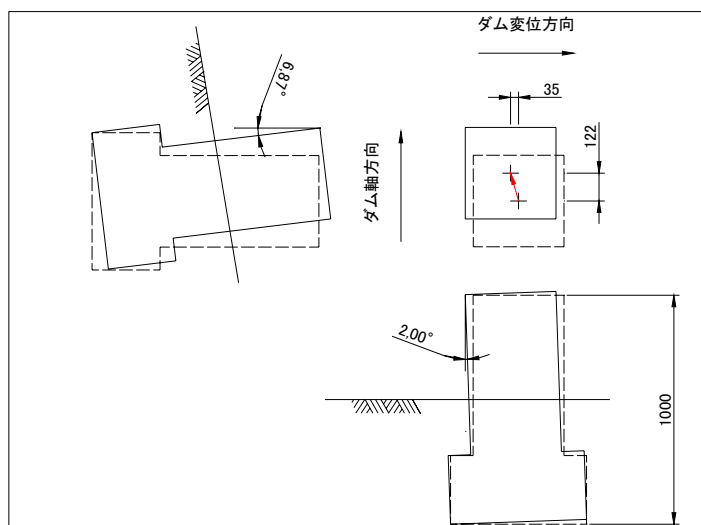
図-20 上段右岸基準点 A' 傾斜のイメージ

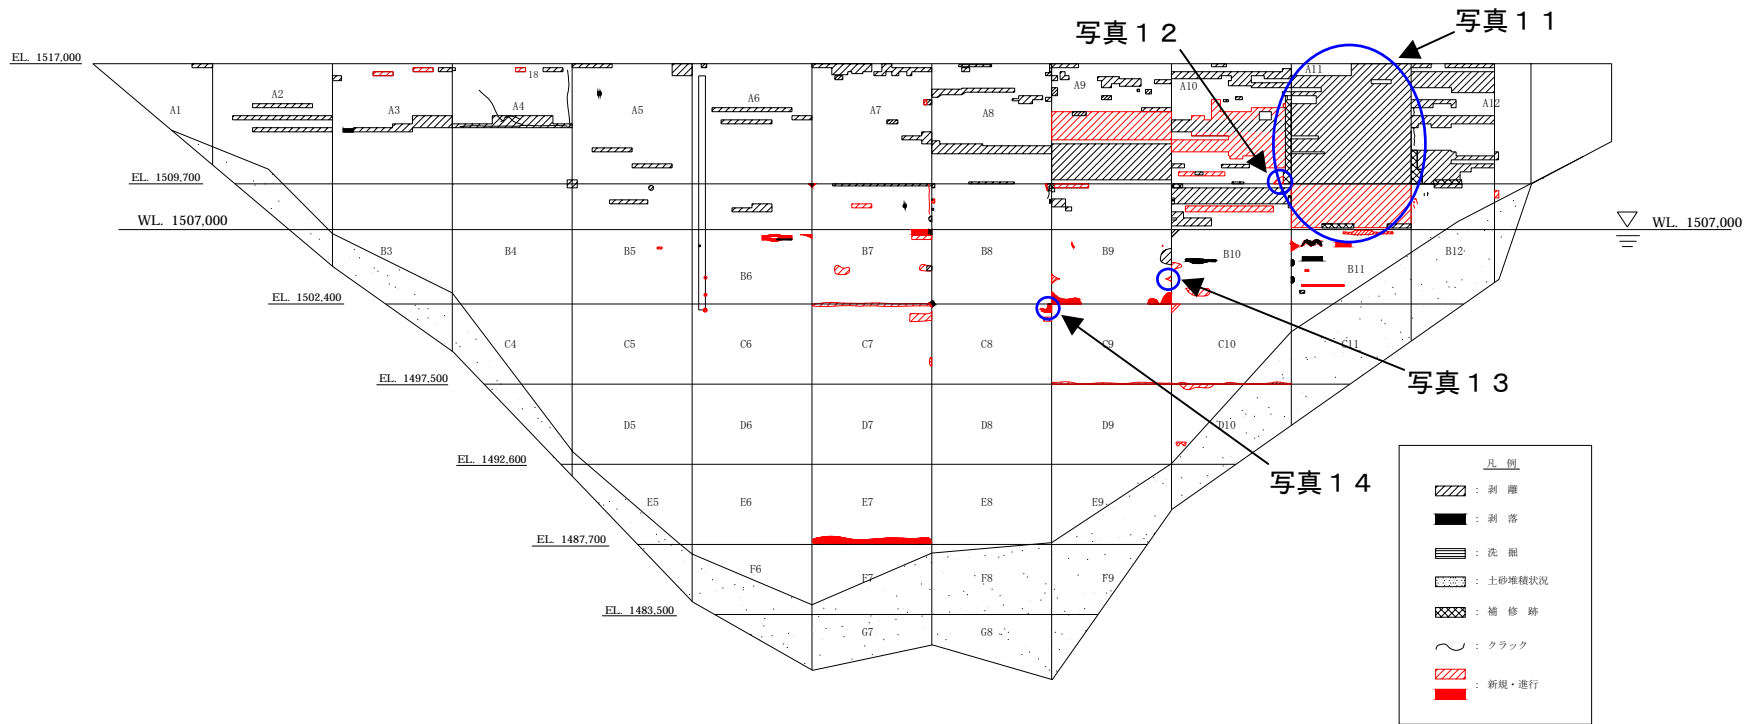
図-38 コンクリート遮水壁点検結果展開図

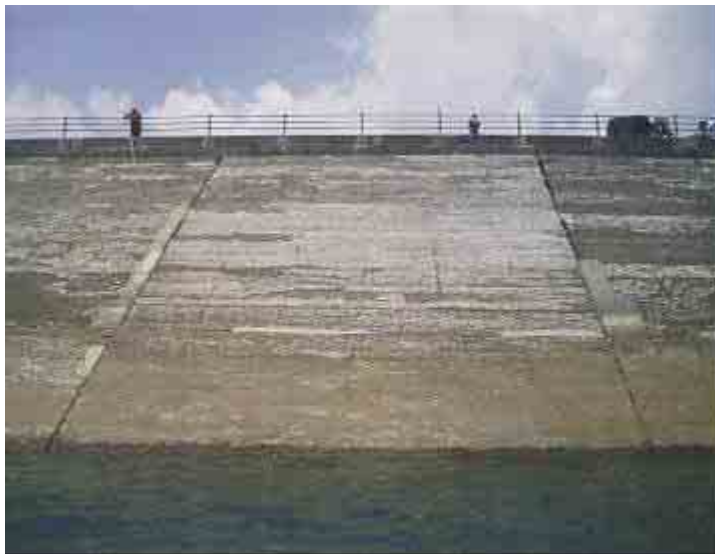
写真－１１ 表面遮水壁劣化状況
(気中部：A11, B11ブロック)

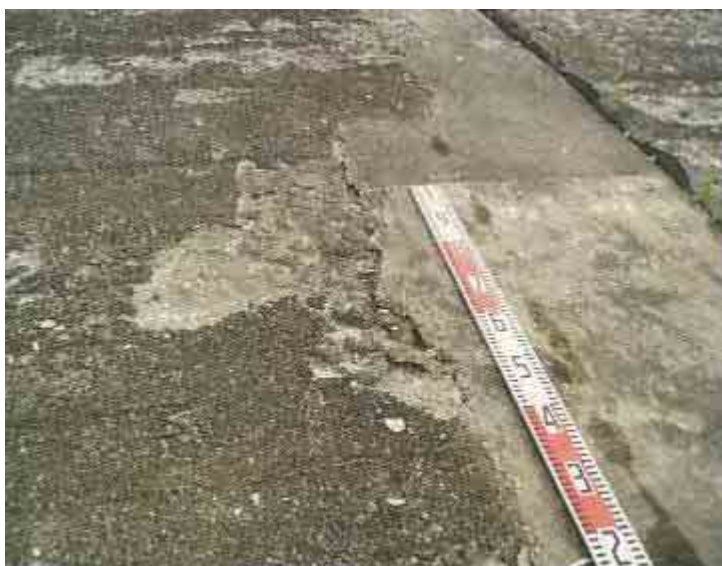
写真－１２ 表面遮水壁剥落状況
(気中部：A10ブロック)

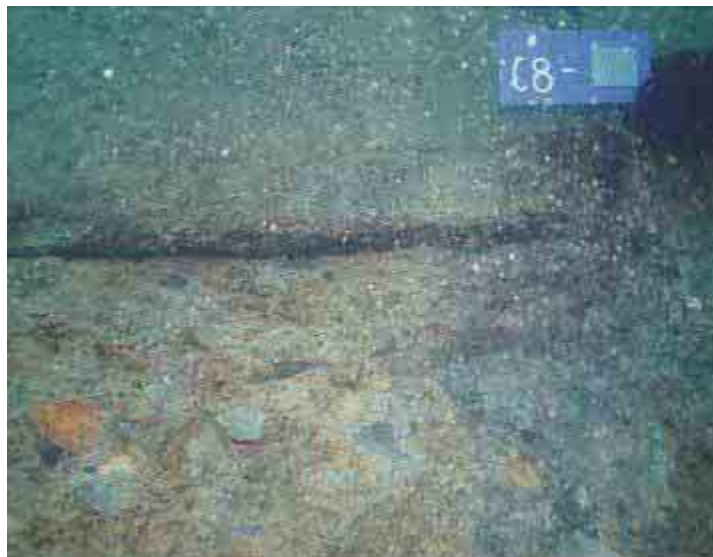
写真-14 表面遮水壁ジョイント周辺状況
(水中部：C8ブロック)
