**福島第一原子力発電所 1号機における
データ改ざんに関する事実関係、根本的な原因
および再発防止対策について**

平成 19 年 1 月 10 日

東京電力株式会社

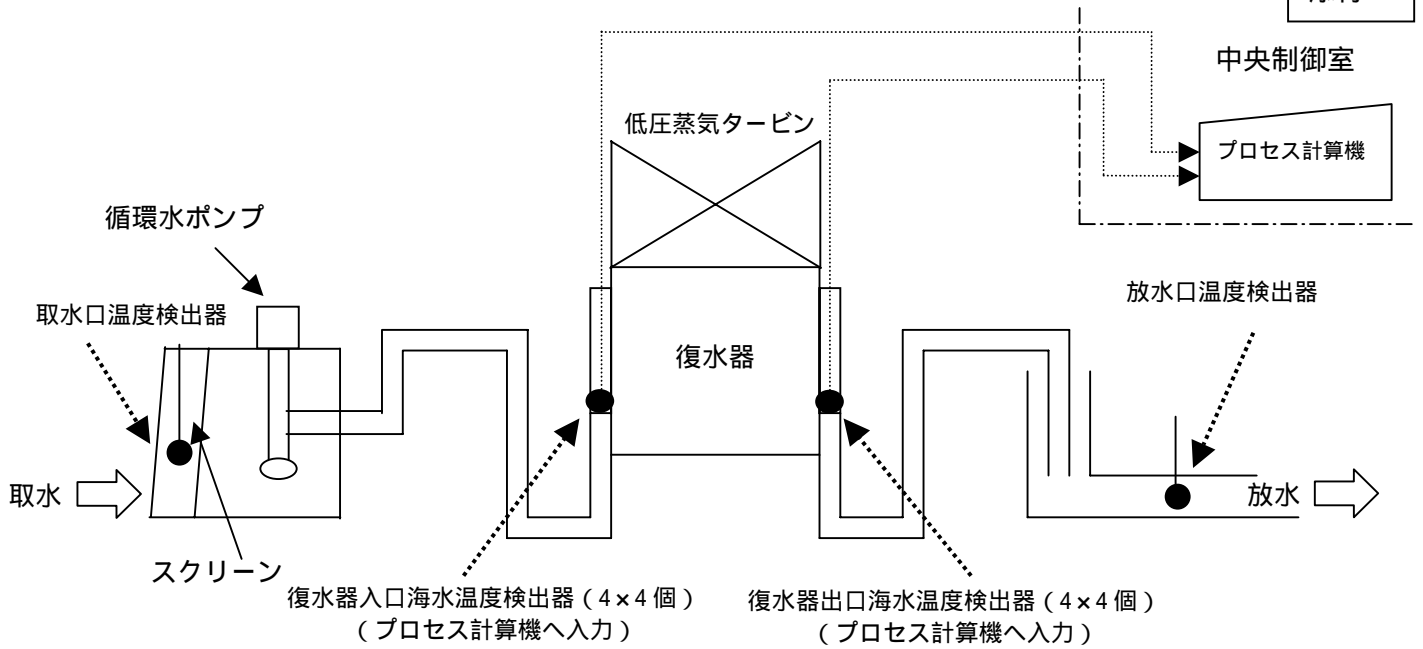
添付1：1F - 1における復水器水室の温度検出器位置図

1F - 1 の復水器には、水室が全部で 4 つある。水室の入口、出口には各々 4 点の温度検出器が設置されており、水室毎に現場で平均化されプロセス計算機に送られる。これらの検出器のデー

タをプロセス計算機内で平均化処理し、復水器の入口、出口海水温度の表示値としている。

- a . 昭和60年11月2日以降、復水器入口海水温度に対し+1.2
(その後、この補正項の入力値は0に戻されているが、時期は不明)
- b . 昭和63年4月22日以降、復水器出口海水温度に対し-1.0
(平成18年12月13日 補正項の入力値を0に修正)

復水器入口海水温度 []

$$= (Ai + Bi) / 2 + \text{入力値 (0)}$$

復水器出口海水温度 []

$$= (Ao + Bo) / 2 + \text{入力値 (-1.0)}$$

平成18年12月に、上記改ざんの事実が改めて判明したことから、平成18年12月13日、プロセス計算機の復水器出口海水温度に対する - 1.0 の補正項の入力値を0に修正し、復水器出口海水温度の改ざんは解消された。
