別冊 3 : 原子力発電設備の点検結果

平成 1 9 年 3 月 3 0 日

東京電力株式会社

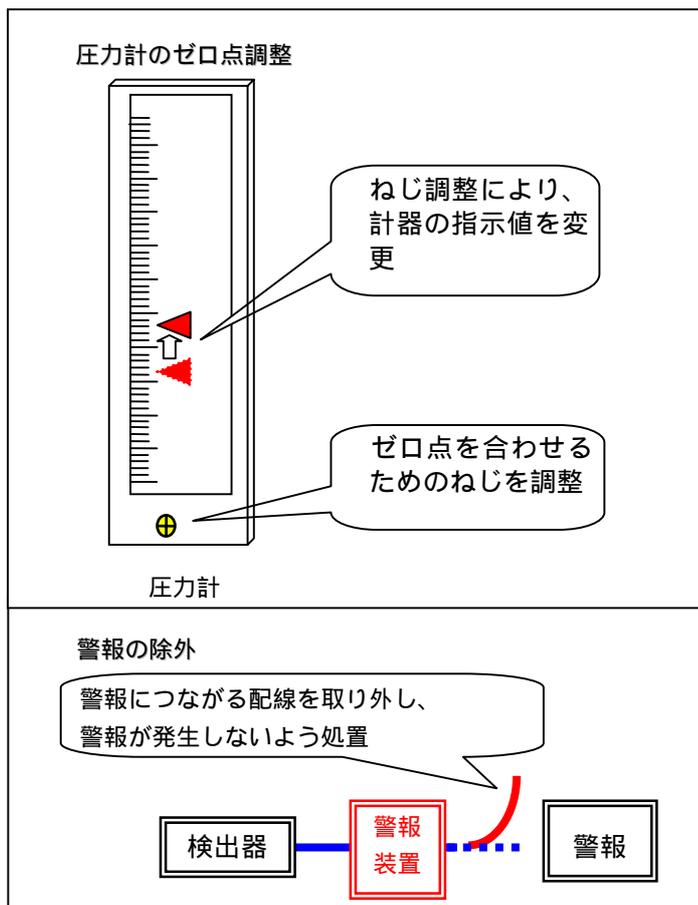
原 -b 図 - 1 (a) データ改ざん方法(福島第一原子力発電所)

昭和 54 年 6 月から平成 14 年 4 月に、福島第一原子力発電所 1～6号機で実施した非常用ディーゼル発電機、高圧炉心スプレイ系ディーゼル発電機、高圧炉心スプレイ系、低圧炉心スプレイ系及び低圧注水系機能検査（以下、「D/G・ECCS機能検査」という）のうち、非常用炉心冷却系ポンプの吐出・吸込圧力計について、十分な技術検討を行わずにゼロ点調整¹により指示値を上下させたり、検査の際に警報を除外したりする不適切な調整（図 - 1 (a)参照）による検査データの改ざんが行われた。（別添資料 - 1）

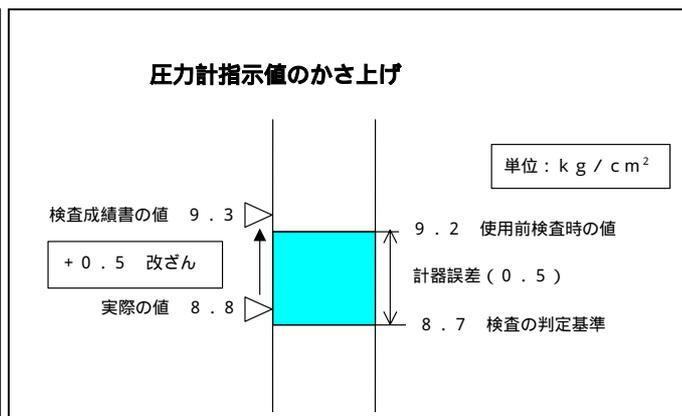
原 -b 図 - 1 (b) データ改ざん方法(柏崎刈羽原子力発電所)

また、平成 6 年 11 月に、柏崎刈羽原子力発電所 3号機で実施した同検査において、残留熱除去系（以下、「RHR」という）ポンプ（B）の吐出圧力計について指示値をかさ上げさせるという不適切な調整（図 - 1 (b)参照）による検査データの改ざんが行われた。（別添資料 - 1）

平成6年11月に実施された柏崎刈羽原子力発電所3号機の第1回定期検査におけるD/G・ECCS機能検査において、技術課主導のもと、RHRポンプ（B）の現場吐

出圧力計、中央制御室吐出圧力計の指示をともに 0.5kg/cm^2 かさ上げすることによって改ざんし、検査終了後、元に戻したことが認められた。

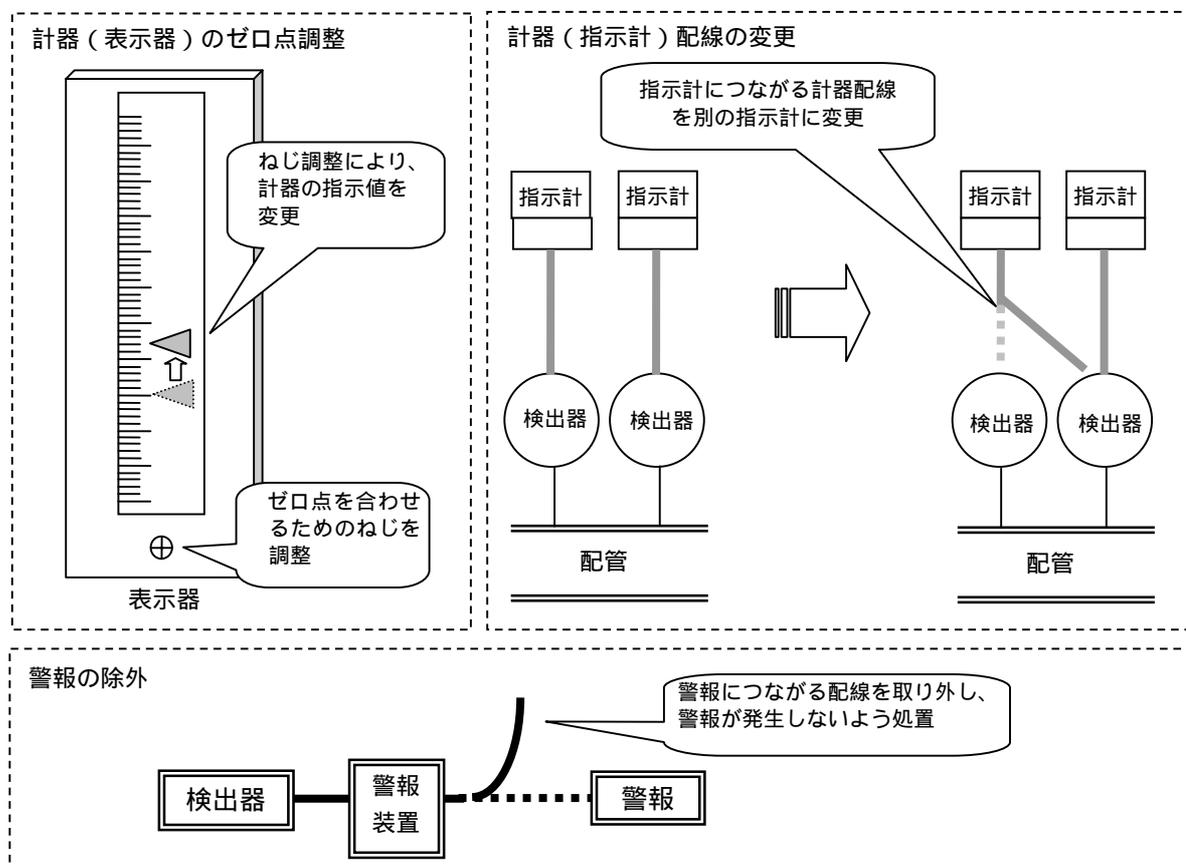
原 図 - 1 改ざんの概要（例）

- ・ 昭和 52 年 10 月から平成 14 年 8 月にかけて、福島第一原子力発電所 1～6号機および福島第二原子力発電所 1～3号機について、総合負荷性能検査等の測定対象計器や警報装置に対して、計器測定値のばらつきの調整、前回検査データに合致させる調整、および警報装置の不正表示などのデータ改ざんが行われていた。その方法は計器のゼロ点調整、計算機のソフト変更、計器配線の変更、警報装置設定値の変更、警報装置の除外などであった。（検査の制限値に対するデータ改ざん内容を別添資料 - 2 に示す。また検査の目標値に対するデータ改ざんは多数の計器に対してなされていたため、その一例を別添資料 - 3 に示す。）
- ・ なお、検査の目標値に関する改ざんの中に福島第一原子力発電所 2, 4, 5, 6号機の復水器出入口海水温度に関するデータ処理の改ざん（プロセス計算機のプログラム変更（補正項の入力等））が含まれている。

改ざんの主な方法は、検査実施関係部署が、記録計や指示計が目標値、基準値と同等の値となるようゼロ点調整を行ったり、前回計測値に合わせておくというものであった。また、検査中に発生し検査官から説明を求められることを避けるため、一部には、中央制御室の警報のうち安全上支障のないものは検査の間に発生しないように配線をはずしたなどの事例がみられた。

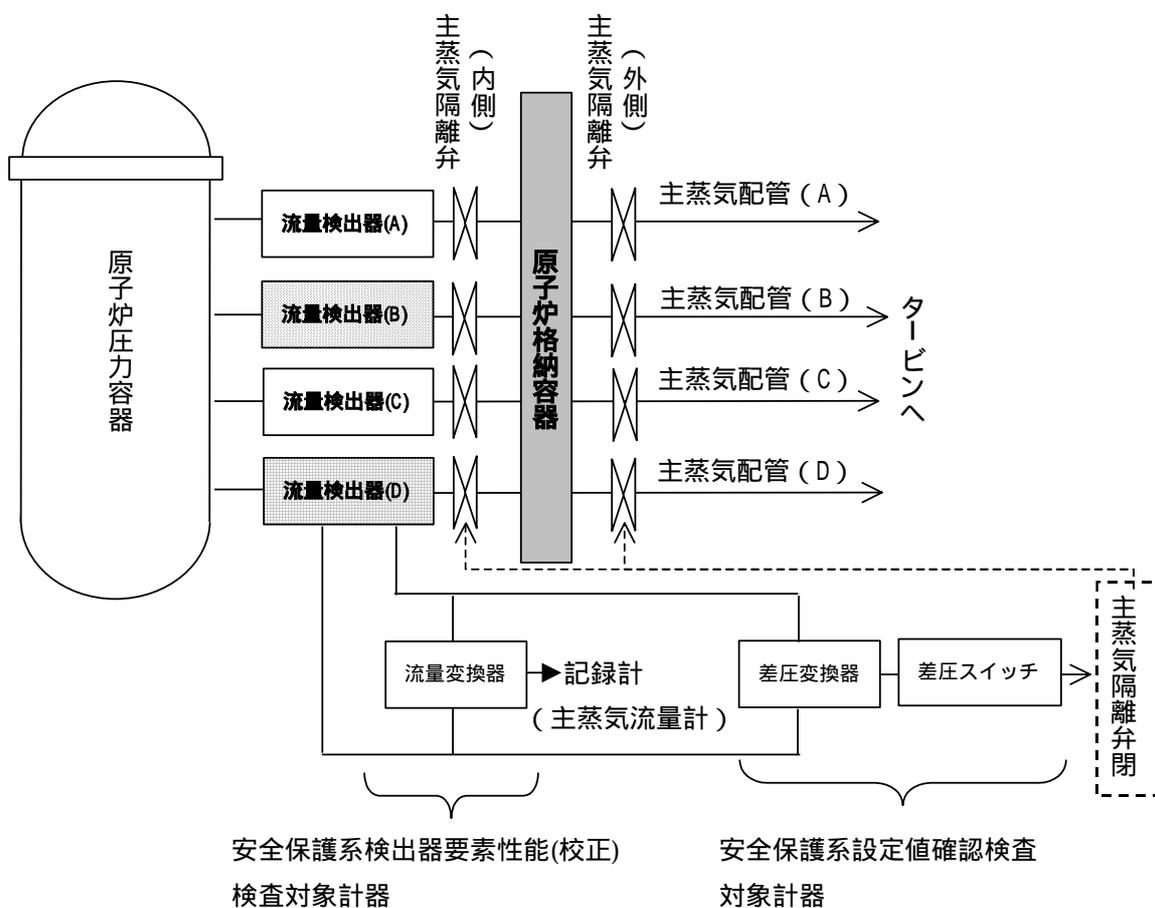
原 図-1 主蒸気流量計測系および検査対象計器概略図（第 12 回定期検査の例）

福島第一原子力発電所 1号機の第 6 回（昭和 54 年）から第 20 回（平成 10 年）に受検した以下の定期検査において、不適切な検査要領書の記載に合わせるよう、計器を不正に校正した状態で受検し、検査記録を改ざんした。また、検査終了後に計器を正規に再校正してからプラントを起動していた。図 1 に主蒸気流量計測系概略図を示す。

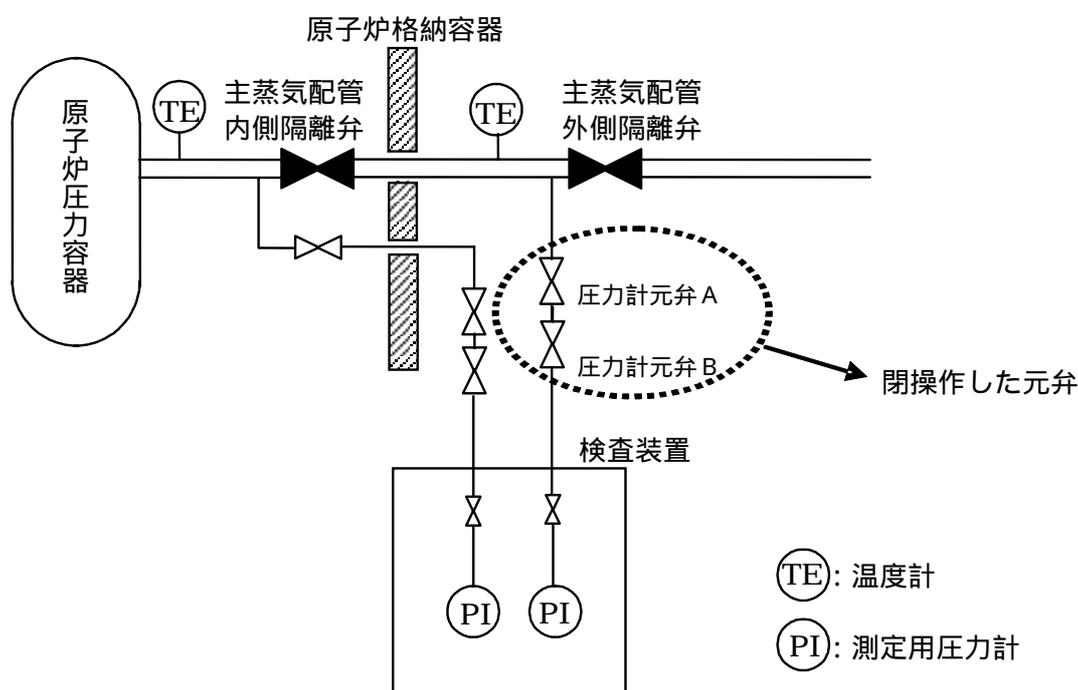
原 図 - 1 主蒸気隔離弁の漏えい率検査系統図

平成6年9月から平成10年10月に、柏崎刈羽原子力発電所1～3号機の原子炉停止後に実施した主蒸気隔離弁漏えい率検査において、漏えい率（圧力降下量）の測定を行う際に、圧力降下量を測定する計測用配管の圧力計元弁を閉操作し、圧力の降下がない状態にして測定を行った。これにより、漏えい率を小さくする不正な操作を行い、検査記録を改ざんした。

本検査は主蒸気隔離弁のシール機能の劣化状況を把握するために、弁のシール機能を確認するものである。漏えい率に係わる判定基準は設けられていないが、本来開状態とすべき圧力測定用配管の元弁を閉状態で検査を実施したことは、検査の成立性に問題があった。

改ざんが行われたと認められる弁については、当該弁の内側隔離弁の検査結果は良好かつ改ざんの疑いがないうえ、プラント停止期間中に分解点検を実施していることを工事報告書により確認した。また、起動前に行った漏えい率検査の社内検査および国の立会検査の記録からいずれも判定基準を満足していることが確認されており、安全性に影響を及ぼすものではなかった。

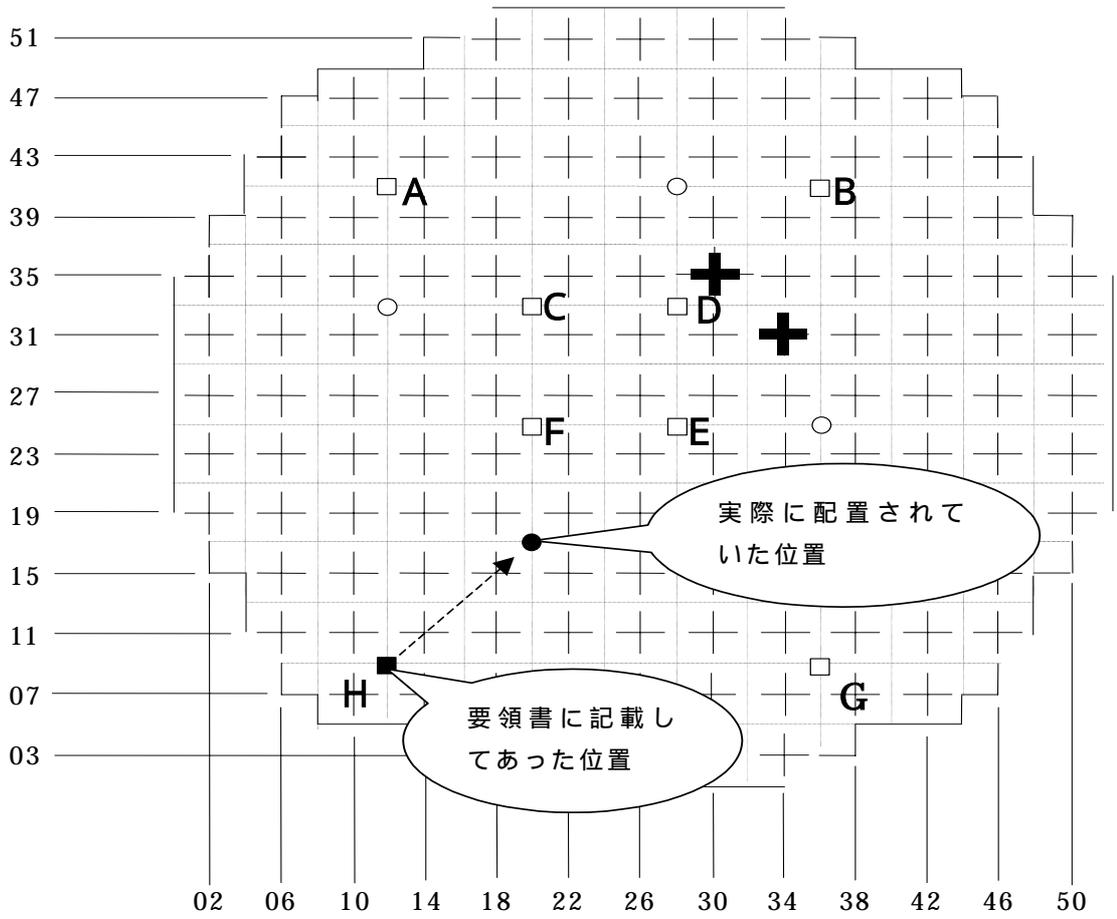
原 図-2 SRNM配置図

平成 12 年 9 月に、福島第一原子力発電所 2号機で実施した原子炉停止余裕検査（定期検査および使用前検査^{*1}）において、検査主管グループは事前に検査要領書と異なる位置（検出器故障の際に代替となる中性子検出器を配置する予備位置）に中性子検出器 1 本が配置されていることを認識していたにも拘わらず、当該検査要領書の変更手続きを行うことなく、当該検査を受検し、これにより、当該検査に「良」の判定を得たものである。

9 月 14 日、当該 SRNM の故障が判明し、当該設備の保守を担当する計測制御グループにて対応を検討した結果、予備品の SRNM を許認可上認められている予備の位置²に配置することとした。

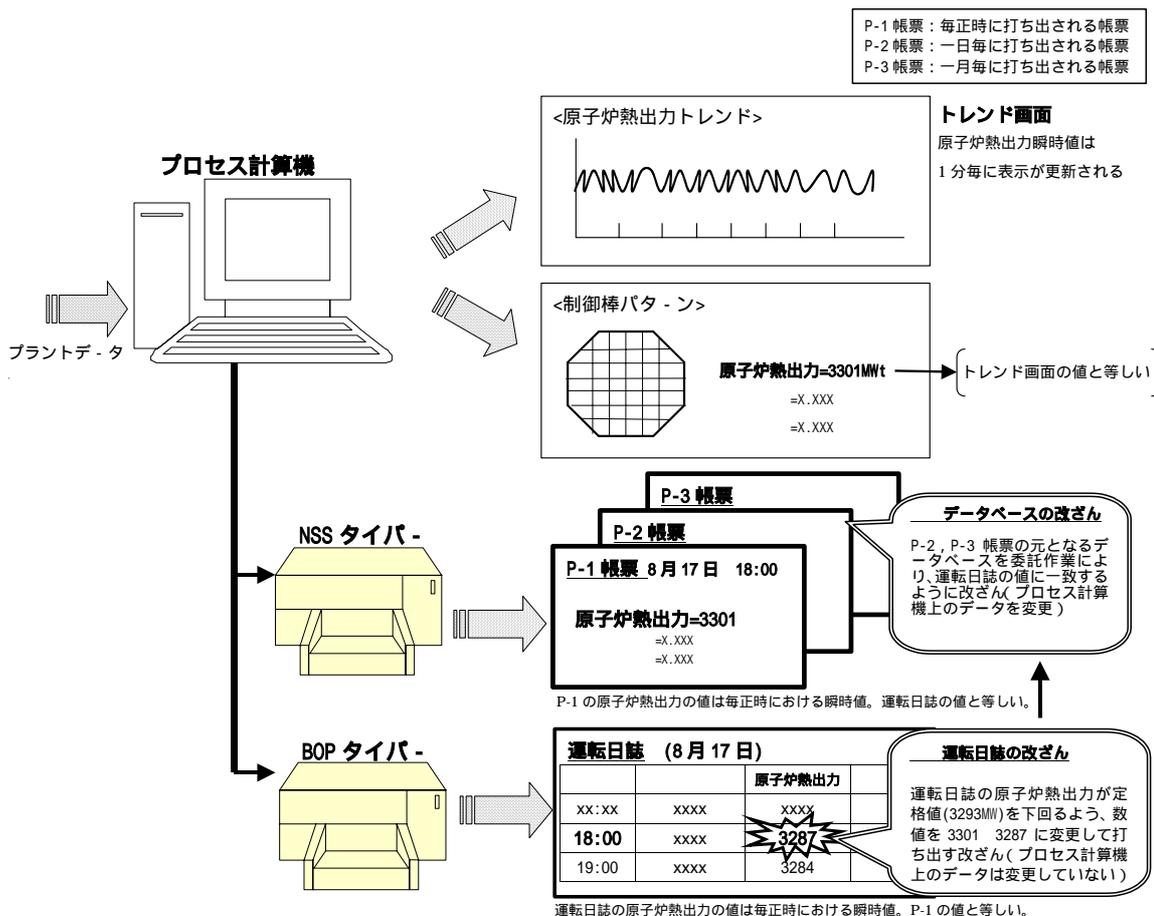
原 図 - 1 運転日誌等の記録の改ざんイメージ図

改ざん前	改ざん後
8月17日18時	3,301MW	3,287MW
8月27日7時	3,295MW	3,290MW

また、この改ざんに伴い他の帳票との整合を図る目的で、燃料技術課からプロセス計算機メーカーへ委託し、NSSタイパーから一日分の記録として、「日毎に打ち出されるP-2帳票」と「月毎に打ち出されるP-3帳票」の最大原子炉熱出力について、改ざんがあった。

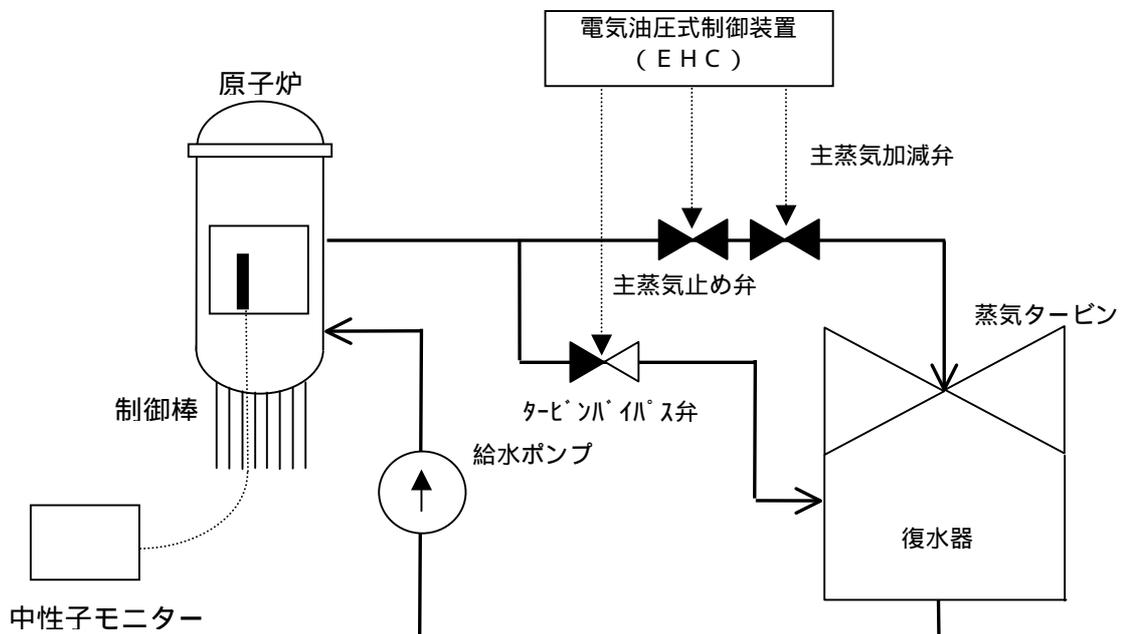
原 -a 系統概略図

平成 4 年 2 月、柏崎刈羽原子力発電所 1号機の第 5 回定期検査開始に伴うプラントの停止操作において、発電機解列後の原子炉の自動減圧操作に入った 2 月 28 日 0 時 50 分頃、タービンを制御する電気制御油圧装置の故障に伴い、タービンパイパス弁が全開したことから原子炉水位が上昇し、原子炉水位高にて給水ポンプがトリップした。これにより、原子炉水位が低下し、原子炉水位低（ L 3 ）にて原子炉スクラムが発生した。

この事象に関して、原子炉等規制法および実用炉規則により記録が求められる日誌等の改ざんが行われ、当該事象の報告が行われなかった。また、安全協定に基づく地元自治体への報告も行われなかった。

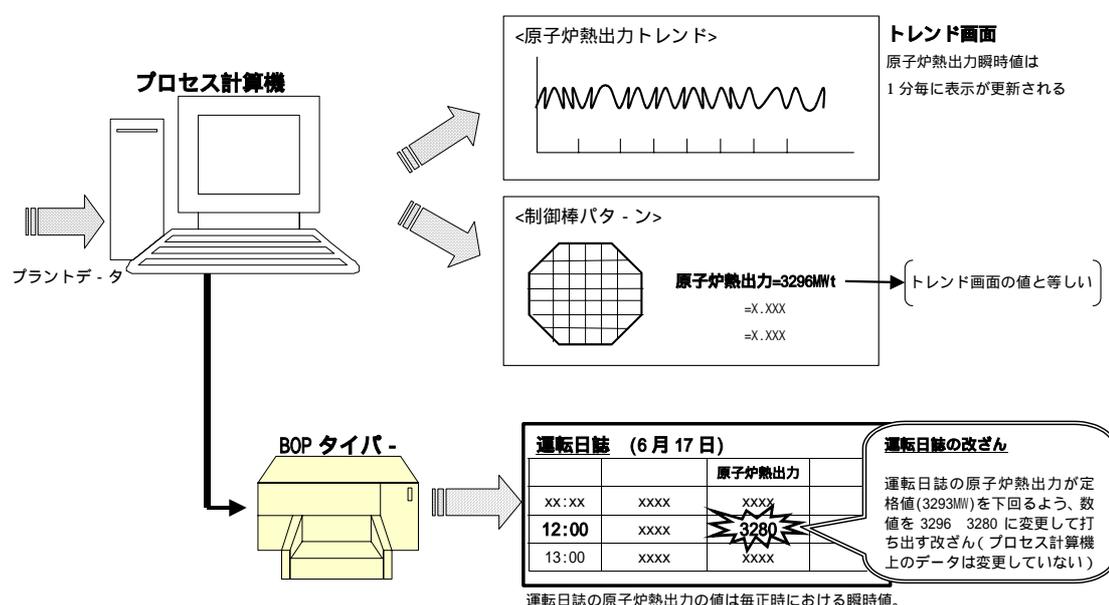
原 図 - 1 運転日誌の記録の改ざんイメージ図（6号機の例）

平成3年6月から平成10年6月にかけて、福島第一原子力発電所5,6号機において、一時間ごとの計算機打ち出しに表示された原子炉熱出力瞬時値がわずかに定格値を上回っていたため、運転日誌の原子炉熱出力瞬時値の記載値を、計5回にわたって定格値を下回る値に改ざんしていた。

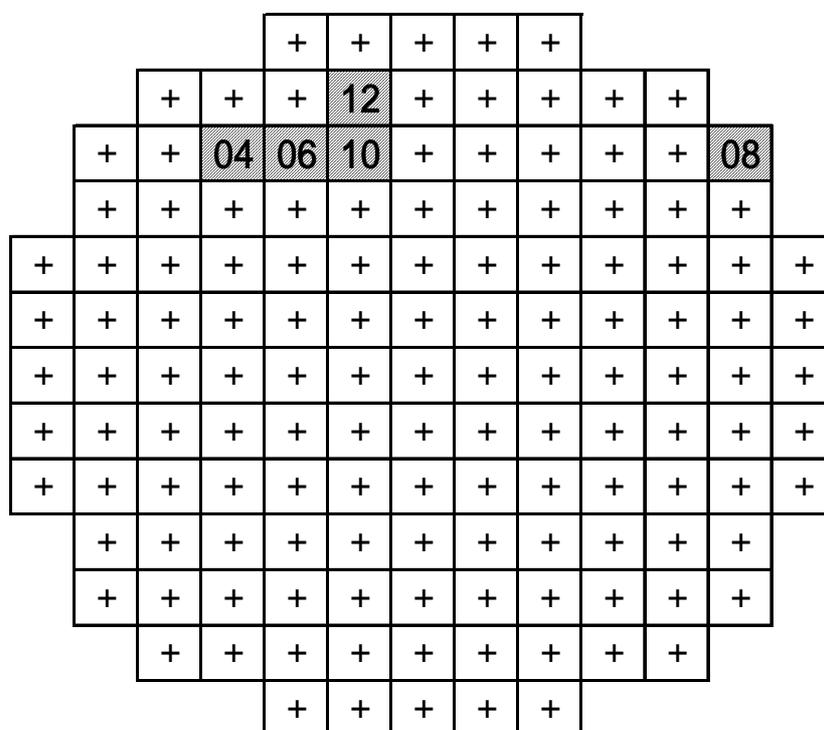
昭和53年11月2日、福島第一原子力発電所3号機において、定期検査中に、原子炉圧力容器耐圧試験準備のために、制御棒駆動水系(CRD)の水圧制御ユニット(HCU)の隔離作業を実施していたところ、作業に問題があったため、5本の制御棒(CR)が部分的に引き抜けた状態になり、臨界状態に至ったものである。

また、この件に関して中性子源領域モニター(SRM)の数値や制御棒位置について、臨界の発生がなかったかのように運転日誌等の記録を改ざんしたものである。

は引き抜けたCRを示す。
 + はCRが全挿入されていることを示す。
 数値はCRポジションを示す。(CR全引き抜きが48ポジション)

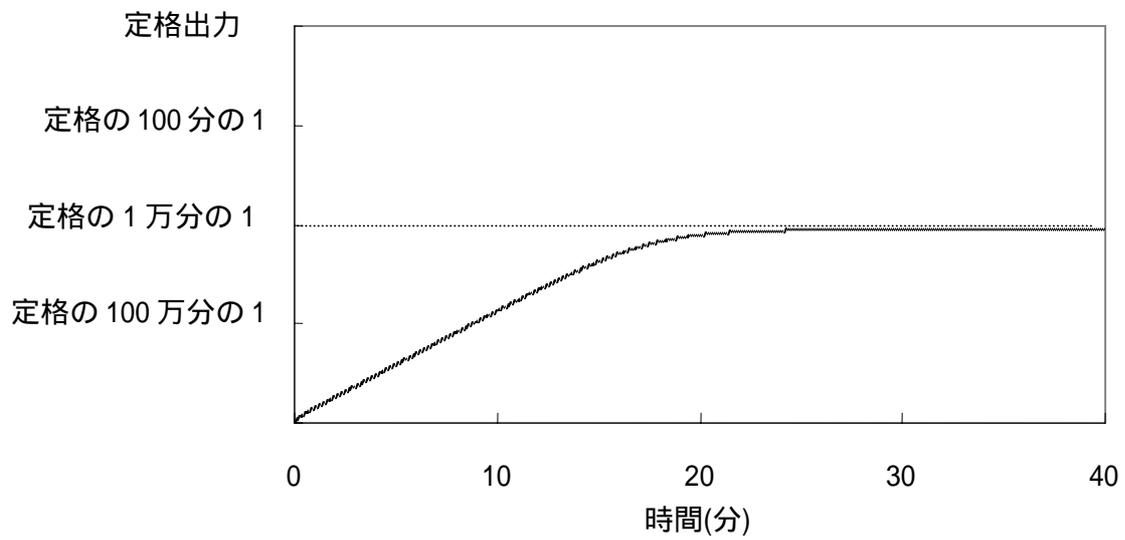
図 - 2 制御棒引き抜け時の出力の推移

本事案においては、原子炉の停止中に予期せぬ臨界に至ったと判断されるものの、制御棒の引き抜けの程度は小さく、かつ制御棒の引き抜け速度は最大でも通常駆動による引き抜き速度程度と考えられることから、安全解析で想定する制御棒の落下のような事象に比べて反応度の加わり方も緩やかであった。このため、臨界にはなっても原子炉の出力は極めて低く、緩やかに推移し、本事案を再現した解析によれば定格の約1万分の1のレベルで安定していたと考えられる(添付資料-1)。このため燃料温度の上昇も殆どなく、炉心の燃料を破損させるような燃料の状態変化が発生する恐れはなかった。またプラントは原子炉压力容器蓋が閉じている等、通常運転状態に近い状態まで復旧されていたことから、本事案の状態が直ちにプラントの安全に影響を与えるものではなかったと考えられる。更に臨界を停止する手段としては、スクラム機能等による制御棒の再挿入の他、後備の手段であるほう酸水注入系(SLC)も維持して
