火力発電設備に係る点検結果の概要

別表 火力発電設備におけるデータ改ざん事案の概要

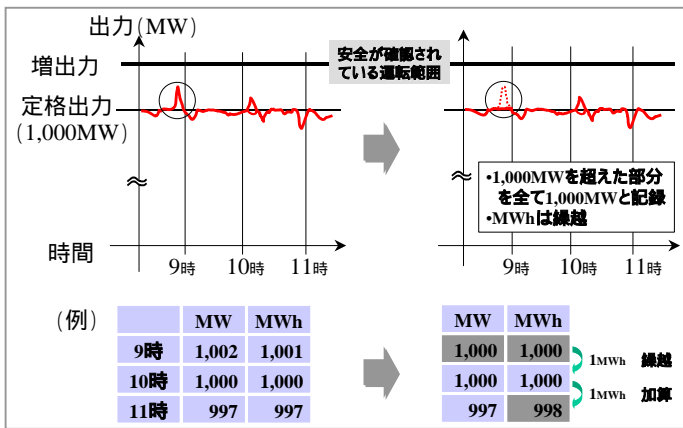
| No. | 件名 | 評価区分 | 発電所 | 時期 | 事実関係調査結果 | 問題点 | | | | | | | | | | | | | |
|---|--|---|---|---|--|---|---|---|---|---|---|---|---|---|---|---|---|---|---|
| 火 | 発電機定格出力瞬時超過時の出力・電力量の超過時のデータ処理改ざん(書き換え含む) | D | 東扇島火力1・2号機 | S62頃 ~ H15.1 | <p>○火力発電所は、供給力の確保に加え、系統周波数維持のため、時々刻々と変動する需要に対し出力調整を行い、需要と供給をバランスさせるという役割も担っている。この際、その運転過程において、出力が電力需要変動の影響を受け、ごく短時間、定格出力を僅かながら超える事象(以下「出力瞬時超過」という)が生じることがある。</p> <p>○東扇島火力発電所が営業運転を開始(1号機:昭和62年、2号機:平成3年)した当時は、電力需要が毎年飛躍的に増大し、安定供給に向けた供給力確保が当社の重要課題となっていた。このため、同発電所では、安定供給を担う大型電源として、運開当初より供給力確保のため定格出力による運転を継続していた。</p> <p>○同発電所では、平成2年以前、時期の特定には至らなかったものの、出力瞬時超過が生じた場合、定格出力の超過出力の取り扱いが明確ではなかったため、国の検査官から説明を求められた場合に対応に窮するとの懸念から、運転担当部署または発電実績担当部署の副長級、主任級社員により、出力瞬時超過時、保安日誌上の出力及び電力量データを手入力により定格値に書き換えられたほか、定格出力相当分を超えた電力量については次の時間帯に加算し、定格出力相当分の電力量となるようにデータ改ざんが行われていたことが判明した。かかる取り扱いについては、それぞれの部署の責任者である課長級社員も知っていたものと推測されるが、いつ頃、誰の判断のもとで開始されたかについては、具体的事実の特定には至らなかった。</p> <p>○平成2年1月、ユニット計算機の機能見直しに併せ、出力瞬時超過時に行われていた出力及び電力量データの取り扱いについて省力化することとし、発電所長の了承を得た上で、同年3月、上記のデータ改ざんをユニット計算機により自動処理できるようなプログラムの導入・変更を行った。</p> <p>○プログラムの存在は代々引き継がれていたが、自動処理が行われていたことから改ざんという意識は薄く、平成15年1月まで継続された。平成14年8月の原子力不祥事の公表を契機に、発電所内において是正すべきとの意見が出され、当該プログラムの使用を中止した。それ以降は、出力瞬時超過時においても実際の出力及び電力量が記録されており、現在はこのようなデータ改ざんは行われていない。なお、原子力不祥事の公表後、本店火力部では、こうした取り扱いについて照会を受け、平成15年3月に、データ書き換えの中止を求める旨の周知を行っている。</p> <p>○火力発電設備は、機器の経年劣化による効率低下等があった状態でも、定格出力を得ることが出来るよう余裕を持って設計されており、出力瞬時超過があった場合でも機器の設計範囲内であることから、設備安全性に問題は無いと考えている。</p> |

<p>・1,000MWを超えた部分を全て1,000MWと記録 ・MWhは繰越</p> | 時間 | MW | MWh | 9時 | 1,002 | 1,001 | 10時 | 1,000 | 1,000 | 11時 | 997 | 997 | <p>○安定供給確保のための定格出力運転を重視するあまり、安易にデータを書き換えてしまったこと。</p> <p>○定格出力を超える運転の是非についての国の検査官からの指摘を回避することを優先し、設備安全・環境等に影響が無いとは言え、出力データをありのままに記録することの重要性の認識が欠けていたこと。</p> <p>○自らの業務に対して、コンプライアンスの面から検証することが不十分であり、漫然と組織内で引き継いでいったこと。</p> <p>○出力瞬時超過時の取り扱いについて、本店等の上位機関に相談できる風土が備わっていなかったこと。</p> <p>○第一線職場における不適切な事案について、長期間にわたり内部監査等において指摘、是正できなかったこと。</p> |
| 時間 | MW | MWh | | | | | | | | | | | | | | | | | |
| 9時 | 1,002 | 1,001 | | | | | | | | | | | | | | | | | |
| 10時 | 1,000 | 1,000 | | | | | | | | | | | | | | | | | |
| 11時 | 997 | 997 | | | | | | | | | | | | | | | | | |
| 火 | 給水流量計の不適切な設定値変更 | D | 袖ヶ浦火力3号機 | H17.5 ~ H19.1 | <p>○平成16年に袖ヶ浦火力発電所3号機において、給水流量計のオリフィス取替え工事を実施したところ、給水流量計の指示値が、工事実施前に比べて、約2%(定格給水流量で約60t/h)大きくなったことを確認した。</p> <p>○同発電所の設備保修担当部署は、原因を調査する中で、製造メーカーから、給水流量計の指示値を約1.6%(定格給水流量で約47t/h)小さくなるように補正することを提案された。この製造メーカーの提案は、機器精度の観点からの補正值として合理的な見解の1つであると判断される。</p> <p>○しかし、同発電所の設備保修担当部署では、給水流量は日常の運転管理に利用されており、実流量が変わらないと判断される中で指示値が変わることは、運転管理に支障を及ぼす可能性があるとして判断し、オリフィス取替え前と同じ指示値とすることが適切であると判断した。</p> <p>○これを受け、平成17年5月、同発電所では、発電所長までの了承を得、給水流量計の指示値を約2%小さくし、オリフィス取替え前と同じ指示値となるよう設定値を変更した。</p> <p>○なお、今回の社内調査を踏まえ、平成19年1月、同発電所3号機の給水流量計は、製造メーカーが提案した補正值未満(1.47%、定格給水流量で44t/h)へ是正を行い、定期事業者検査の試運転における記録を採取している。</p> <p>○同発電所3号機のボイラー最大連続蒸発量は3,110t/hであり、通常の定格出力運転において必要な蒸発量2,948t/hに対し5%以上の余裕がある。よって今回、給水流量計の指示値を2%小さくなるように設定変更したことで、仮に実流量が2%多めに流れていたとしても、設計範囲内(5%以内)であるため、設備安全性に問題は無いと考えている。</p> |

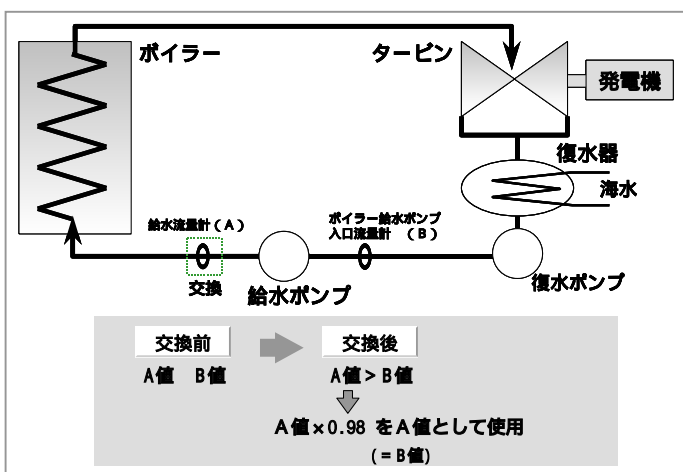
<p>交換前: A値 B値 交換後: A値 > B値 A値 × 0.98 を A値として使用 (= B値)</p> | <p>○発電所における過去の運転実績を重視するあまり、計器精度の観点について製造メーカー等と十分議論を尽くさず、客観的に妥当性を検証し得ない補正值を設定してしまったこと。</p> <p>○発電所が技術的な事案について判断を行う場合、本店等の上位機関が、適切なアドバイスを行うことができなかったこと。</p> | | | | | | | | | | | | |

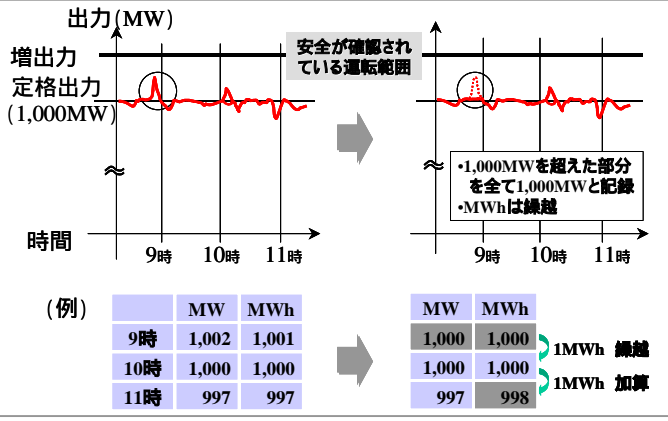
| No. | 件名 | 評価区分 | 発電所 | 時期 | 事実関係調査結果 | 問題点 | | | | | | | | | | | | | | | | | | | | | | | | | |
|---|---|---|---|---|---|---|---|---|---|--|---|---|---|---|---|--|---|---|---|---|---|--|---|---|---|---|---|--|---|---|---|
| 火 | 発電機定格出力瞬時超過時の出力・電力量の超過データの改ざん | C | 千葉火力 横須賀火力 川崎火力 横浜火力 五井火力 姉崎火力 南横浜火力 鹿島火力 大井火力 袖ヶ浦火力 広野火力 富津火力 | S50年代 半ば頃 ～ H15 | <p>○関係者へのヒアリング調査の結果、千葉火力発電所他 11 火力発電所（以下「千葉火力他」という）において、出力瞬時超過時、出力及び電力量データを手入力で定格値に書き換えていたことが判明した。こうした改ざんは、各火力発電所の運転担当部署または発電実績担当部署内における業務運営上の了解事項として、副長級または主任級社員により行われていたものと考えられる。</p> <p>○しかしながら、関係者の記憶が必ずしも明確ではなく、現存資料により改ざんの実を確認することが困難であること等により、かかる改ざんの具体的な号機・経緯の特定には至らなかった。</p> <p>○千葉火力他では、以下の状況を踏まえると、昭和 50 年代半ば頃から、断続的にこうした改ざんが行われていた可能性も否定できないと考えられる。</p> <ul style="list-style-type: none"> - 昭和 50 年代半ば頃から、電力の需給状況が厳しくなる中、断続的に定格出力による運転を行ったほか、その頃までに、データの計測が機械化され、出力値の微細な動きがデータとして記録されるようになったこと。 - 出力瞬時超過時のデータの取り扱いが不明確であったこと。 - 定格出力は認可事項であり、それを超過して運転すると、法定検査時等に国の検査官から質問を受けるのではないかと不安があったこと。 - 不適切なデータの扱いは、各職場で特に問題視されることなく、漫然と先輩から後輩に伝えられていたこと。 <p>○原子力不祥事の公表後、本店火力部では、こうした取り扱いについて照会を受け、平成 15 年 3 月に、データ書き換えの中止を求める旨の周知を行った。それ以降は、出力瞬時超過時においても実際の出力及び電力量が記録されており、現在はこのような改ざんは行われていない。</p> <p>○火力発電設備は、機器の経年劣化による効率低下等があった状態でも、定格出力を得ることが出来るよう余裕を持って設計されている。また、出力瞬時超過があった場合でも機器の設計範囲内であることから、設備安全性に問題は無いと考えている。</p> |

<p>1MWh 繰越 1MWh 加算</p> | | MW | MWh | | MW | MWh | 9時 | 1,002 | 1,001 | | 1,000 | 1,000 | 10時 | 1,000 | 1,000 | | 1,000 | 1,000 | 11時 | 997 | 997 | | 997 | 998 | <p>○安定供給確保のための定格出力運転を重視するあまり、安易にデータを書き換えてしまったこと。</p> <p>○定格出力を超える運転の是非についての国の検査官からの指摘を回避することを優先し、安全性に直接影響がないとしても、出力データをありのままに記録することの重要性の認識が欠けていたこと。</p> <p>○自らの業務に対して、コンプライアンスの面から検証することが不十分であり、漫然と組織内で引き継いでいったこと。</p> <p>○出力瞬時超過時の取り扱いについて、本店等の上位機関に相談できる風土が備わっていなかったこと。</p> <p>○第一線職場における不適切な事案について、長期間にわたり内部監査等において指摘、是正ができなかったこと。</p> |
| | MW | MWh | | MW | MWh | | | | | | | | | | | | | | | | | | | | | | | | | | |
| 9時 | 1,002 | 1,001 | | 1,000 | 1,000 | | | | | | | | | | | | | | | | | | | | | | | | | | |
| 10時 | 1,000 | 1,000 | | 1,000 | 1,000 | | | | | | | | | | | | | | | | | | | | | | | | | | |
| 11時 | 997 | 997 | | 997 | 998 | | | | | | | | | | | | | | | | | | | | | | | | | | |
| 火 | 増出力確認試験時の出力・電力量・蒸気流量の超過データの改ざん | D | 東扇島火力 1・2号機 | H6.6 ～ H10.2 | <p>○東扇島火力発電所では、電気事業法に基づく定期検査（当時）の総合試運転において、設備安全が確保されている範囲内で、一時的に出力を定格出力以上に設定する試験（以下「増出力確認試験」という）を行うことがあった。増出力確認試験は、万一、大規模な事故等により需給逼迫が発生した場合に備え、安定供給を確保するための緊急避難的な措置として、定格出力を超えた出力による運転（以下「増出力運転」という）に備えるものである。</p> <p>○平成 6 年、同発電所の設備運用担当部署では、2号機の定期検査において増出力確認試験を実施した。その際、そもそも増出力運転は緊急避難的な措置として実施されるものであり、また出力は認可事項でもあったことから、試験データをそのまま保安日誌に記載すると、後日、国の検査官から説明を求められるのではないかと不安を抱き、設備運用部署及び設備保修担当部署の部長の了解のもと、以下のデータ改ざんを行った。</p> <ul style="list-style-type: none"> - 増出力確認試験を実施した場合、保安日誌には定格出力を記載。 - これに伴い、電力量及び主蒸気流量についても、定格出力相当分を記載。 <p>○こうしたデータの不適切な扱いは、平成 10 年までの間、1号機で 2 回、2号機で 3 回行われた。</p> <p>○本店火力部では、原子力不祥事の影響により、平成 15 年夏の電力需給が逼迫することが想定されたこと等から、平成 15 年 3 月、増出力運転の実施条件などを明確化し、各火力発電所に周知を行っている。このため、それ以降は、このようなデータ改ざんは行われていない。</p> <p>○過去に実施した増出力運転は、設備設計範囲内の運転状態で実施されたものであり、設備安全性・環境への影響に特段問題は無いと考えている。</p> |

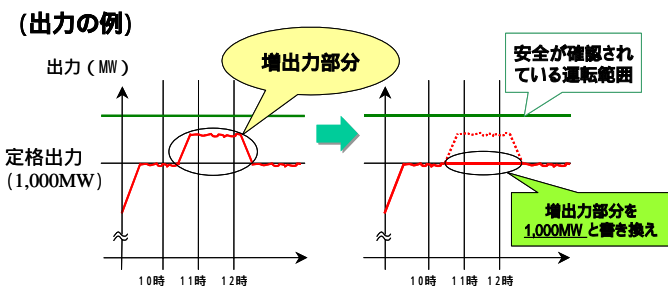
<p>(出力の例)</p> <p>増出力部分 安全が確保されている運転範囲 増出力部分を1,000MWと書き換え</p> | <p>○取り扱いが明確となっていない増出力運転について、国の検査官への説明を避けたいとする心理が働いたこと。</p> <p>○データをありのまま記録するという記録に対する重要性について認識が欠けていたこと。</p> <p>○業務上の懸念事項について、関係部署のみで検討し判断してしまったこと。</p> <p>○こうした懸念事項を本店等に相談する風土が備わっていなかったこと。</p> | | | | | | | | | | | | | | | | | | | | | | | | |

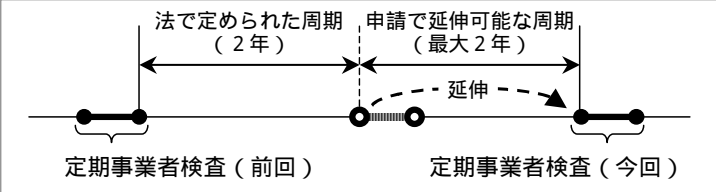
| No. | 件名 | 評価区分 | 発電所 | 時期 | 事実関係調査結果 | 問題点 |
|---|---|---|---|---|---|--|
| 火 | ボイラー設備の定期事業者検査時期変更承認申請における不適切な取扱い | D | 東扇島火力2号機 | H17.3 ～ H18.12 | <p>○火力発電所のボイラー設備にかかる定検時期変更承認申請に関しては、運転管理体制、点検体制及び設備の健全性等が確認される。このうち、設備の健全性を確認する項目の一つとして、累積運転時間が10万時間を超えるボイラー設備については、設計温度が450以上の定められた部位に対して、予め余寿命診断を行い、次の定期事業者検査までの間、健全性が保持できることを証明することが求められている。</p> <p>○平成15年1月、東扇島火力発電所の設備保守担当部署では、2号機のボイラーについて、2年後に定検時期変更承認申請をする場合、余寿命診断対象部位があれば該当部位の余寿命診断を実施する必要があるため、対象部位の有無について製造メーカーに協力を依頼し調査した。</p> <p>○製造メーカーからは、「火炉蒸発器管寄」に関して、450を超過する部位はないとの報告を受けた。報告を受けた同部署の担当者は、製造メーカーからの報告もあったことから、設計図面等を十分に確認することなく、当該ボイラーの余寿命診断調査に関して、診断対象となるべき450を超過する部位を見過ごし、「火炉蒸発器管寄」について対象部位はないと判断した。</p> <p>○平成17年3月、同部署の担当者は、当該ボイラーに関する定検時期変更承認の申請書を作成した。その際、同人は、平成15年の余寿命診断調査結果が強く印象に残っていたことに加えて、前年に定検時期変更承認申請が行われた1号機ボイラーと当該ボイラーとでは最高温度の部位が同じだと思い込んだため、その部位のみ設計図面の確認を行った。結果として、本来余寿命診断の対象となるべき部位を見過ごし、「火炉蒸発器管寄」に関しては、450を超過する部位はないと申請書に記載した。なお、申請書の記載内容は、グループマネージャー（課長）等の職場の上司にも報告されていたが、十分な審査は行われていなかった。その結果、同年5月、同発電所2号機の定検時期変更は認められた。</p> <p>○なお、平成19年1月に当該部位の余寿命診断を行い、十分な余寿命を有していることを確認し、同月、余寿命診断結果とともに国の検査官へ本事実について説明を行い、了解を得ている。また、他の火力発電設備について、余寿命診断の漏れがないことの確認を行い、設備の安全性を確認した。</p> | <p>○製造メーカー等の判断に依存し、自ら業務内容をチェックすることが不十分であったこと。</p> <p>○申請書作成時に他号機の実績を参考にしていまい、自ら申請内容をチェックすることが不十分であったこと。</p> <p>○職位に応じたチェック体制が十分に機能しなかったこと。</p> |

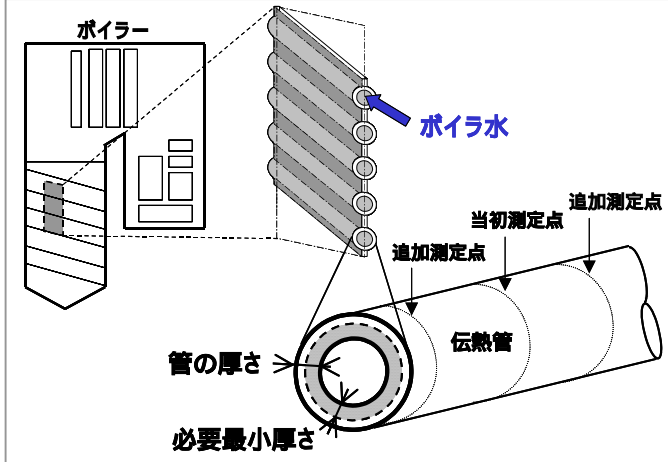
| No. | 件名 | 評価区分 | 発電所 | 時期 | 事実関係調査結果 | 問題点 |
|---|---|---|---|---|---|--|
| 火 | ボイラー設備の点検結果における不適切な取扱い | D | 広野火力1号機 | H17.1 ～ H18.12 | <p>○広野火力発電所では、2年に一度の定期事業者検査時に、ボイラー設備内部の伝熱管の強度を確認するため、伝熱管の肉厚を計測することとしていた。伝熱管の肉厚の計測値が、強度上必要としている最小の肉厚（以下「必要最小厚さ」という）を下回る場合には、精度の高い計測方法を用いて計測しなおし、それでも必要最小厚さを下回る場合には、その伝熱管を補修する必要がある。</p> <p>○同発電所の設備保守担当部署では、平成16年10月から平成17年1月の定期事業者検査の期間を利用して、1号機のボイラー設備内部にある伝熱管の肉厚計測を行った結果、その一部が必要最小厚さを下回る計測値であると報告を受けた。このため、必要最小厚さを下回った計測値となった伝熱管を、再度、精度の高い計測方法にて計測しなおすこととした。</p> <p>○精度の高い計測方法にて計測しなおした結果、当該部位は必要最小厚さを上回る計測結果となった。報告を受けた同部署の担当者は、計測結果について同部署のグループマネージャー（課長）に報告した際、二つの計測方法を用いて計測した経緯を文書で記載するよう指示を受けなかったことから、二つの計測方法による計測記録は残したものの、経緯については明記しなかった。</p> <p>○平成18年12月、同発電所では、定検時期変更承認を申請するに当たり、国の検査官から、前回の定期事業者検査時に計測した値の一部が、必要最小厚さを下回っていることに対して、説明を求められた。同部署の副長は、計測記録を確認したものの、以下の理由から、伝熱管の肉厚が必要最小厚さを上回っていることを明確に説明することができなかった。</p> <ul style="list-style-type: none"> - 同部署の副長は、伝熱管の肉厚の計測業務に携わった経験が乏しく、計測方法について理解が乏しかったこと。 - 最初の計測方法で必要最小厚さを下回っている計測値については、精度の高い計測方法で計測しなおした経緯が、文書で記載されていなかったこと。 <p>○同部署の副長は、後日、前回の定期事業者検査にて計測した伝熱管の肉厚は、二つの計測方法を用いて計測したものであり、必要最小厚さを上回っていたことを説明し、国の検査官からも了解を得、定検時期変更承認申請も受理された。</p> <p>○平成14年に改定された新しい許容応力の値を用いて必要最小厚さを再評価したところ、必要最小厚さはさらに小さい値に見直すことが可能であることが分かっており、設備安全上の問題は無いと考えている。</p> | <p>○伝熱管の肉厚の計測方法に対する理解が不足していたため、国の検査官への説明が後日となったこと。</p> <p>○業務ラインにおいて適切な指示がなされず、二つの計測方法で計測した経緯を文書で記載しなかったこと。</p> |

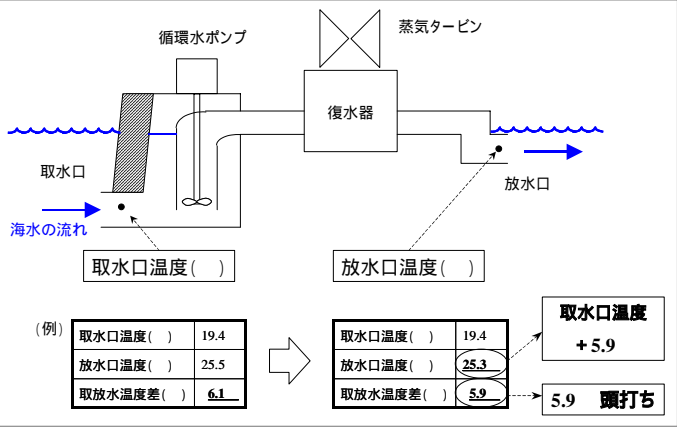
| No. | 件名 | 評価区分 | 発電所 | 時期 | 事実関係調査結果 | 問題点 |
|---|---|---|---|---|---|--|
| 火 | 取放水口海水温度差のデータ処理改ざん | D | 東扇島火力 | H2.4 ～ H15.7 | <p>○東扇島火力発電所の環境影響評価報告書には、運転に伴う温排水拡散予測条件として、同発電所の取放水口海水温度差は6 と記載されている。また、川崎市公害防止条例では、「排水の水温は38 以下とし、周辺水域の水温を10 以上超えないこと」と規定されている。</p> <p>○取放水口海水温度差は、出力をはじめとする運転条件や、海象条件(潮位の変化等)により、測定結果にある程度のばらつきが生じる。同発電所では、実際に、取放水口海水温度差が6 を超過すること(以下「6 超過」という)があり、平成元年後半頃、2号機の試運転を翌年に控え、これまでの測定方法を検証し、適確な測定方法を模索することとなった。</p> <p>○取放水口海水温度の測定方法に関して、法令等による明確な規定はないため、適確に測定できるよう、取放水口海水温度を毎正時の瞬時値から1時間平均値に変更することや測定箇所を取水口から復水器入口に変更するなどを検討し、実施することとした。</p> <p>○平成2年、同発電所の担当部署では、上述の対策を実施するとともに、さらに6 超過を記録することがないように、発電所長も了解の上、取放水口海水温度差を処理する計算機に、同温度差が5.9 を超過した場合に5.9 と記録し、あわせて放水温度の数値もつじつまが合うように書き換えるプログラムを導入した。その後、このプログラムの存在は、同部署の中で代々引き継がれていった。</p> <p>○同発電所では、川崎市環境影響評価条例にもとづき、平成3年、平成5年、平成7年の3回に亘り、周辺海域の海域調査報告書をまとめ川崎市へ報告しているが、当該報告書には、取放水口海水温度差の測定結果(月平均値・日平均値)が記載されており、5.9 と記録するよう改ざんされたデータが利用されていた。また、川崎市公害防止条例にもとづく、放水口からの排水の水温の測定・記録についても、同様に改ざんされたデータを使用していた。</p> <p>○平成14年8月の原子力不祥事の公表を契機に、発電所内において是正すべきとの意見が出され、平成15年7月、当該プログラムの使用を中止した。それ以降は、取放水口海水温度差が5.9 を超過した場合においても実際の数値が記録されており、現在はこのようなデータ改ざんは行われていない。</p> <p>○海域調査報告書では、周辺海域の温度を実測し、環境影響評価書に記載した拡散予測範囲との比較検証をしており、実測したデータが拡散予測範囲内であったことを確認している。</p> | <p>○データをありのまま記録するというデータ記録の重要性に関する認識が欠けていたこと。</p> <p>○第一線職場における不適切な事案について、長期間にわたり内部監査等において指摘、是正ができなかったこと。</p> <p>○こうした懸念事項を本店等に相談する風土が備わっていなかったこと。</p> <p>○不適切なデータの取り扱い、各職場で特に問題視されることなく、漫然と先輩から後輩に伝えられていたこと。</p> |

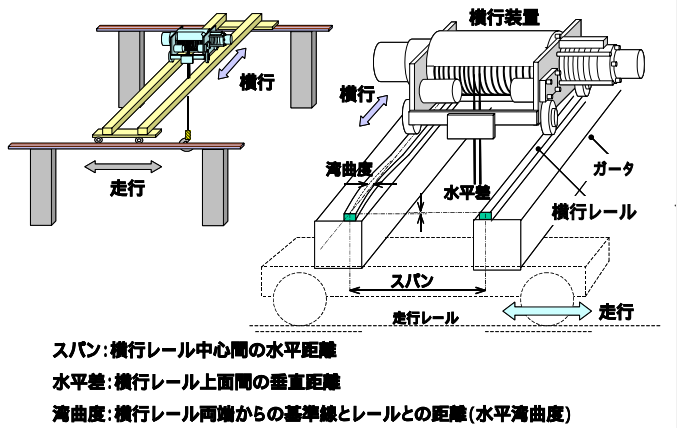
| No. | 件名 | 評価区分 | 発電所 | 時期 | 事実関係調査結果 | 問題点 |
|---|---|---|---|---|---|--|
| 火 | ホイスト式天井クレーン検査(労働安全衛生法)記録のデータ改ざん | D | 富津火力 | H7.6 ～ H17.6 | <p>○富津火力発電所では、機器の点検・補修を行う点検室に設置されているホイスト式天井クレーン(以下「当該クレーン」という)(平成5年設置)の性能検査を受ける際、事前に実施された検査記録についても検査官の確認を受けていた。</p> <p>○平成7年、同発電所保修担当部署では、検査記録を作成するため、当該クレーンの所定の項目について計測を実施したところ、その一部(「スパン」、「水平差」、「湾曲度」)に、基準値を超えた計測値があった。</p> <p>○対応を協議した結果、同部署の課長は、以下の理由から、計測値を基準値内に書き換えたうえで検査記録を作成することを指示した。</p> <ul style="list-style-type: none"> - 当該計測値が記録されると、性能検査に不合格となる恐れがあること。 - 当該クレーンを修理するためには、大規模な工事が必要になること。 - 計測値には誤差があり得ると考えられ、当該クレーンは設置後2年しか経過しておらず、使用頻度も低く、日常的な点検も実施していることから、安全性に問題はないと考えられたこと。 <p>○同年に実施された性能検査では、改ざんされたデータを含む検査記録が検査官により確認されていた。その後、平成9年、同11年、同13年、同15年および同17年の隔年ごとの各性能検査の受検の際にも、改ざんされたデータを含む検査記録が確認されていた。</p> <p>○本事案は、一連の点検の中で、関係者への聞き取り調査および現存する資料の精査により判明したものである。</p> <p>○なお、当該クレーンについては、再度、計測を行い、技術的な評価を実施し、労働基準監督署および社団法人日本クレーン協会への説明を実施し、設備安全上の問題は無いことを確認した。</p> | <p>○性能検査への影響を懸念し、安易にデータを書き換えてしまったこと。</p> <p>○設備安全・環境等に影響が無いとは言え、検査官からの指摘を回避することを優先し、データをありのまま記録するというデータ記録の重要性に関する認識が欠けていたこと。</p> <p>○自らの業務に対して、コンプライアンスの面から検証することが不十分であり、業務上の懸念事項について組織内で漫然と引き継がれていったこと。</p> <p>○当社および当社子会社における業務内容をチェックすることが不十分であったこと。</p> <p>○第一線職場における不適切な事案について、長期間にわたり内部監査等において指摘、是正できなかったこと。</p> |
