5号機 弁体が外れた推定メカニズム

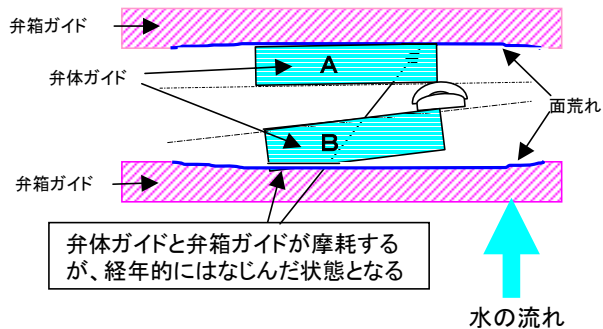
図① 建設時～逆組み込み以前

弁体ガイドと弁箱ガイドが摩耗するが、経年的にはなじんだ状態となる

通常状態では、水流と弁体の自重により弁体Bは傾いた状態(左下がりで)、当該弁開閉時に弁体ガイドと弁箱ガイド(以下、両ガイド)がこすれて面荒れが起こり、両ガイドが摩耗。

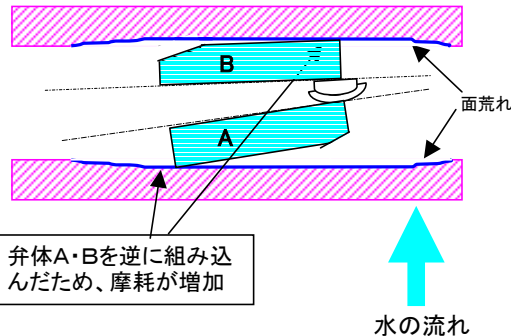
図② 逆組み込み後

弁体A・Bを逆に組み込んだため、摩耗が増加

第15回定期検査(平成9年度)以前の当該弁分解点検時に、弁体A・Bを逆に組み込んだため(※)、弁体ガイド先端の角部(摩耗がない状態)が弁箱ガイドと接触し、既に面荒れしていた弁箱ガイドと弁体ガイド先端の角部がこすれることによって、弁箱ガイドに以前より高い摩擦力が加わり、こすれによる両ガイド間の摩耗が進展。
(※) 第18回定期検査の点検記録から、弁体A・Bが逆に組み込まれていたことを確認。

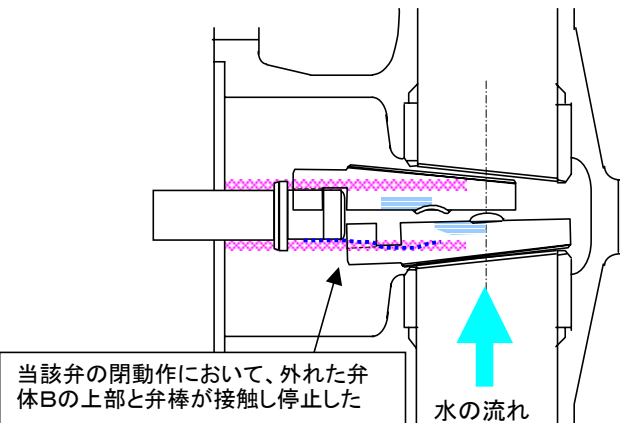
弁体ガイド・弁箱ガイド部全体図(事象発生時の状態)

当該弁の開動作において、外れた弁体Bの上部と弁棒が接触し停止した

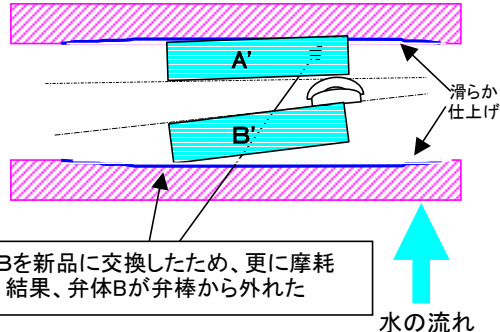
図③ 第18回定期検査時(通常組立)

弁体A・Bを新品に交換したため、更に摩耗が増加。結果、弁体Bが弁棒から外れた

第18回定期検査(平成13年度)時に当該弁分解点検を実施した結果、両ガイドの隙間が拡大していたことから、弁体を同型の新品と交換するとともに、弁箱ガイドの面荒れを滑らかに仕上げた(※)。
このため、弁体ガイド先端の角部(摩耗がない状態)が弁箱ガイドと接触して、両ガイド先端の角部がこすれることにより、弁箱ガイドに高い摩擦力が加わって、両ガイドの摩耗が進展。両ガイド間の隙間は更に拡大した。
(※) 第18回定期検査の点検記録から、弁箱ガイドをヤスリ等で補修したことを確認

図①～③の結果、両ガイド間の隙間が広がり、弁体Bが弁棒から外れたものと推定。
このため、2月18日の定例試験時に自動で全閉すべきところ、外れた弁体Bの上部と弁棒が接触して全閉状態にならなかったものと推定。
