柏崎刈羽原子力発電所 6号機

原子炉建屋天井クレーン走行伝動用継手部の破損について

平成19年10月11日

東京電力株式会社

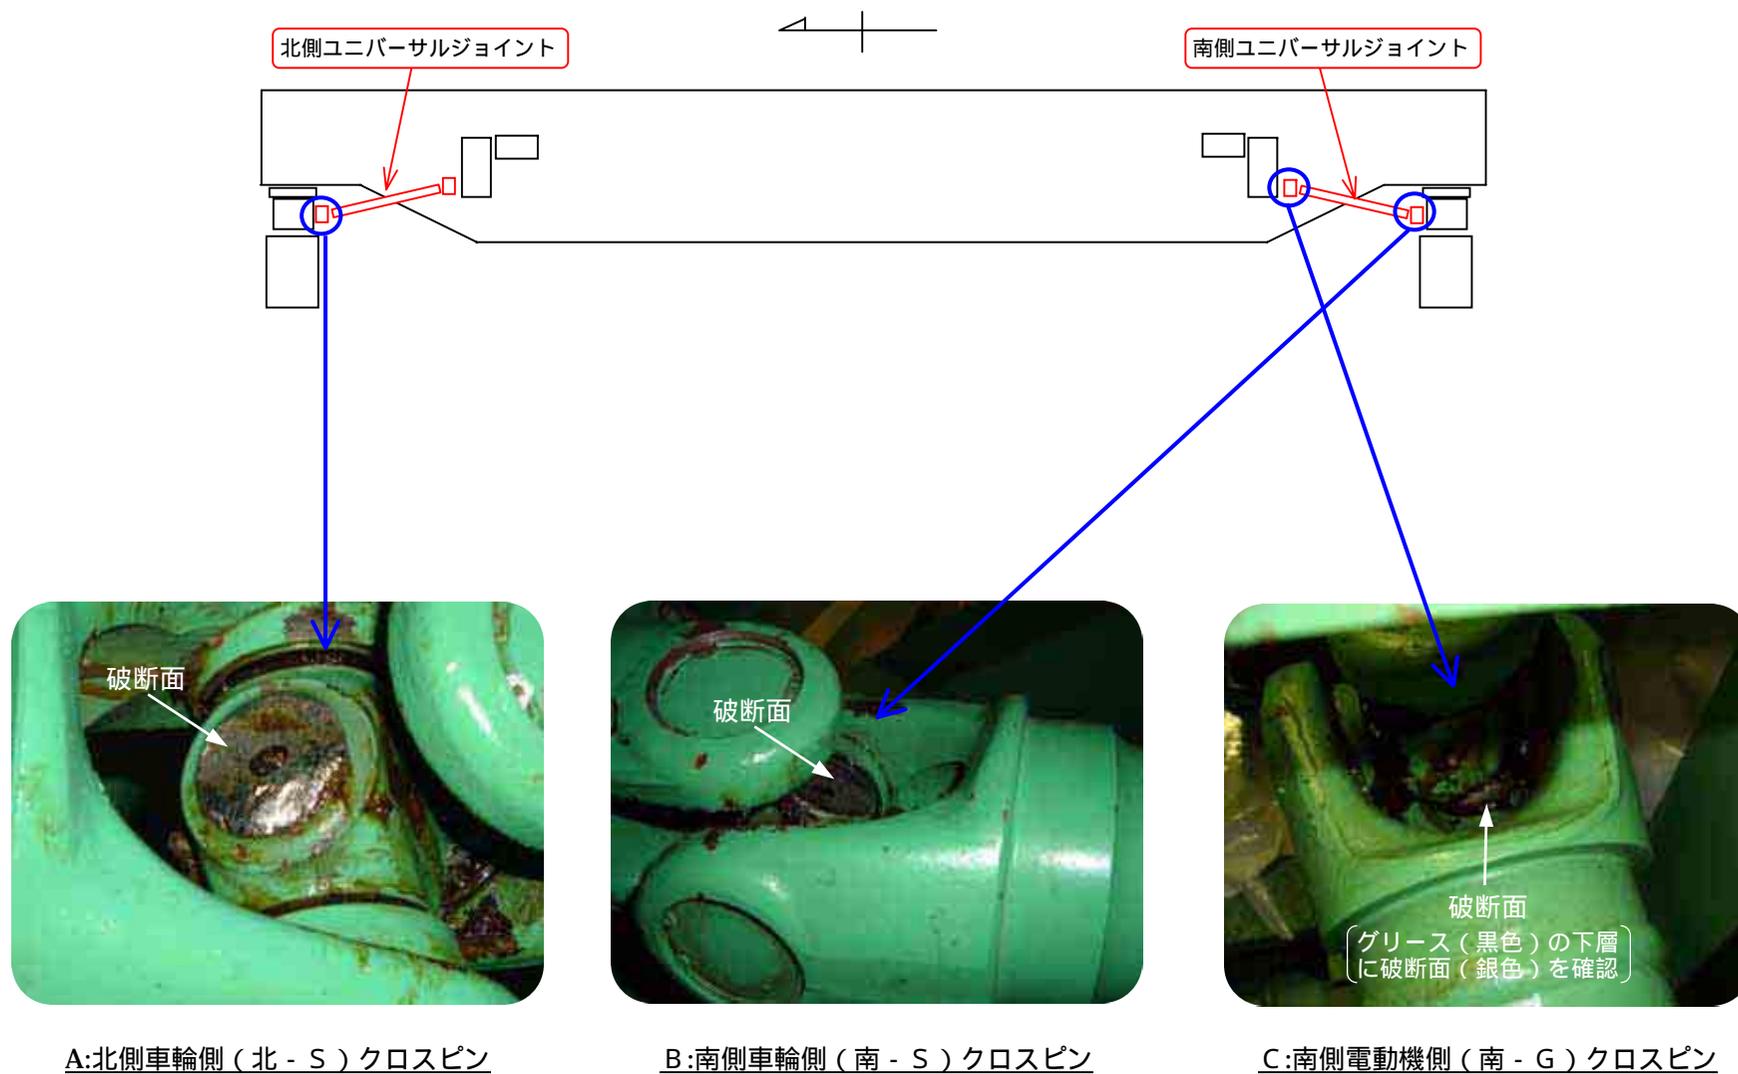
原子炉建屋天井クレーン破損箇所

平成19年7月16日に発生した新潟県中越沖地震後、7月24日に実施した各種機器の地震後の設備点検において、柏崎刈羽原子力発電所6号機 原子炉建屋クレーン(以下、「天井クレーン」または「原子炉建屋天井クレーン」という。)の走行伝動用継手(以下、「ユニバーサルジョイント」という。)の車輪側のクロスピンが、南側走行装置と北側走行装置の両側で破損していることを確認した。クロスピンは4本のピンを有する十字型をしているが、破損したクロスピンのいずれも、対称位置の2本のピンが破損していた。

破損したクロスピンを含むユニバーサルジョイント一式について同型・新品に交換した。

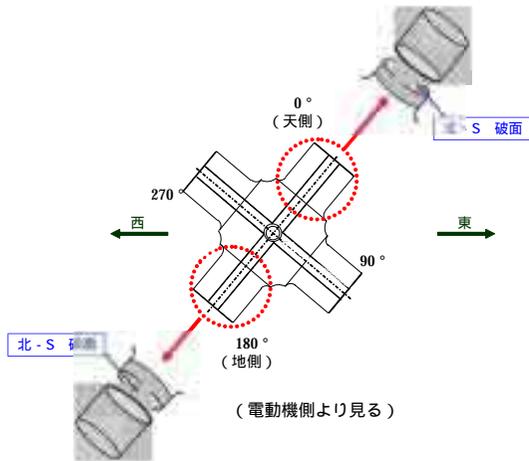
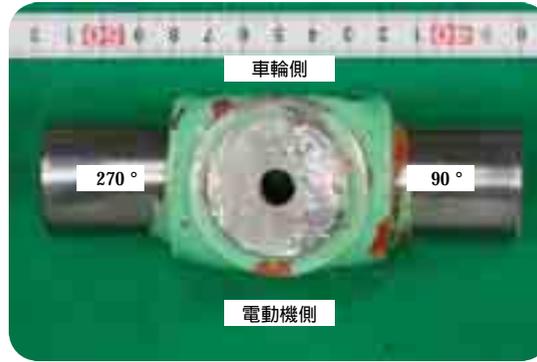
ユニバーサルジョイント・クロスピン破損状況

破損したユニバーサルジョイントについて、取外・分解を行い、グリースを除去して目視観察した結果、腐食の痕跡、有意なキズ、摩耗、異物の噛み込み痕は確認されなかった。(添付資料—4)

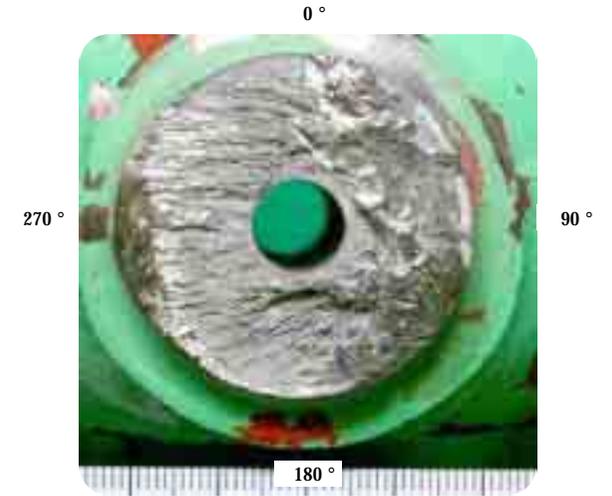
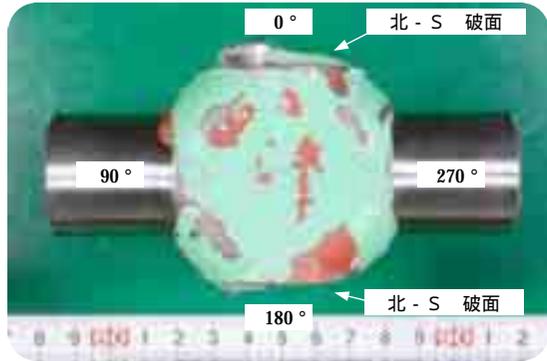
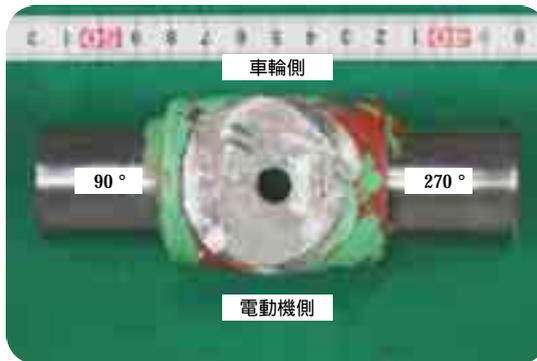
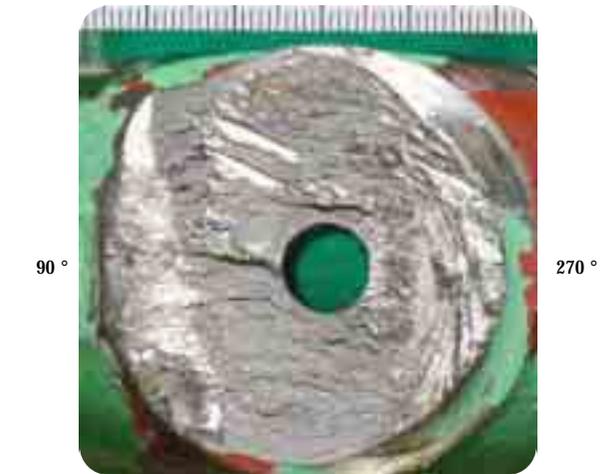
北側車輪側 (北-S) クロスピン外観状況

北-S 破面 (天側 (0° 側) より見る)

北-S 破面 (拡大)

北-S 破面 (地側 (180° 側) より見る)

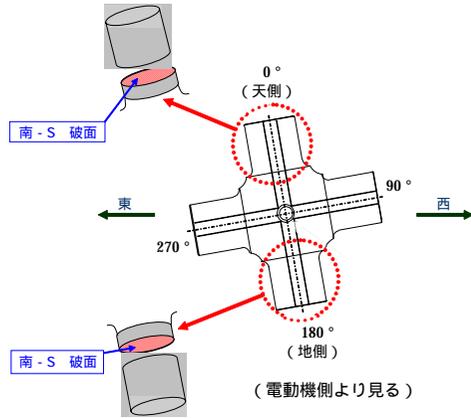
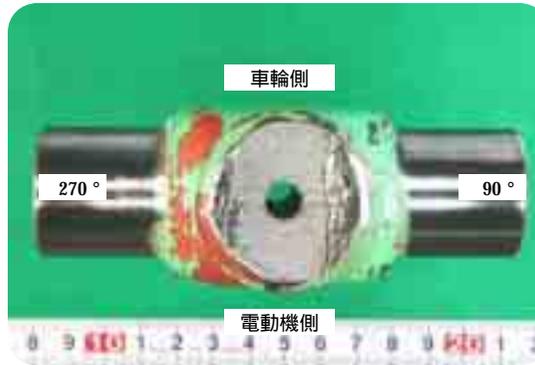
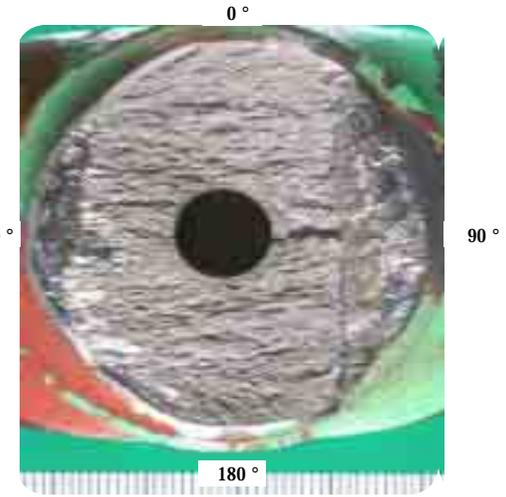
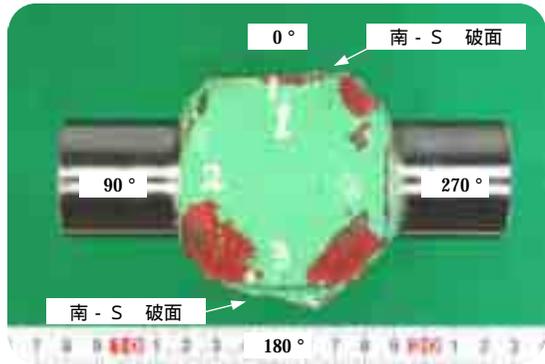
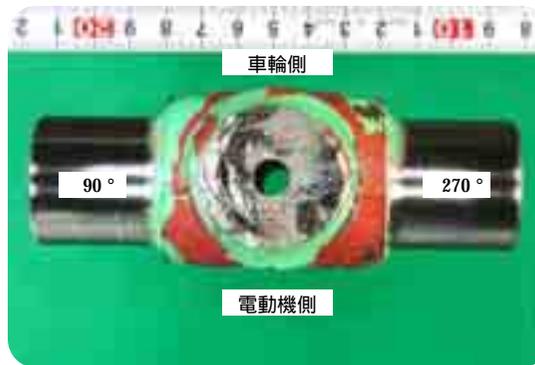
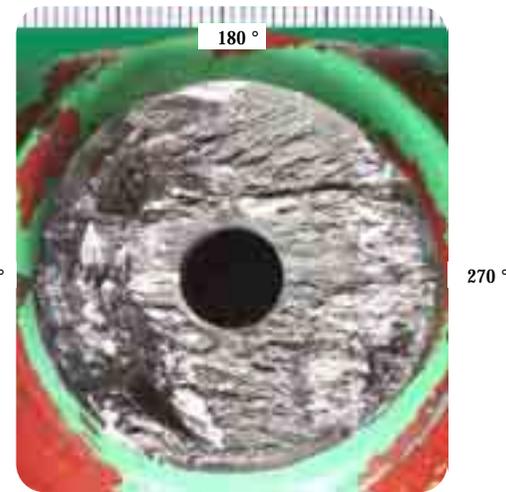
### 南側車輪側 (南 - S) クロスピン外観状況

南 - S 破面 (天側 (0° 側) より見る)

南 - S 破面 (拡大)

南 - S 破面 (地側 (180° 側) より見る)

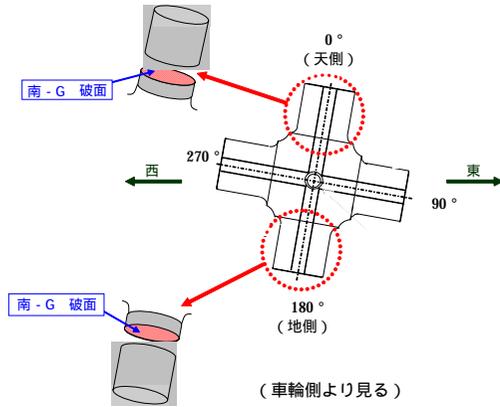
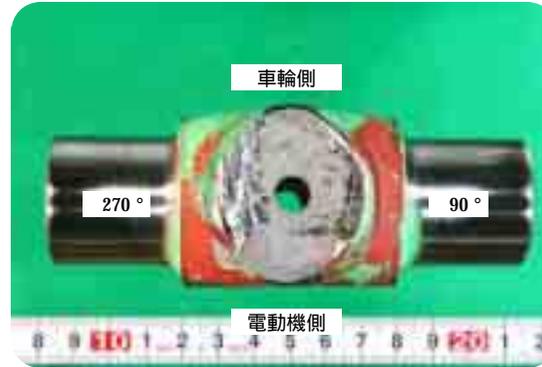
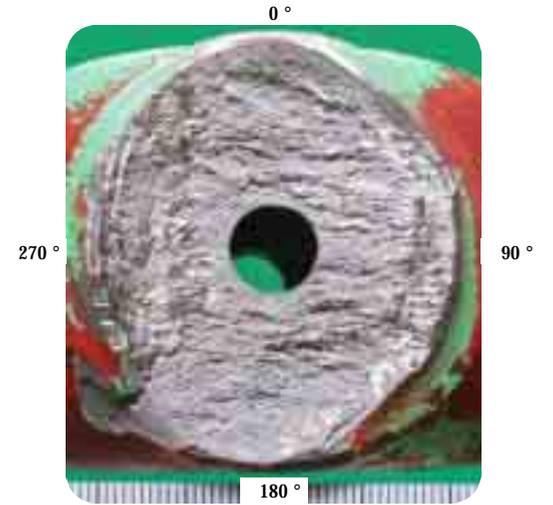
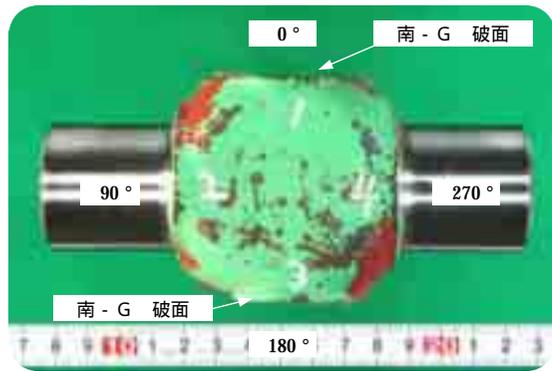
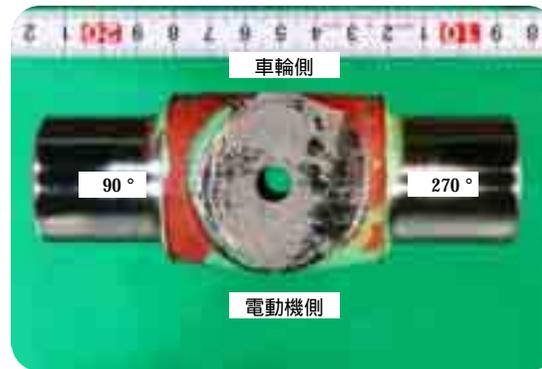
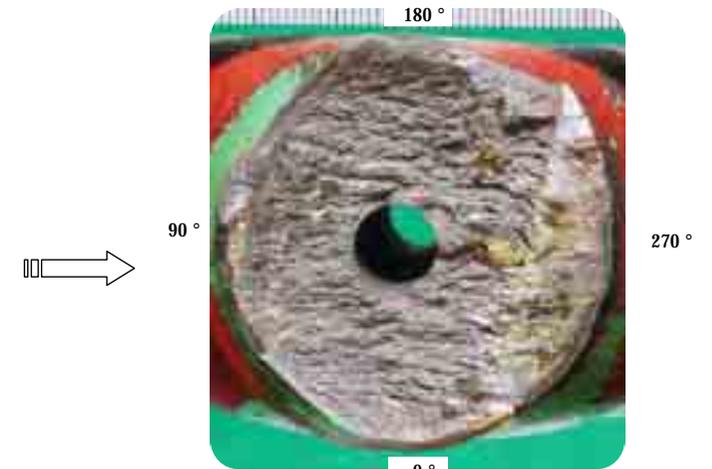
南側電動機側 (南-G) クロスピン外観状況

南-G 破面 (天側 (0° 側) より見る)

南-G 破面 (拡大)

南-G 破面 (地側 (180° 側) より見る)

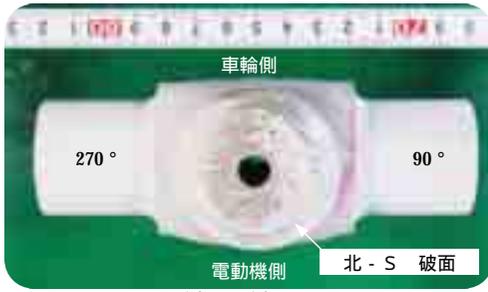
クロスピン浸透探傷検査状況

なお、目視点検により異常が確認されなかった北側電動機側クロスピンについては、浸透探傷検査\*1(以下、「PT (penetrant test)」という。)を行い、異常のないことを確認した。

南側車輪側、南側電動機側、北側車輪側の破損したクロスピンの、破損せずに残ったピンの破損部位相当部及び、破損しなかった北側電動機側クロスピンの破損部位相当部に対して、PTを実施した。結果、指示模様は観察されなかった。（添付資料—6）

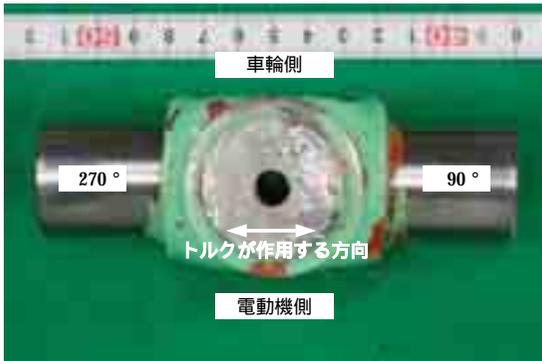
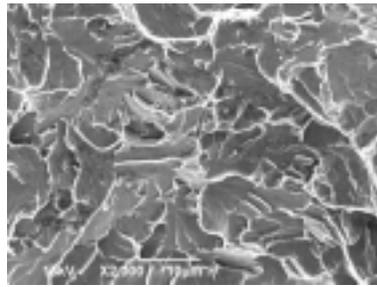
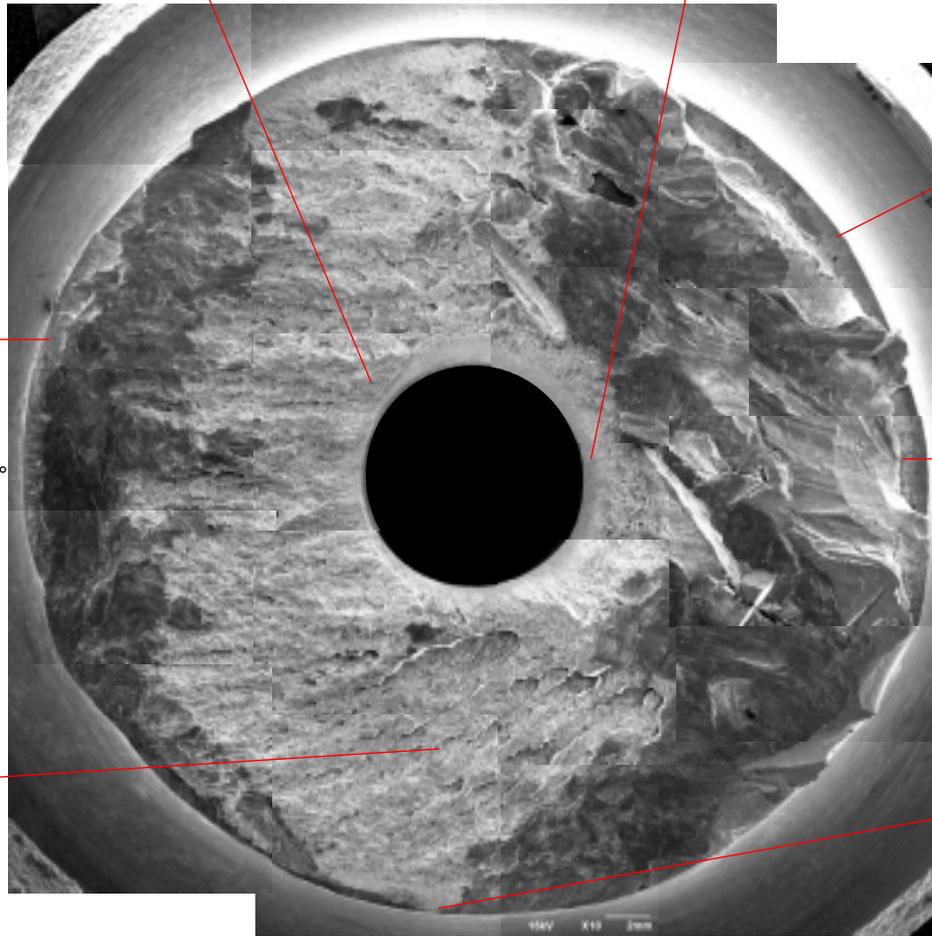
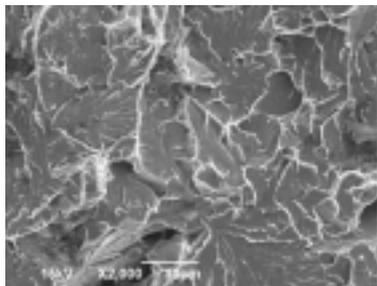
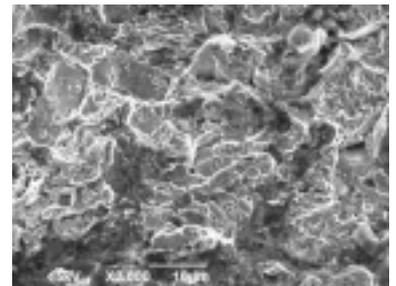
北側車輪側クロスピン天側 (北 - S ) 破面観察

また、破面のマクロな様相から推定される破壊の進行方向を添付資料—6に示す。いずれもユニバーサルジョイントがトルクを伝達する方向（図中の 90° → 270° 方向あるいは 270° → 90° 方向）と一致することから、クロスピンを破損させた力がユニバーサルジョイントの回転方向の過大トルクであったことが推定される。なお、これらの様相は、破損した3箇所に共通して確認されている。

北 - S 破面の外観様相

擬へき開破面

粒界状の様相

潰れた様相

ディンプル模様

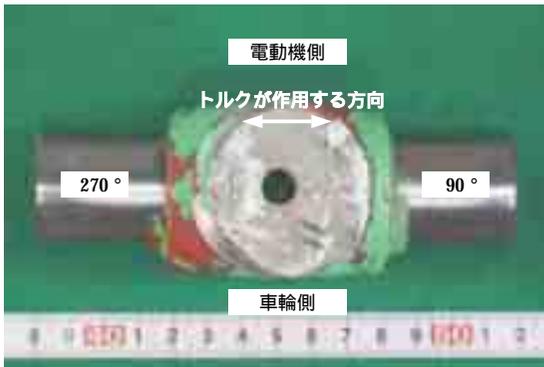
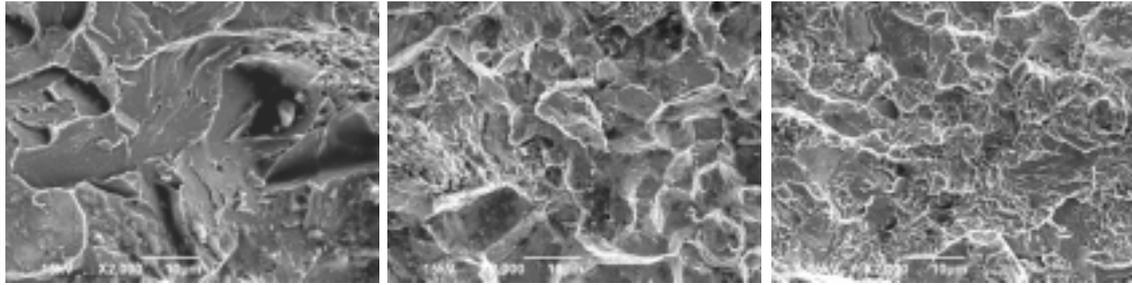
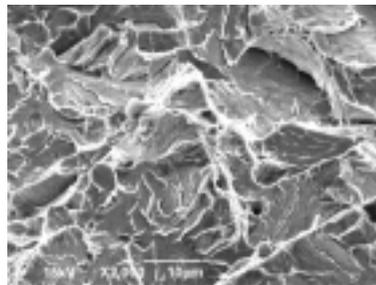
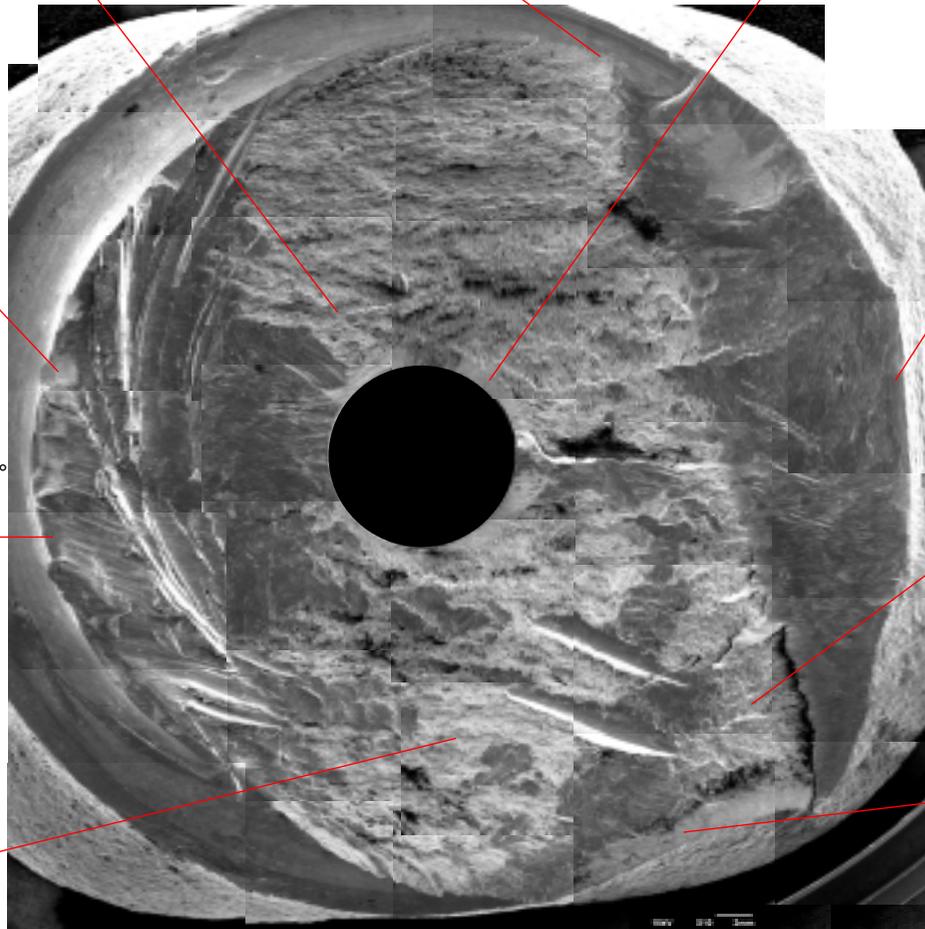
北側車輪側クロスピン地側 (北 - S ) 破面観察

北 - S 破面の外観様相

擬へき開破面

粒界状の様相

潰れた様相

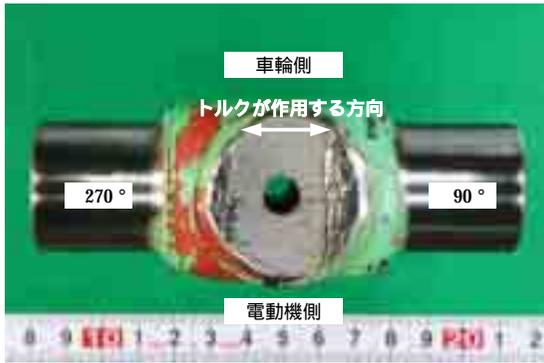
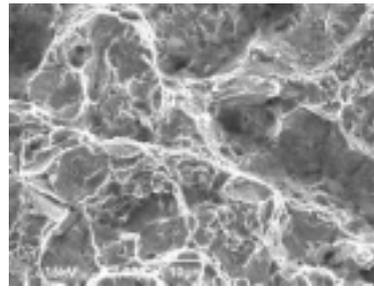
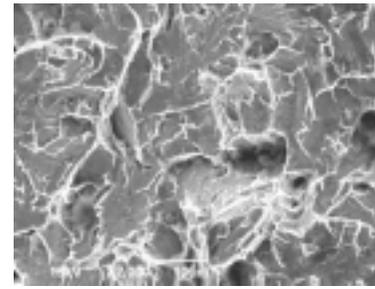
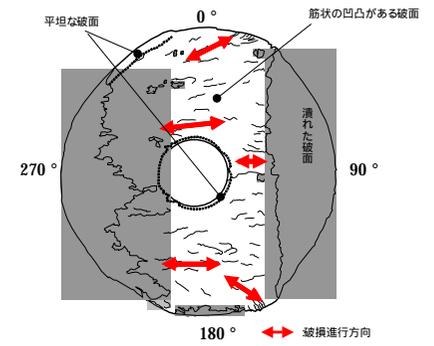
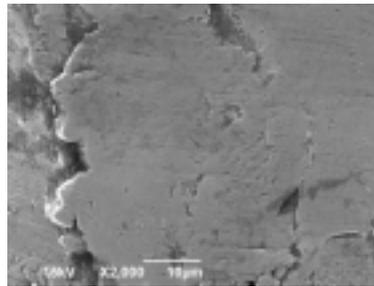
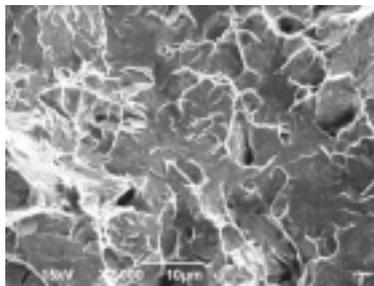
南側車輪側クロスピン天側 ( 南 - S ) 破面観察

南 - S 破面の外観様相

粒界状の様相

擬へき開破面

潰れた様相

ディンプル模様

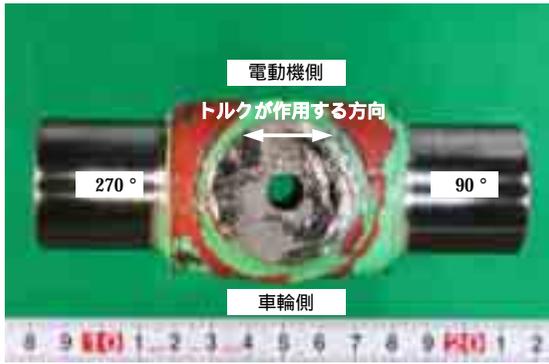
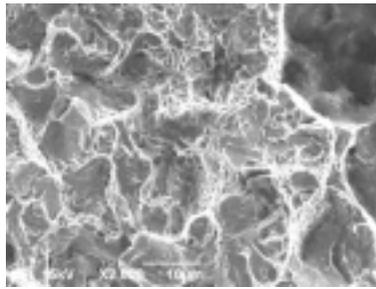
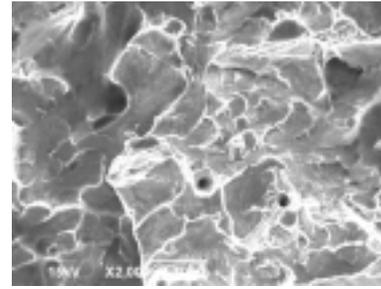
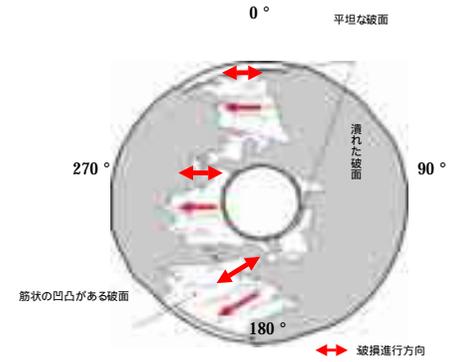
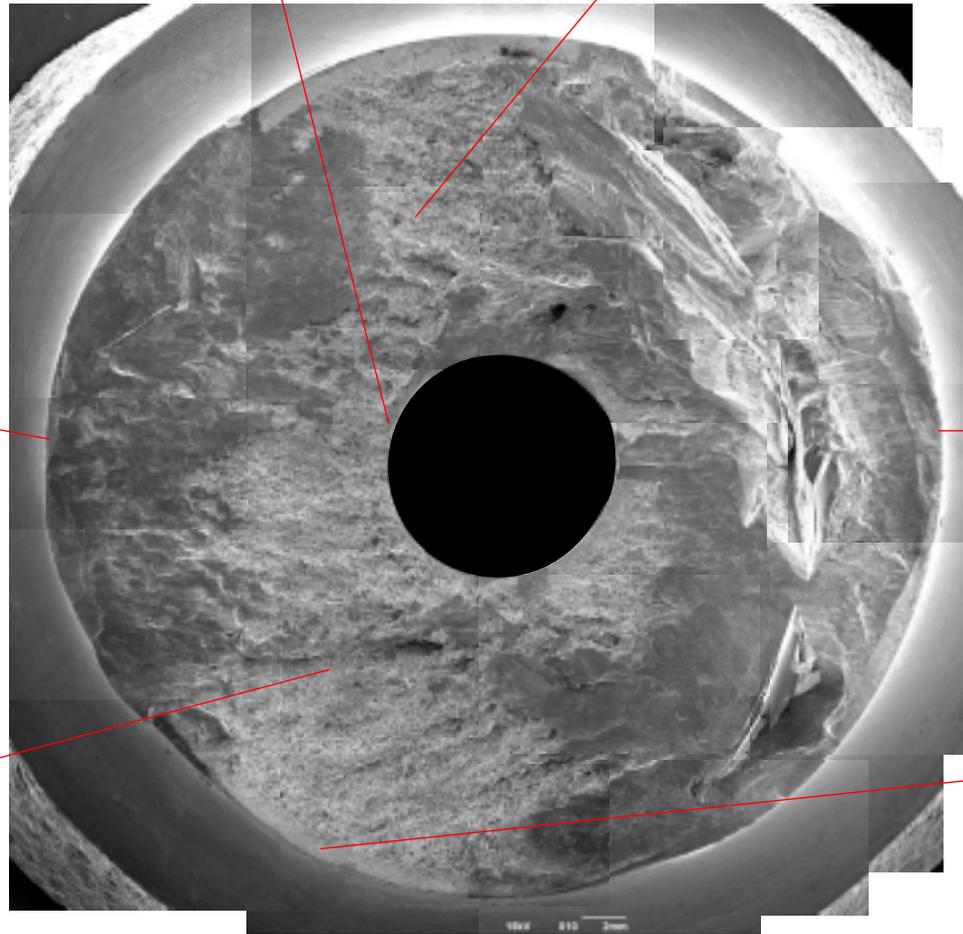
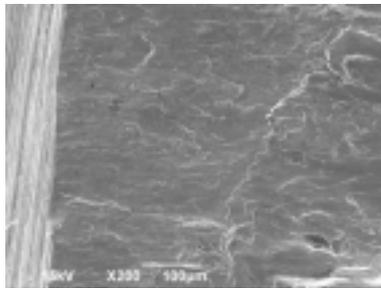
南側車輪側クロスピン地側 (南 - S ) 破面観察

南 - S 破面の外観様相

粒界状の様相

擬へき開破面

潰れた様相

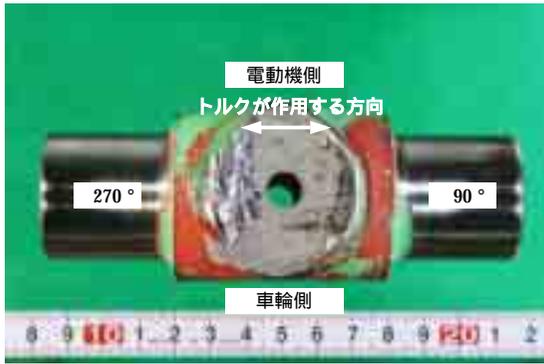
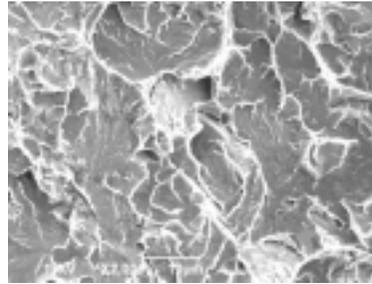
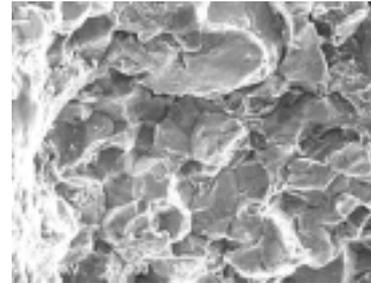
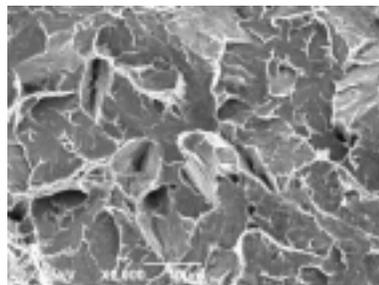
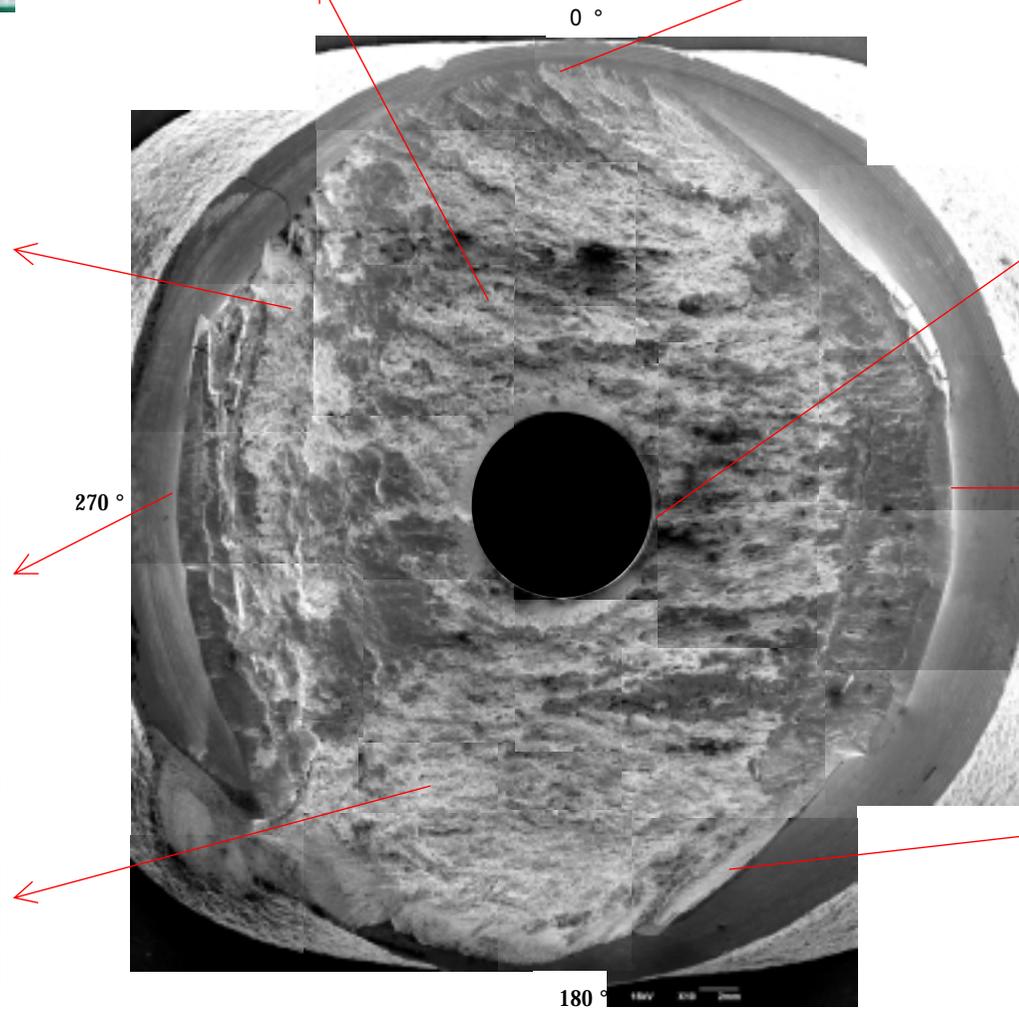
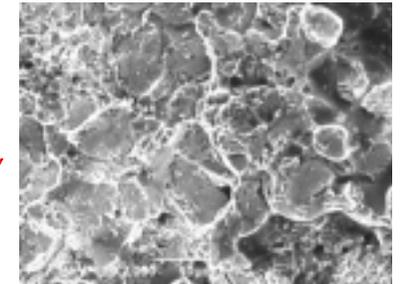
南側電時側クロスピン天側 (南 - G ) 破面観察

南 - G 破面の外観様相

擬へき開破面

粒界状の様相

ディンプル模様

潰れた様相

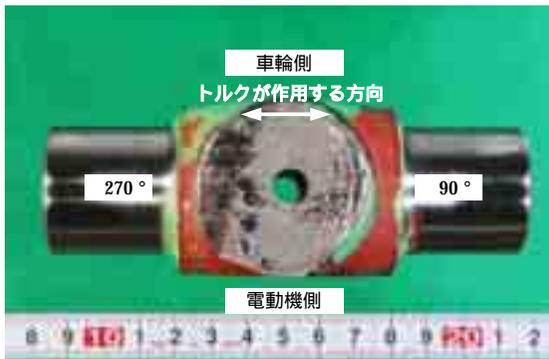
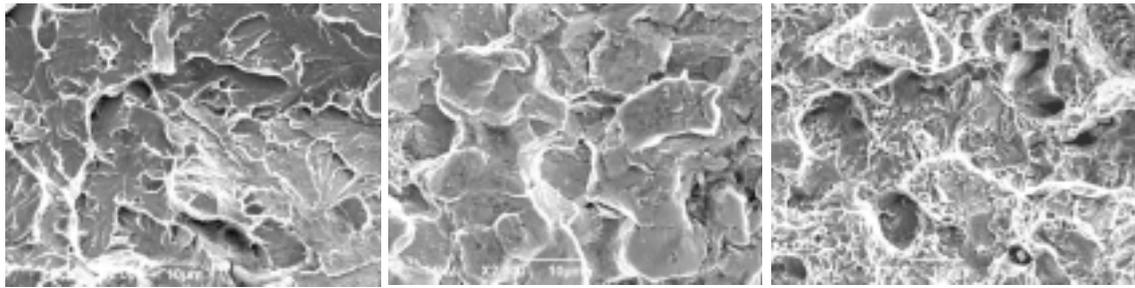
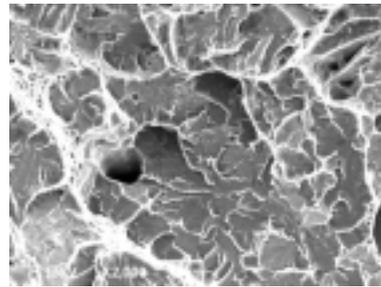
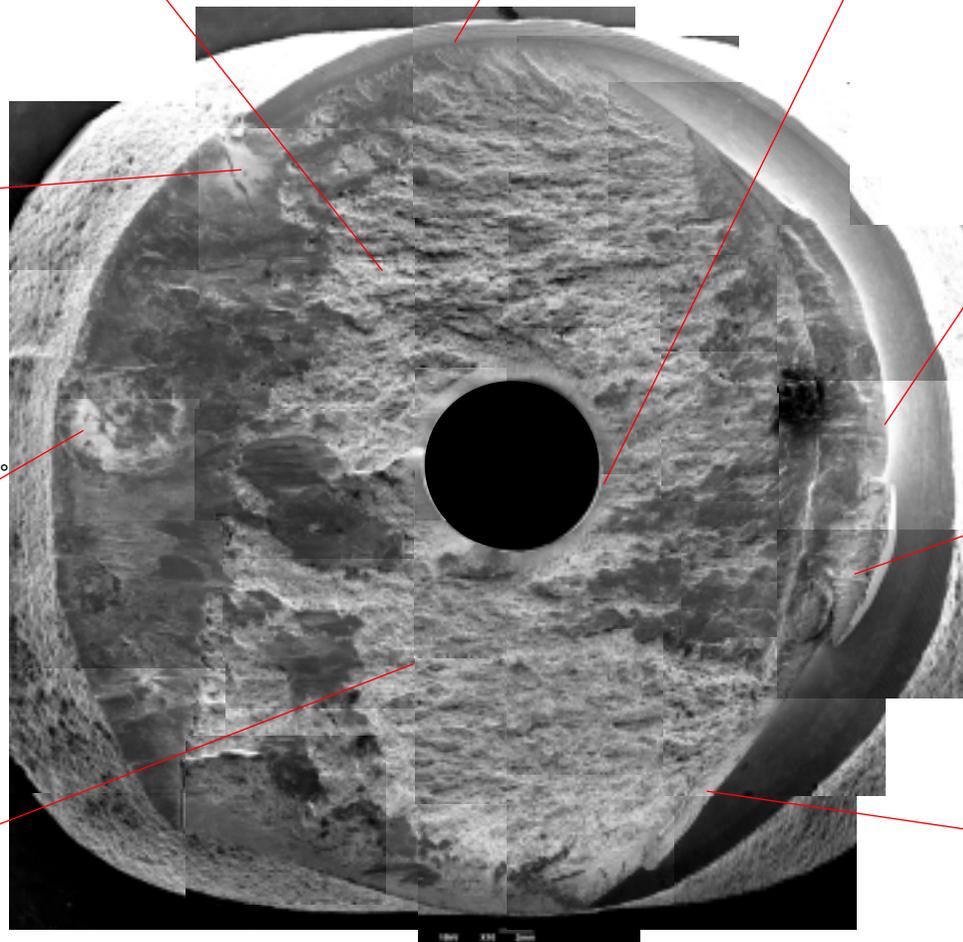
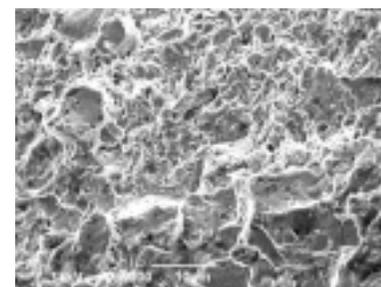
南側電動機側クロスピン地側 (南 - G ) 破面観察

南 - G 破面の外観様相

擬へき開破面

ディンプル模様

潰れた様相

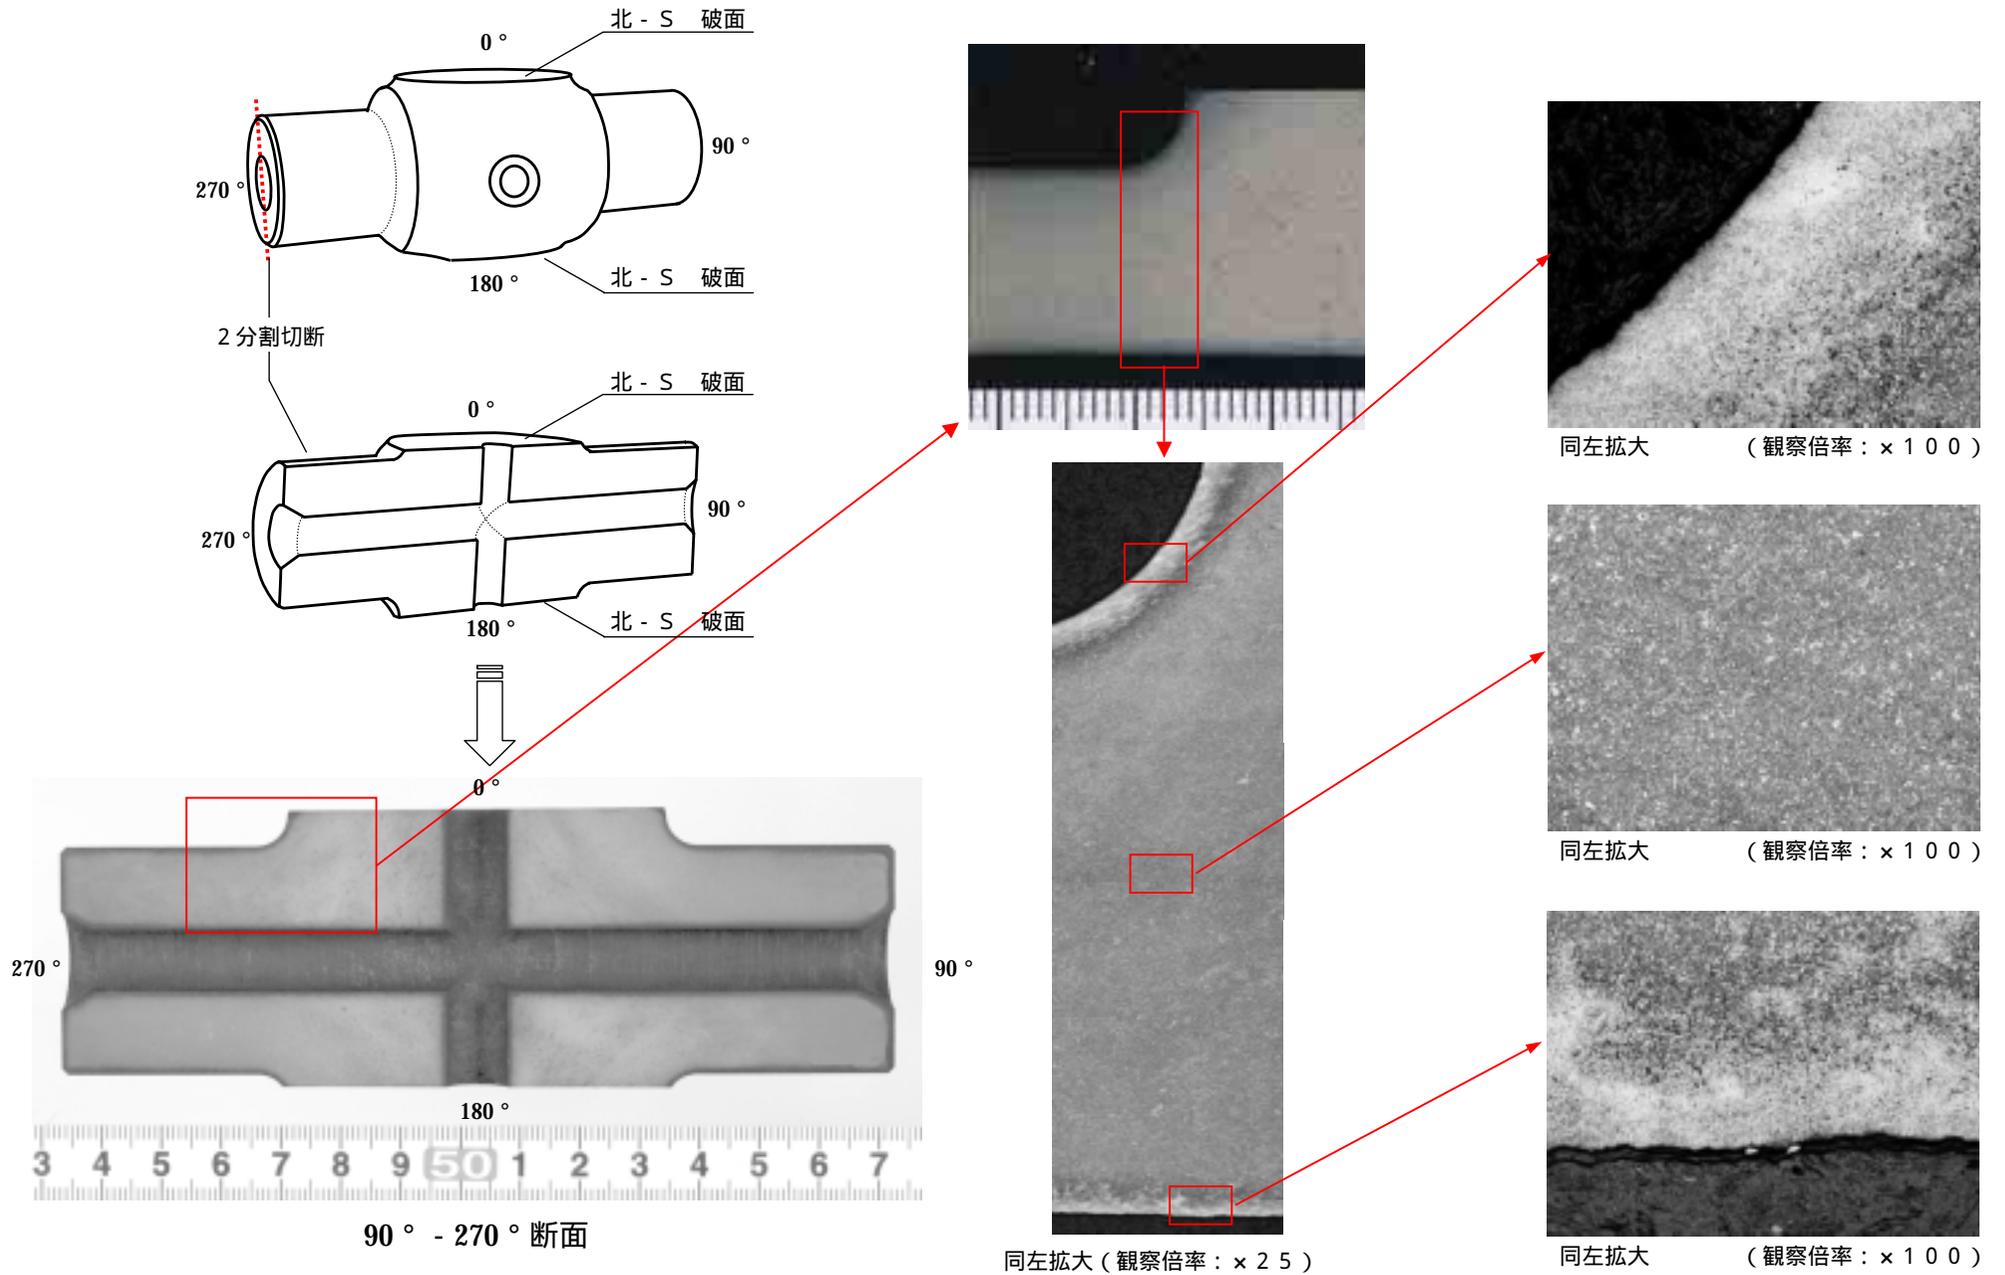
断面マクロ組織観察結果 (北-Sクロスピンのみ実施)

破損したクロスピン（北側車輪側クロスピン本体部分）の断面マクロ観察の結果、内部及び表面の割れ等の材料欠陥は認められず、金属組織上も異常は確認されなかった。

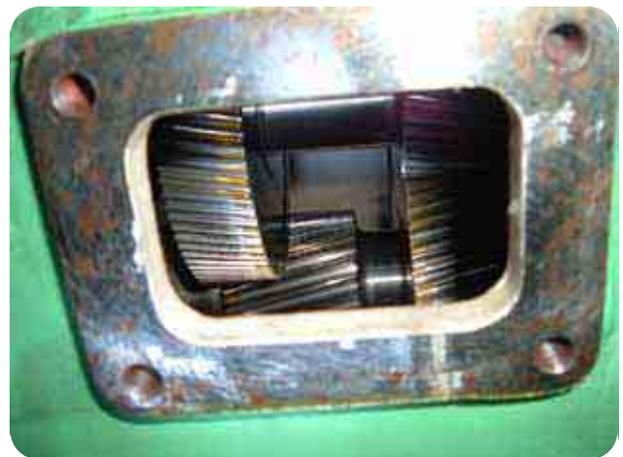
点検窓内部

ユニバーサルジョイントの破損時の力が、電動機側のフランジで接続されている減速機にも加わった可能性が高いため、減速機の歯車の外観点検を実施するとともに手回しを実施した。結果、歯車に損傷は認められずスムーズに回転し異常は確認されなかった。

- ・減速機のハンドターニングを実施した結果、スムーズに回転し、異常は確認されなかった。
- ・減速機の点検窓を開放し、歯車の外観点検を実施した結果、歯車に損傷等の異常は確認されなかった。

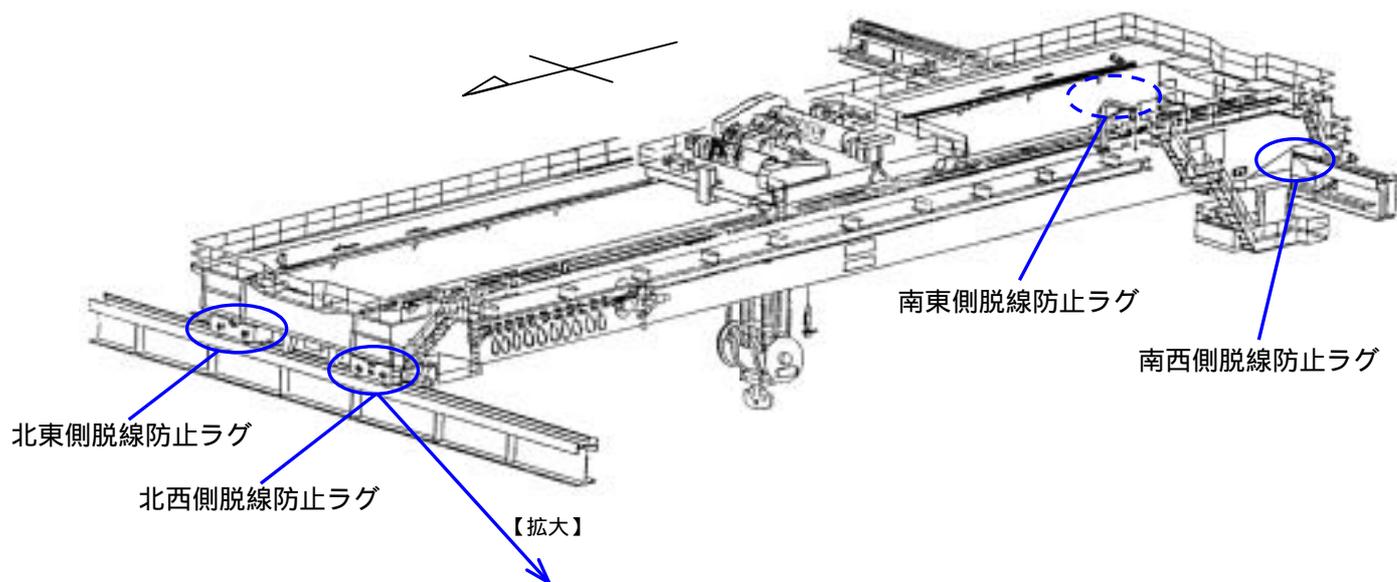
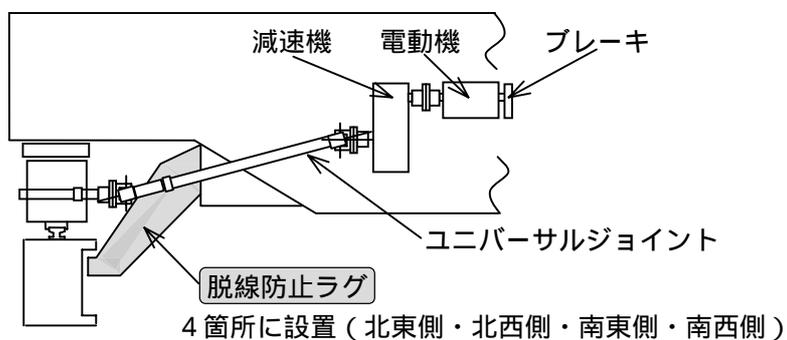
脱線防止ラグ外観状況

原子炉建屋天井クレーンにはクレーンの落下による重要な機器の損傷を防止する観点から、落下を防止するための機器（脱線防止ラグ）が取り付けられている。今回の地震による影響を考慮して、脱線防止ラグ、走行レールについて外観点検を実施し、変形、割れの異常は確認されなかった。（添付資料—12）
