1号機 原子炉建屋使用済燃料プール概略図

1号機 原子炉建屋 2階

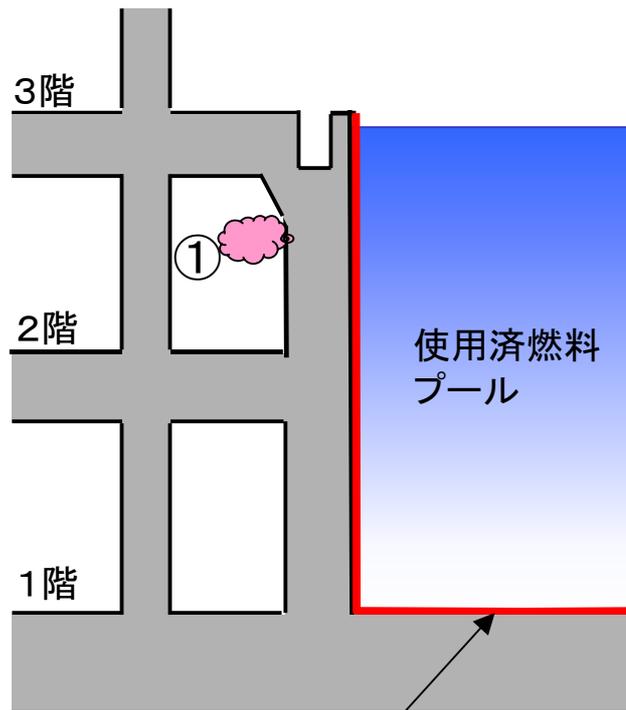
ライナー
A図

当該部はコンクリートの継ぎ目であること、また、オペレーティングフロア（上部階）の下部に当たることから、地震時に発生したスロッシングの影響によりコンクリートに浸透していったものと推定。
