# 7号機低圧タービン第14段点検状況 (続報)

平成20年4月10日  
東京電力株式会社  
柏崎刈羽原子力発電所

## 低圧タービン(A)(B)(C)第14段動翼フォーク部の点検結果

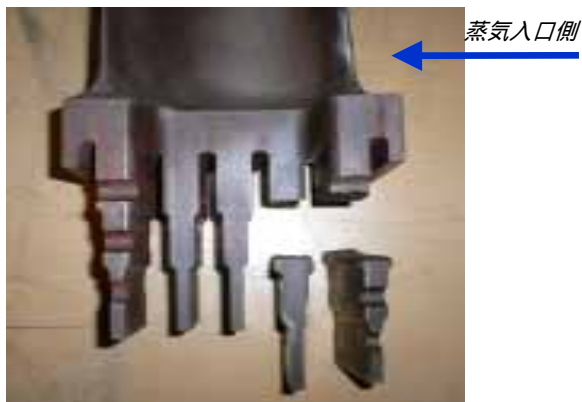
- ・低圧タービン(A)(B)(C)第14段(タービン側・発電機側)の全ての動翼(各152枚、計912枚)を取り外し、フォーク部について外観目視点検を実施した結果、2枚(低圧タービン(B)(C)に各1枚)に折損を確認した。
- ・折損が確認された翼2枚を除く、計910枚の動翼フォーク部について非破壊検査\*を実施した結果、合計90枚に指示模様を確認した。

低圧タービン(C)第14段(タービン側)動翼フォーク部  
損傷箇所(119枚目)(お知らせ済み)

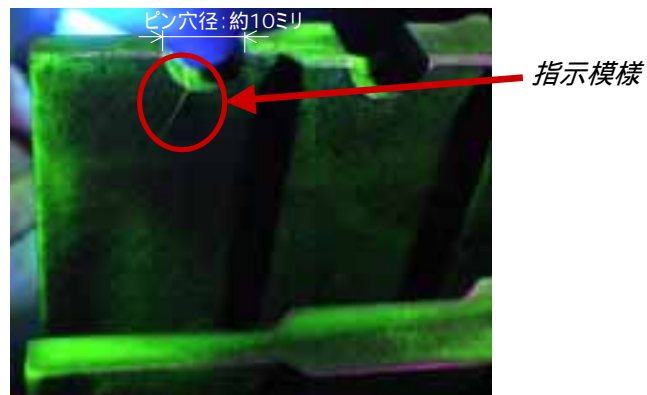
磁粉探傷検査による指示模様の例(1)  
(低圧タービン(C)第14段(タービン側)動翼(128枚目)フォーク部)(お知らせ済み)

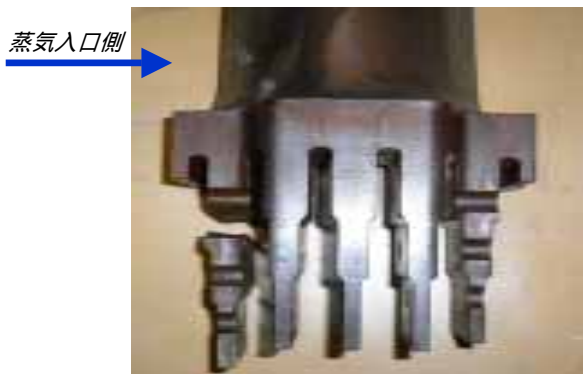
低圧タービン(B)第14段(タービン側)動翼フォーク部  
損傷箇所(80枚目)(お知らせ済み)

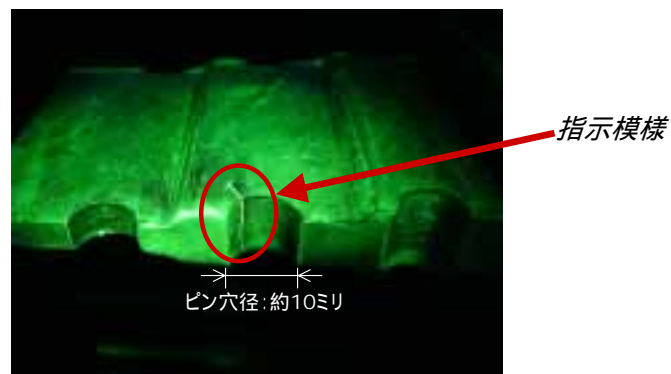
磁粉探傷検査による指示模様の例(2)  
(低圧タービン(B)第14段(タービン側)動翼(20枚目)フォーク部)
