柏崎刈羽原子力発電所 5号機  
燃料集合体の燃料支持金具からの外れ  
原因と対策

平成20年4月10日

東京電力株式会社

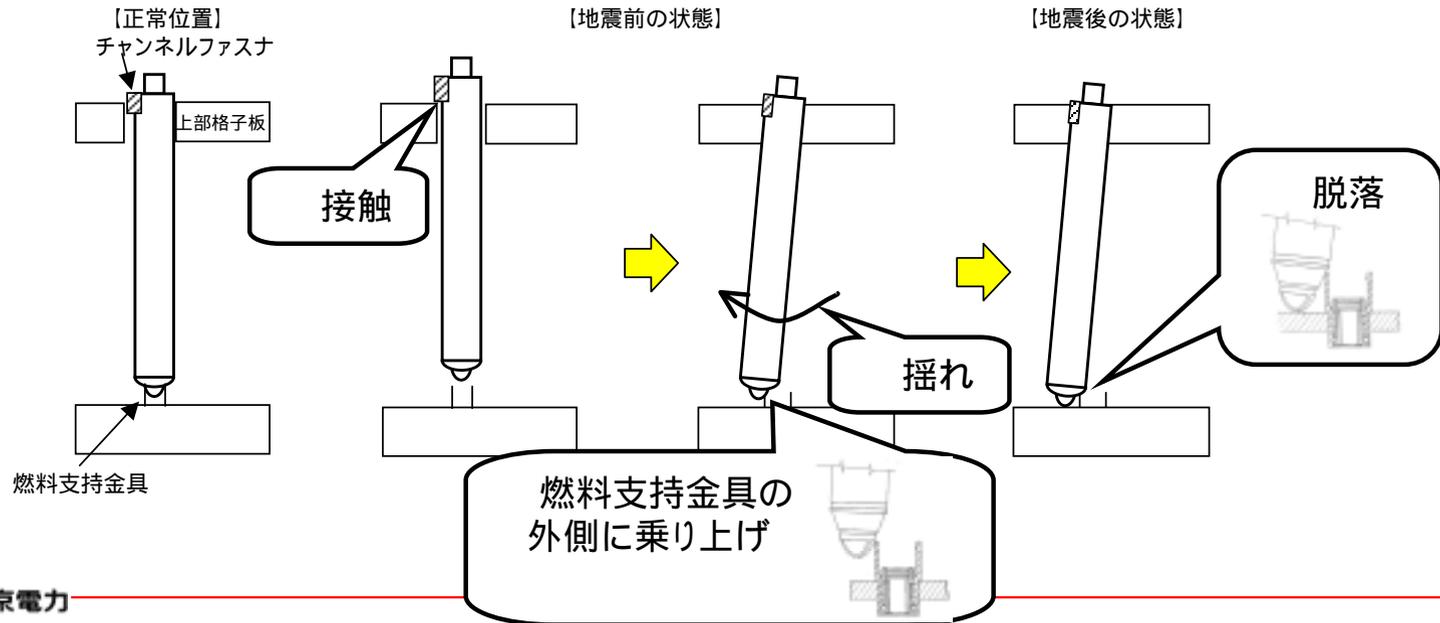
- ・模擬燃料による装荷試験から、以下のメカニズムにより燃料集合体が燃料支持金具から脱落したと推定した。

燃料交換機の座標設定が適切でなかったため、燃料を装荷する際にチャンネルファスナと上部格子板が接触した。

接触時に燃料集合体の下降速度が十分減速されていなかったことから、接触により燃料が大きく揺れ、燃料集合体の下部先端部が燃料支持金具の外側に乗り上げた。新潟県中越沖地震の震動により、当該先端部が燃料支持金具から脱落した。

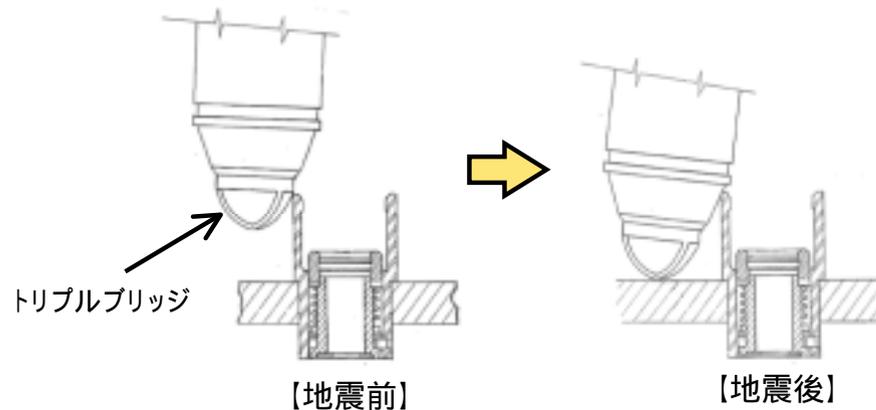
- 当該チャンネルボックスの曲がりは従来から確認されている範囲内であり、着座不良の原因となるものではなかった。
- 以下の理由により、当該燃料集合体は地震前の燃料装荷時に燃料支持金具の外側に乗り上げ、地震により落ちたものと考えられる。
  - 再現試験において燃料が燃料支持金具の外側に外れたこと。
  - 当該燃料集合体の下部先端部(トリプルブリッジ)下面に擦れ跡がないこと(当該燃料が燃料支持金具を乗り越えた跡がないこと)。
