7号機低圧タービン第14段点検状況 (続報)

平成20年4月17日
東京電力株式会社
柏崎刈羽原子力発電所

低圧タービン(A)(B)(C)第14段ロータフォーク取付部の点検結果

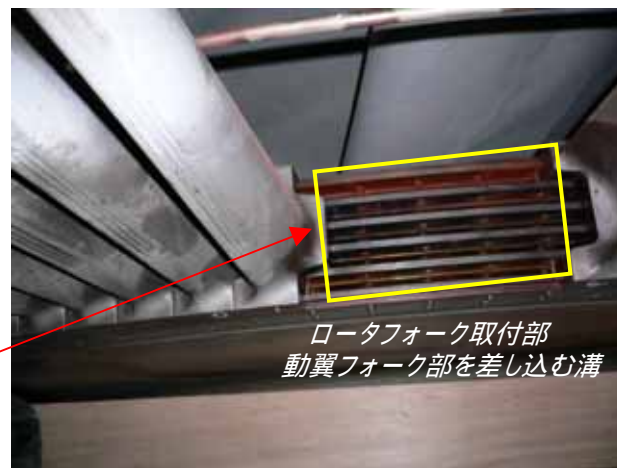
- ・低圧タービン(A)(B)(C)第14段ロータフォーク取付部について非破壊検査* (磁粉探傷試験)を実施した結果、指示模様は確認されませんでした。
- ・今後、動翼フォーク部の折損および指示模様についての原因調査を継続するとともに、動翼フォーク部が第14段と同様の構造である低圧タービン(B)第15段、第16段の動翼フォーク部についても、外観目視点検および非破壊検査(磁粉探傷試験)を実施します。なお、調査結果はまとまり次第、週報時にお知らせします。

第14段ロータの外観
(非破壊検査の実施部位を上面から見る)

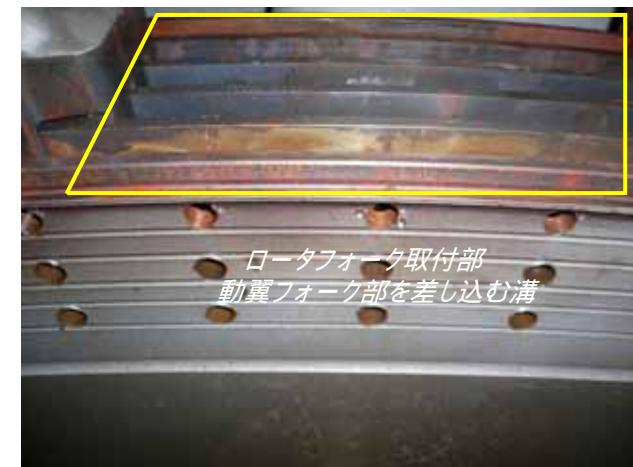
第14段ロータの外観
(非破壊検査の実施部位を側面から見る)
