新潟県中越沖地震に伴う送電設備の健全性確認状況について

新潟県中越沖地震に伴う送電設備の健全性について、次のような点検、復旧を計画的に実施中。

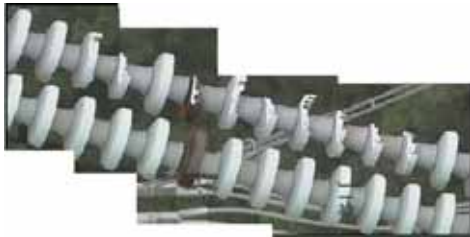
「がいし」の破損
18基（改修済）

- ・ 地上や上空からの目視点検により、供給上支障となるような大きな被害がないことを確認。
- ・ 電力供給に支障はないものの、がいしの破損、電線の変形等については、改修（取替）を実施。
- ・ 地盤変状が確認された鉄塔の一部（地盤変状が大きかった4基）について、その鉄塔の基礎や部材の詳細測定点検を実施。

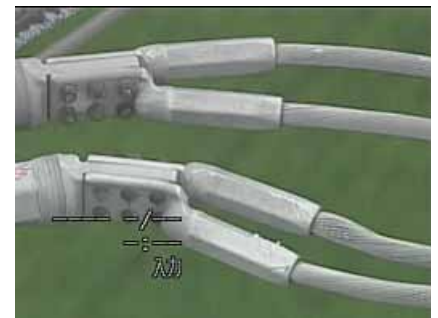
「電線（ジャンパ）」の変形等
44基（改修済）

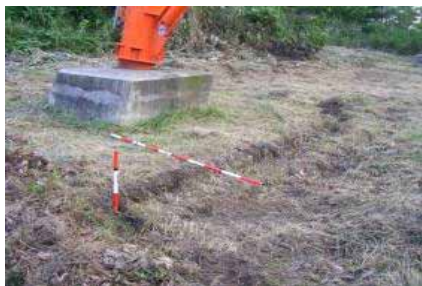
「支持物」の地盤変状

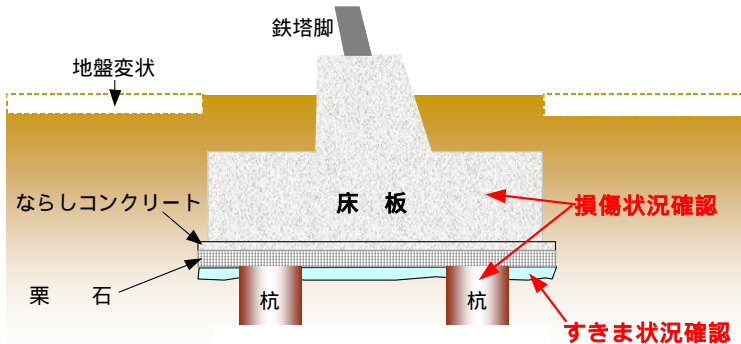
基礎の点検概要図

基礎の杭部には、軽微なひびが確認されたものの耐力上の問題はなく、設備の健全性が確保されていることを確認。

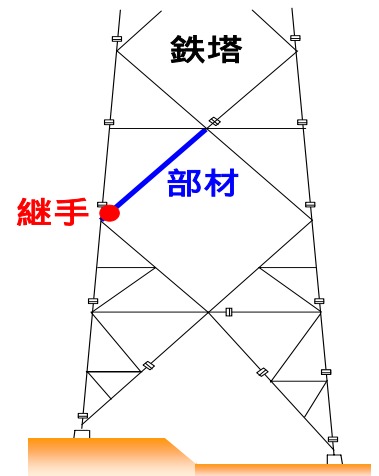
ボルト・部材の概要図

鉄塔本体のボルトおよび部材については、設備安全上の耐力を有することは確認したものの、鉄塔新設時の裕度を確保するため、一部のボルトおよび部材を改修予定。

部材等の改修（予定）

- ・ 鉄塔 2基：ボルト取替 10 継手
- ・ 鉄塔 3基：部材補修 4 部材
