3号機 原子炉再循環系配管の ひび部の点検・調査について

原子炉再循環系配管 維持基準適用箇所点検

平成20年5月29日

柏崎刈羽原子力発電所

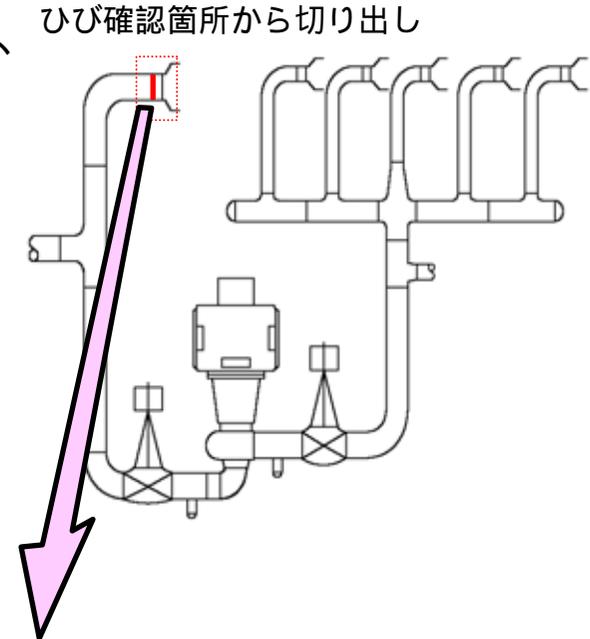
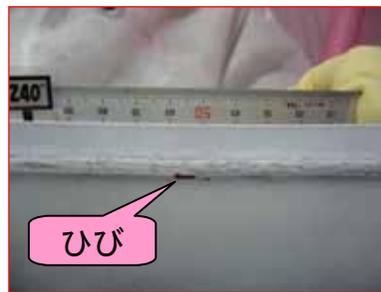
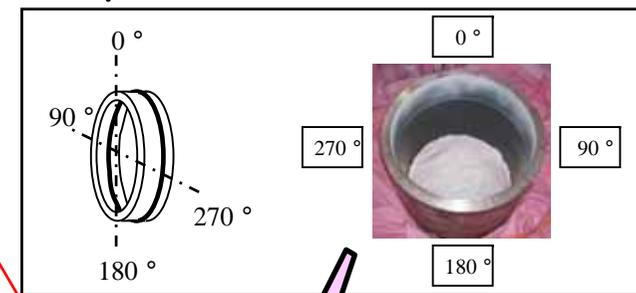
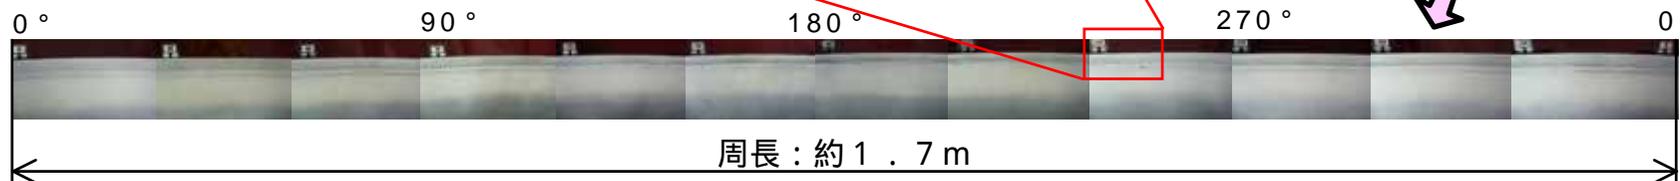
切り出し配管内表面観察結果

- 切り出し配管内表面のひびの位置および長さについて、ひび確認箇所から切り出し、浸透探傷試験（P T）を行い観察。
- その結果、U Tで検出していた位置にP Tで指示模様（ひび）を確認。
- U Tによるひびの検出精度に問題のないことを確認。

配管外径	配管肉厚	ひび長さ	
		切出前U T結果	内面観察結果
625.4mm	38.9 mm	29mm	約12mm

なお、調査のために配管切り出しを行った箇所については、今後許認可手続きを含めた準備を行い、新しい配管により復旧する。

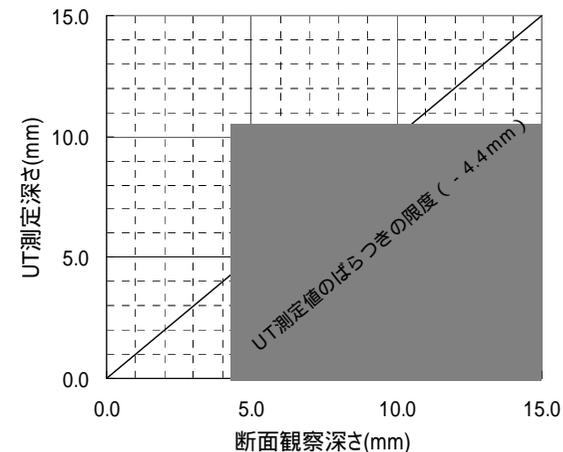
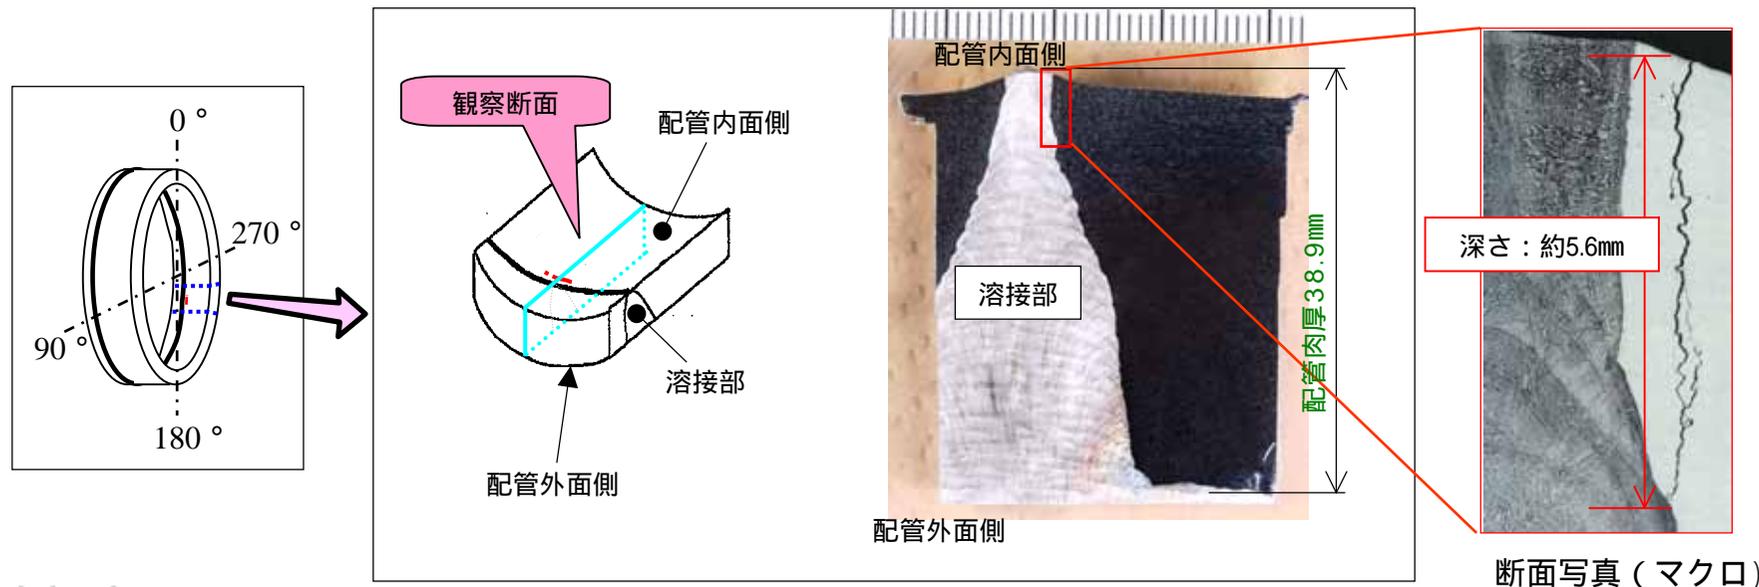
ひび部の断面観察結果

➤ ひび部の断面観察を実施し、ひびの深さを確認。

配管外径	配管肉厚	ひび深さ	
		切出前UT結果	断面観察結果
625.4mm	38.9mm	5.3mm	約5.6mm

- ひびの性状はSCCの特徴を示していることを確認。
- ひびの深さは、UTによる深さ測定値と同程度。
- UTによるひびの深さ測定精度に問題のないことを確認。
- 断面観察の結果からは、地震の影響を示すような明らかな兆候は確認されなかった。

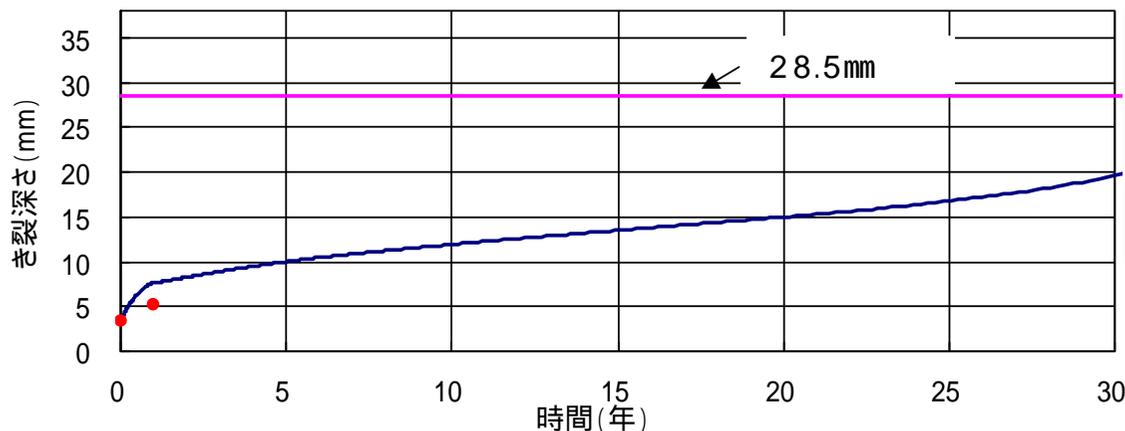
SCCき裂進展解析結果 き裂深さ

- 今回のUT結果・断面観察結果について、前回評価したSCCき裂進展予測と比較。
- ひびの大きさは進展予測を下回っていた。

健全性評価 初期深さ (平成18年6月 ¹⁾) 【UT】	進展予測 (約1年後)	今回 点検結果 (平成20年2月 ²⁾) 【UT】	断面観察 結果 【実測】
3.5mm	約7.6mm	5.3mm	約5.6mm

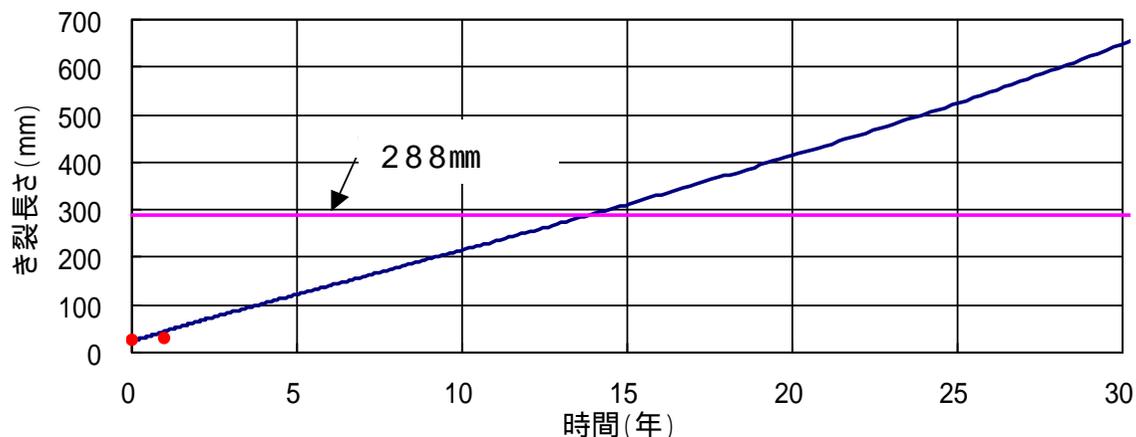
SCCき裂進展解析結果 き裂長さ

健全性評価 初期長さ (平成18年6月 ¹⁾) 【UT】	進展予測 (約1年後)	今回 点検結果 (平成20年2月 ²⁾) 【UT】	断面観察 結果 【実測】
26mm	約44mm	29mm	約12mm
