原子炉隔離時冷却系の蒸気加減弁の構造図および事象発生概要図

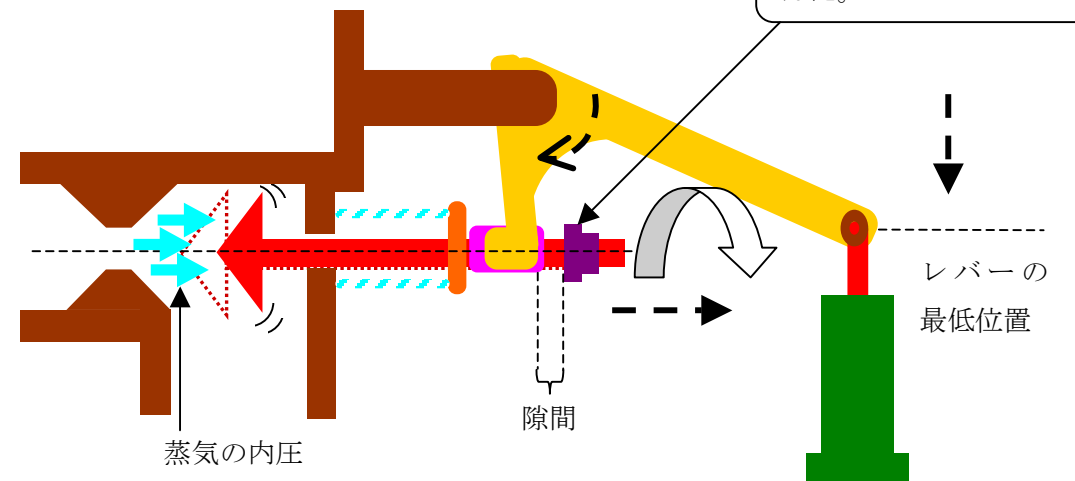
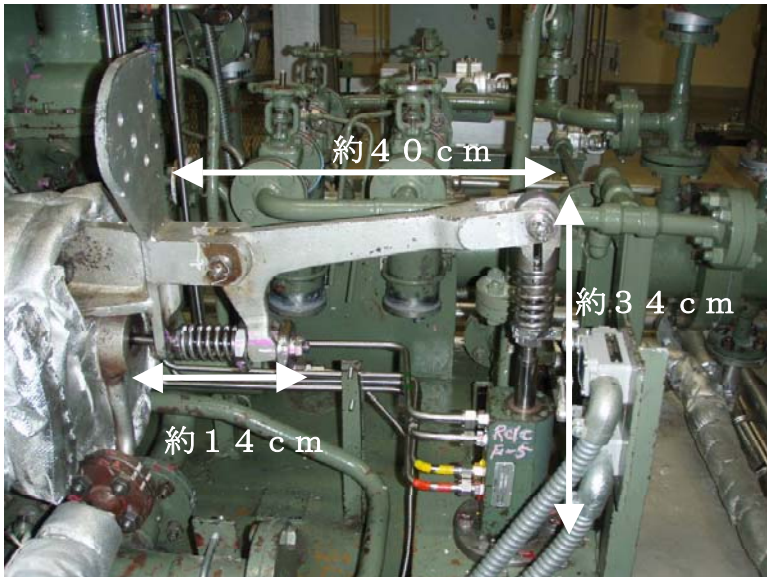
< 今回の事象の発生概要図 >

レバーが最低位置まで下がった後も、弁棒の開方向へのスライドが継続したため、これ以上弁体を閉じる方向に制御できず、運転中の使用範囲を超える弁開度となった。
