新潟県中越沖地震発生後 の点検・復旧状況について

平成20年7月10日

東京電力株式会社

柏崎刈羽原子力発電所

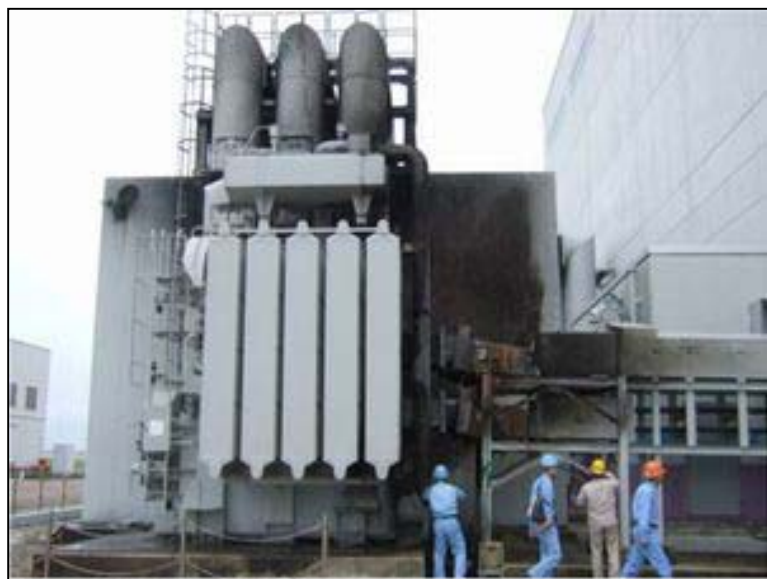
3号機 所内変圧器の火災

(被災時)

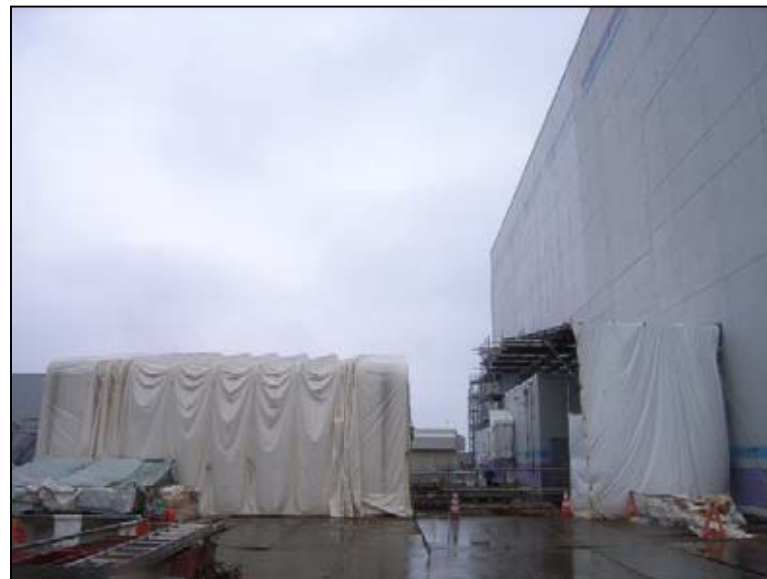
(現状)

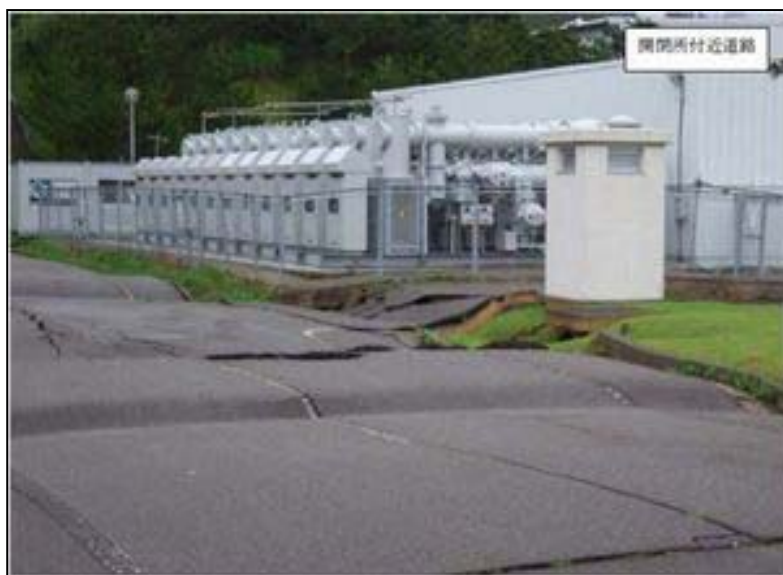
発電所構内道路

(被災時)

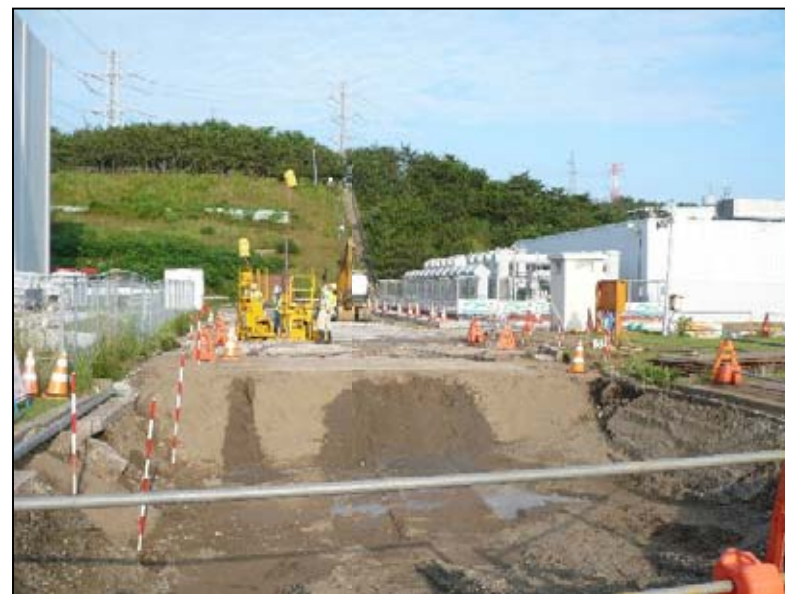
防災道路補強工事中
(現状)

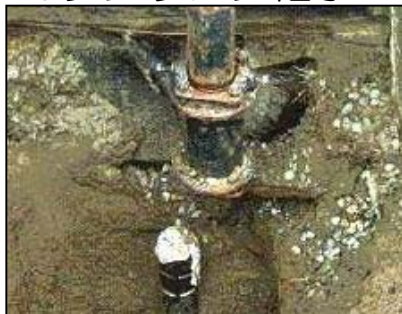
カップリング継手

屋外消火配管の損傷

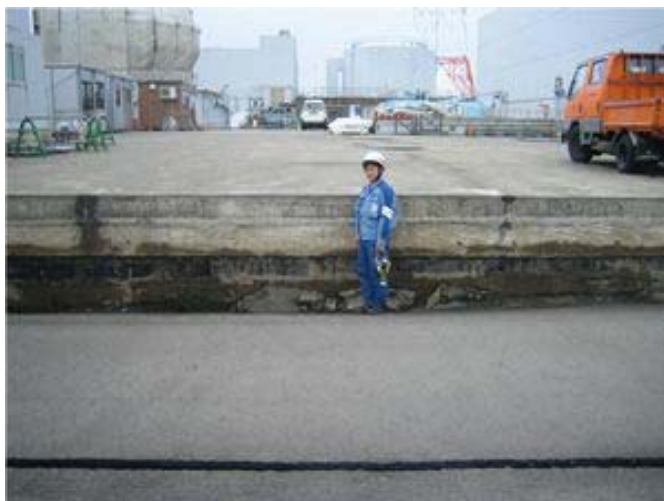
建屋近傍の埋め戻し土の沈下

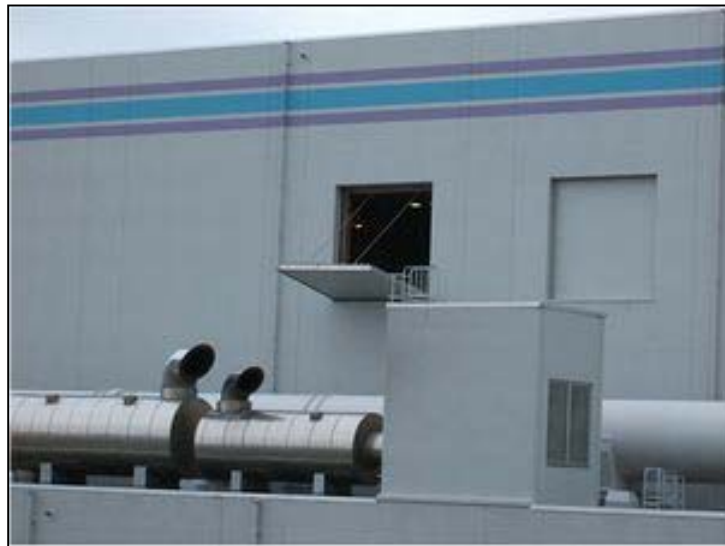
3号機ブローアウトパネル

(被災時)

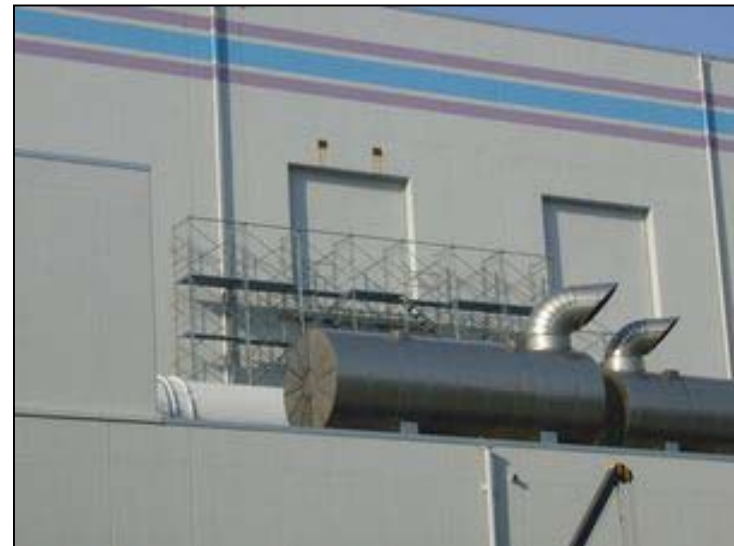
(現状)

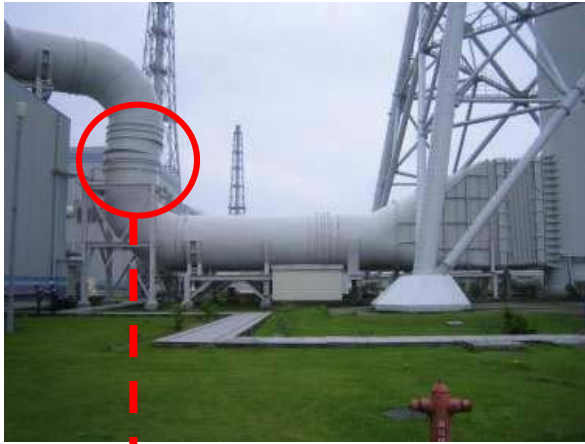
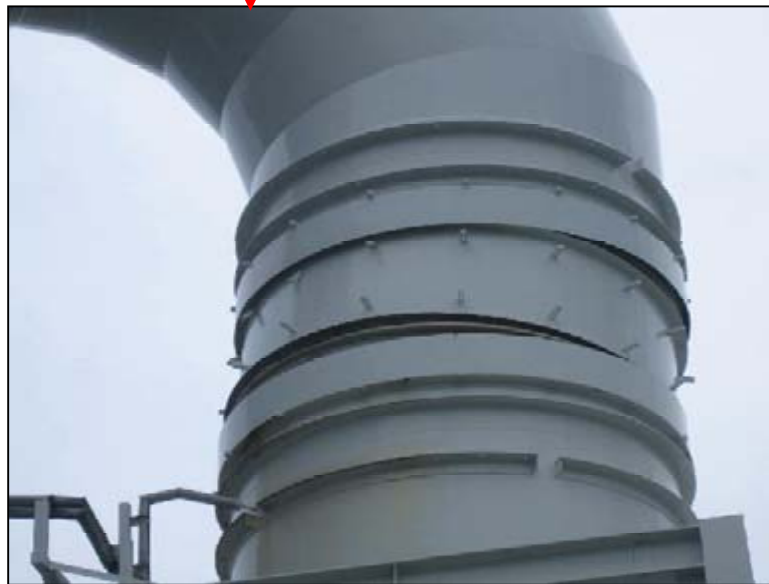
1～5号機 排気ダクトのズレ

(被災時)

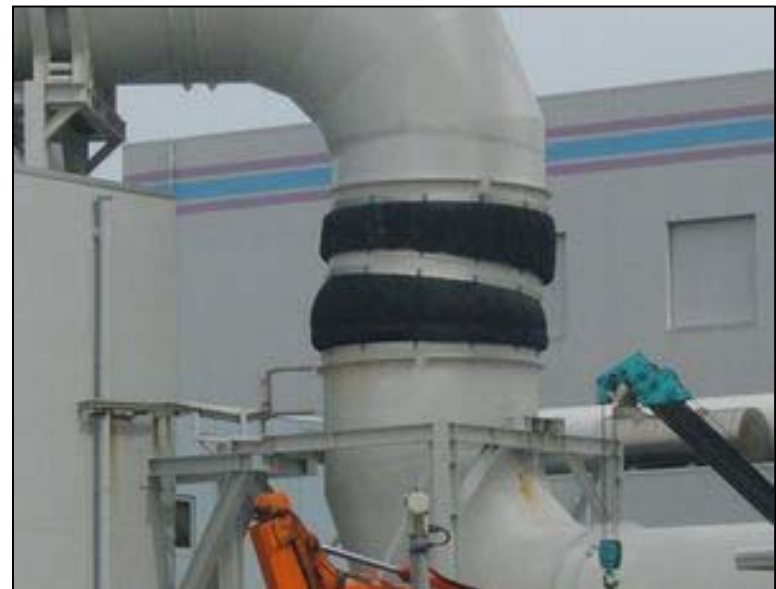
(現状)

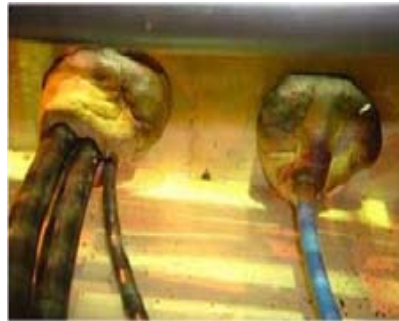
6号機の放射性物質の漏えい

使用済燃料プール水が燃料交換機の電線管を通じて非管理区域へ滴下し、排水タンク経由で海へ放出。

(被災時)

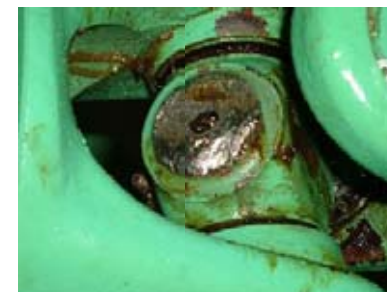
6号機 原子炉建屋天井クレーンの損傷

ユニバーサルジョイント
（北側車軸部分）
（被災時）

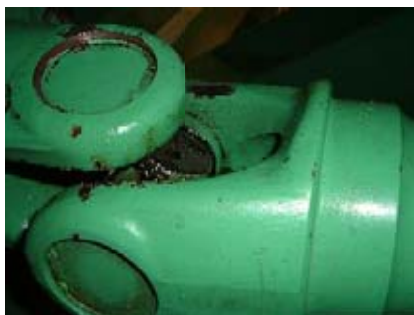
ユニバーサルジョイント
（南側車軸部分）
（被災時）

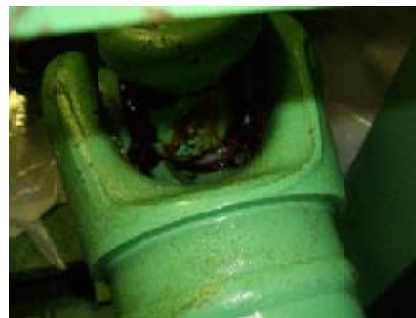
ユニバーサルジョイント
（南側モータ部分）
（被災時）

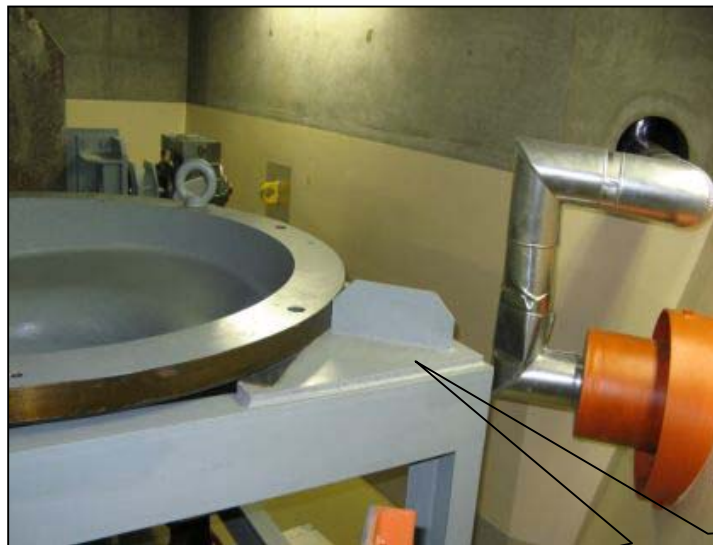
3号機 ほう酸水注入系配管保温材変形

(被災時)

機材が地震の影響で移動し接触

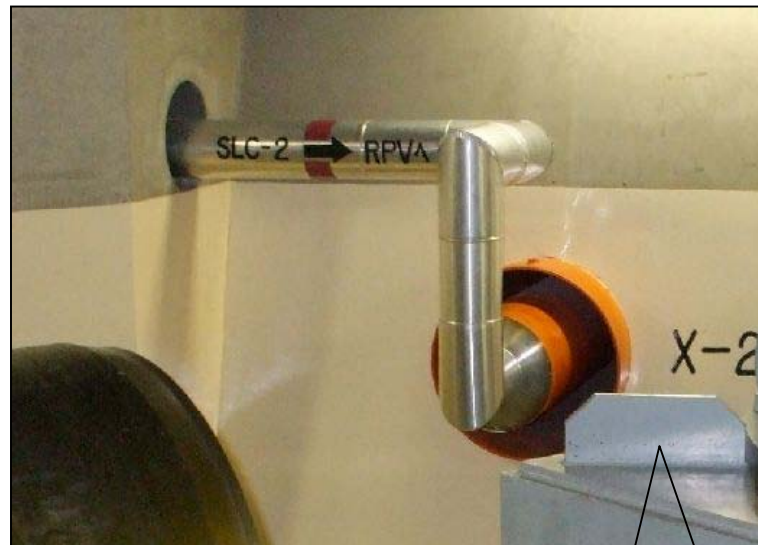
(現状)

機材を固縛

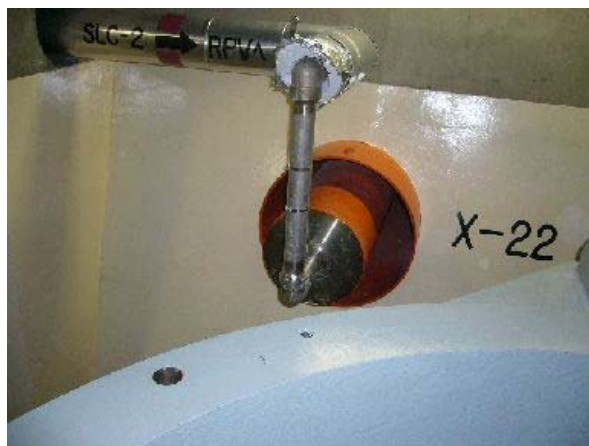
配管の健全性を確認

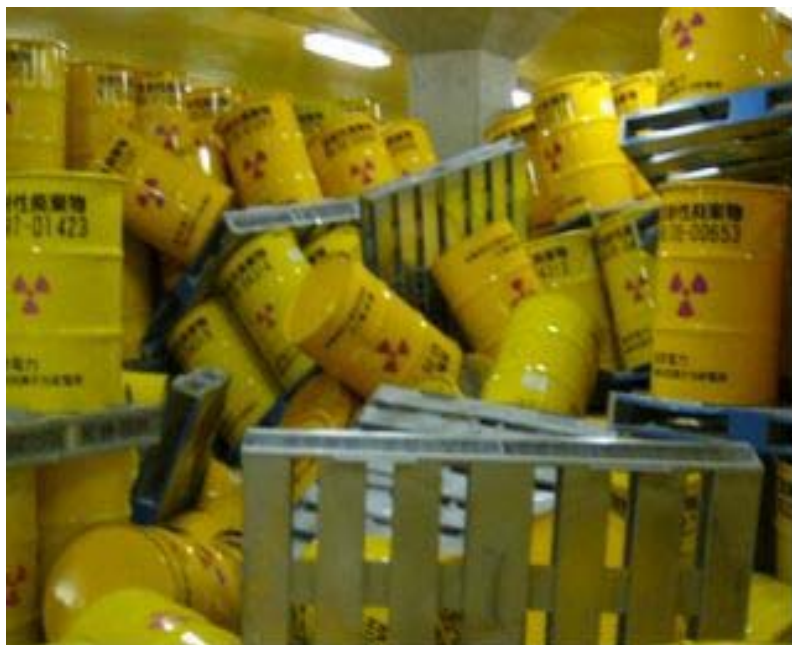
固体廃棄物貯蔵庫の状況

(被災時)

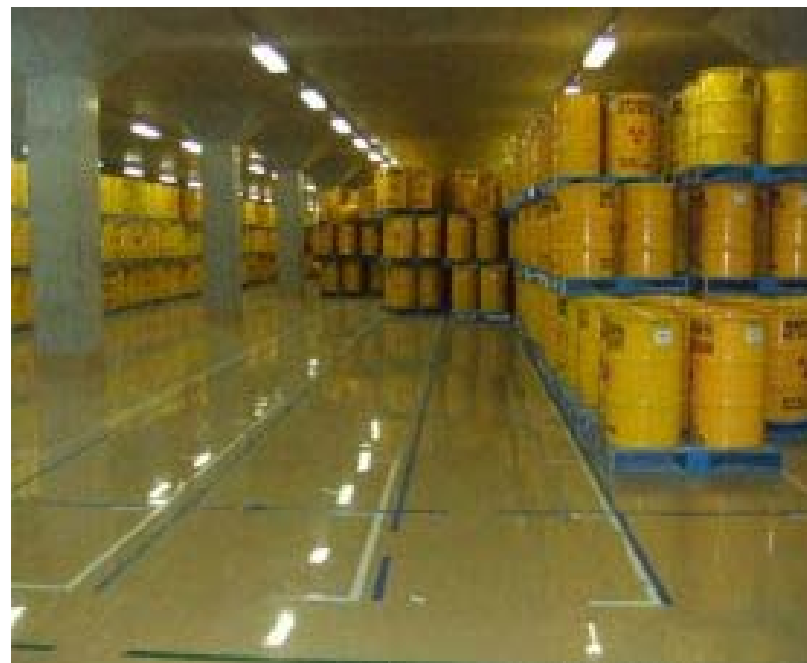
(現状)

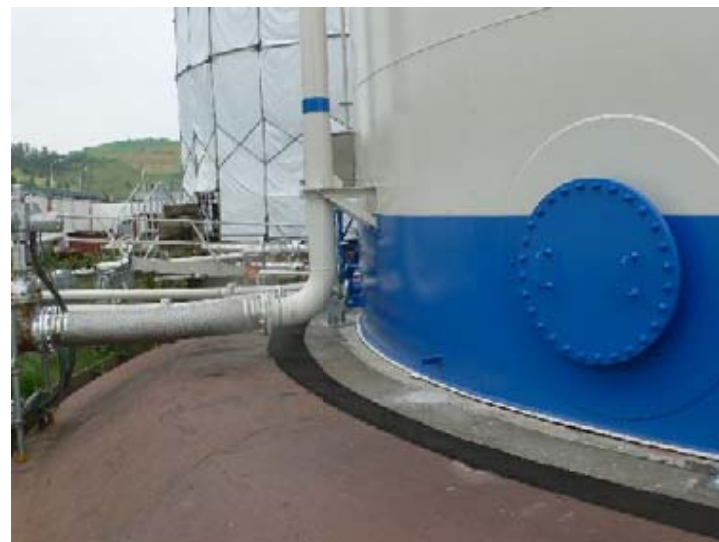
ろ過水
タンク本体

ろ過水タンク
