1号機 原子炉再循環系配管の

欠陥部の点検について

東京電力株式会社

柏崎刈羽原子力発電所

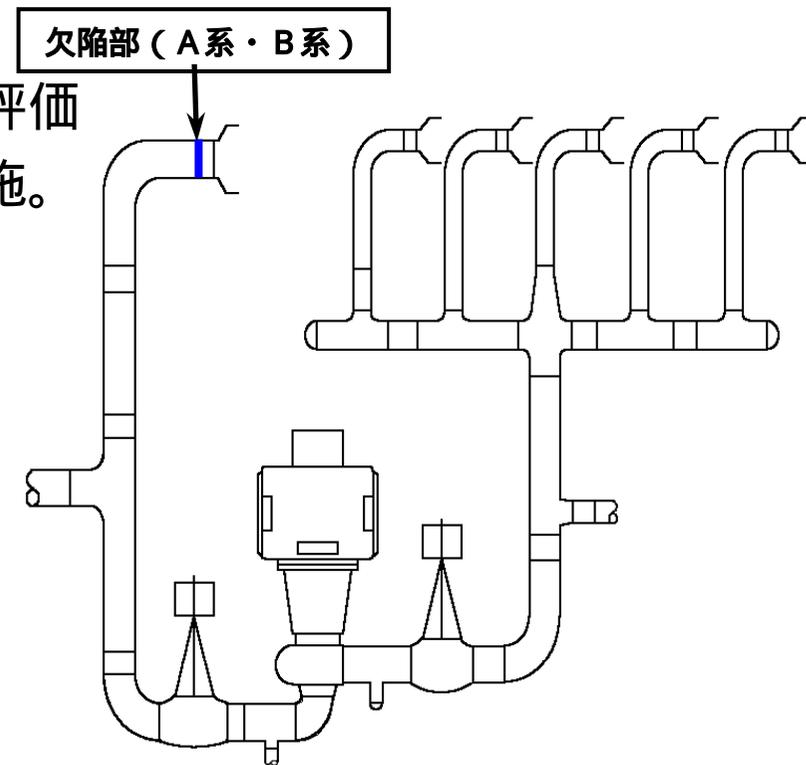
原子炉再循環系

- 第14回定期検査時（平成17年6月～平成18年5月）に高周波誘導加熱応力改善法（IHSE）施工後の原子炉再循環系配管の2継手に欠陥を確認。健全性評価により約40年の健全性を確認し、継続使用中。
- 今回の定期検査において、健全性評価にもとづく計画的な継続検査を実施。

- 当該継手（全周）について、平成20年6月16日～7月8日に超音波探傷試験（UT）を実施。
- 維持基準適用箇所の測定結果は下表の通り。

測定箇所		配管外径	配管肉厚	深さ（UT指示）			長さ（UT指示） ^{*4}		
				前回結果 （第14回） 平成18年4月	今回結果 ^{*1} （第15回）		前回結果 （第14回） 平成18年4月	今回結果 （第15回）	
					地震前 平成19年6月	地震後 平成20年7月		地震前 平成19年6月	地震後 平成20年7月
A系	150°近傍	625.4mm	38.9mm	4.3mm	4.1mm	4.3mm	12mm ^{*2}	18mm ^{*2}	24mm ^{*2}
	180°近傍			5.9mm	5.8mm	5.7mm	41mm ^{*3}	38mm ^{*3}	22mm ^{*3}
B系	180°近傍	625.4mm	38.9mm	4.7mm	4.9mm	4.9mm	20mm ^{*3}	23mm ^{*3}	23mm ^{*3}
	210°近傍			4.7mm	4.9mm	4.8mm	11mm ^{*2}	8mm ^{*2}	14mm ^{*2}

- 今回の維持基準適用箇所の測定結果については、前回の定期検査（第14回）の測定結果と大きな差はなく、進展は認められなかった。
