# 柏崎刈羽原子力発電所 6、7号機タービン翼点検結果報告

平成20年7月31日

東京電力株式会社

柏崎刈羽原子力発電所

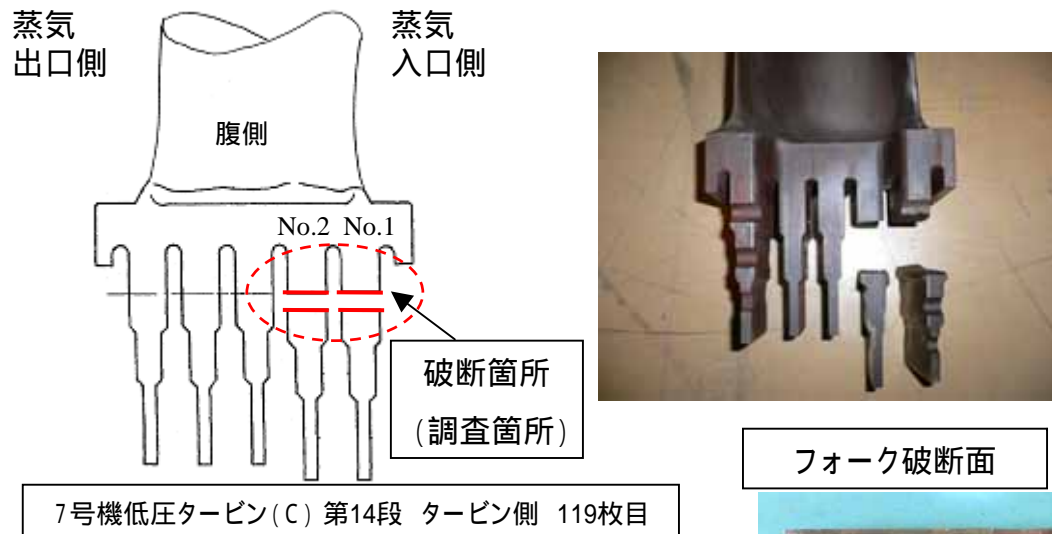
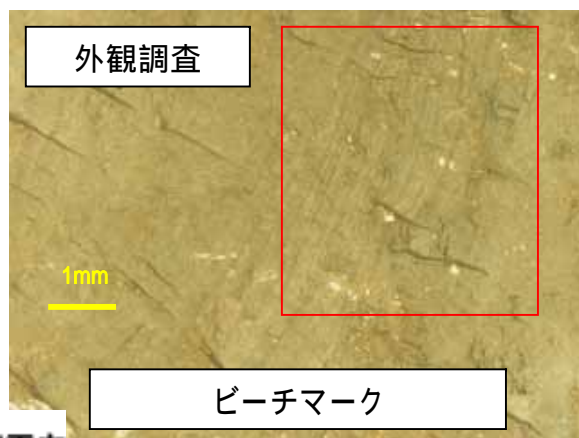
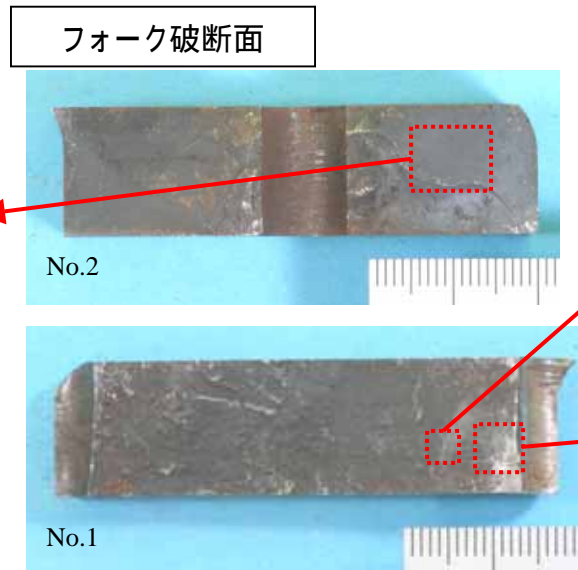
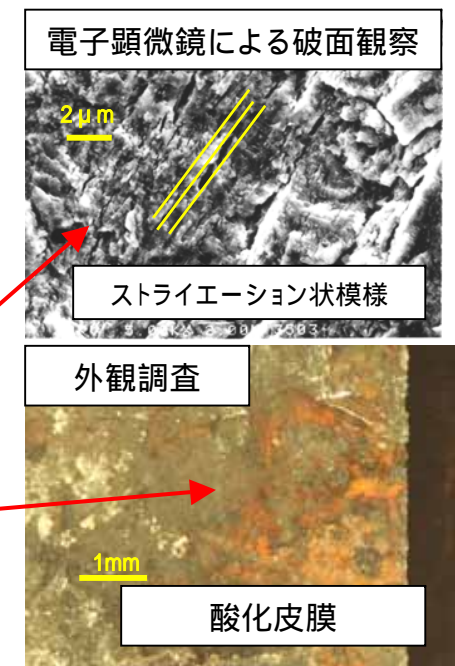
# 低圧タービン第14段動翼フォーク部の調査結果（損傷箇所）

- 低圧タービン第14段の折損した動翼フォーク部について破面調査を行った結果、高サイクル疲労破面に見られるような縞状の模様（ビーチマークおよびストライエーション状模様）が確認された。また、破面には酸化皮膜が形成されていた。これらのことから、今回のプラント停止（地震発生）以前に高サイクル疲労により損傷に至ったものと考えられる。

金属調査実施項目	調査結果
・外観調査	・ビーチマークを確認 ・酸化皮膜を確認
・破面観察（走査型電子顕微鏡）	・ストライエーション状模様を確認

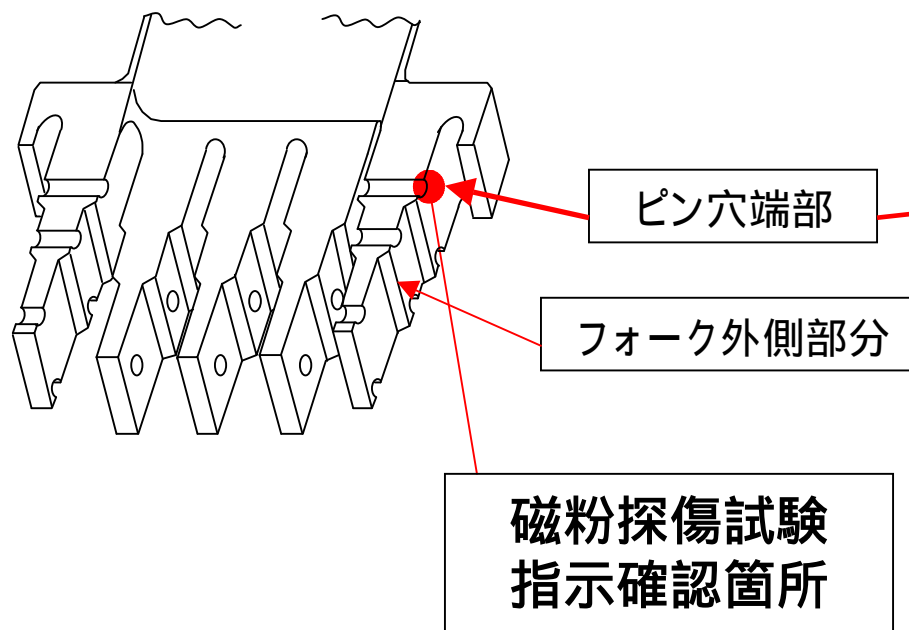
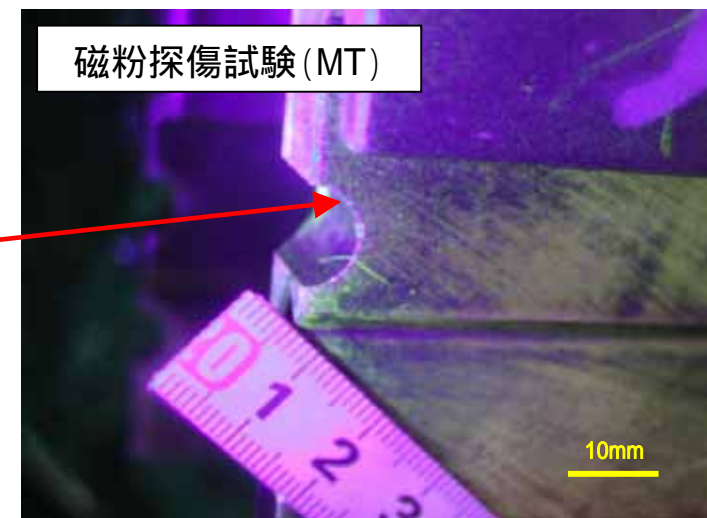
動翼フォーク部（第14段の例）

- ・ フォーク部の磁粉探傷試験による指示模様は、大部分が5本（第14段）あるいは7本（第16段）あるフォーク部外側部分に発生。また、磁粉探傷試験による指示模様は、ピン穴の端部から発生。

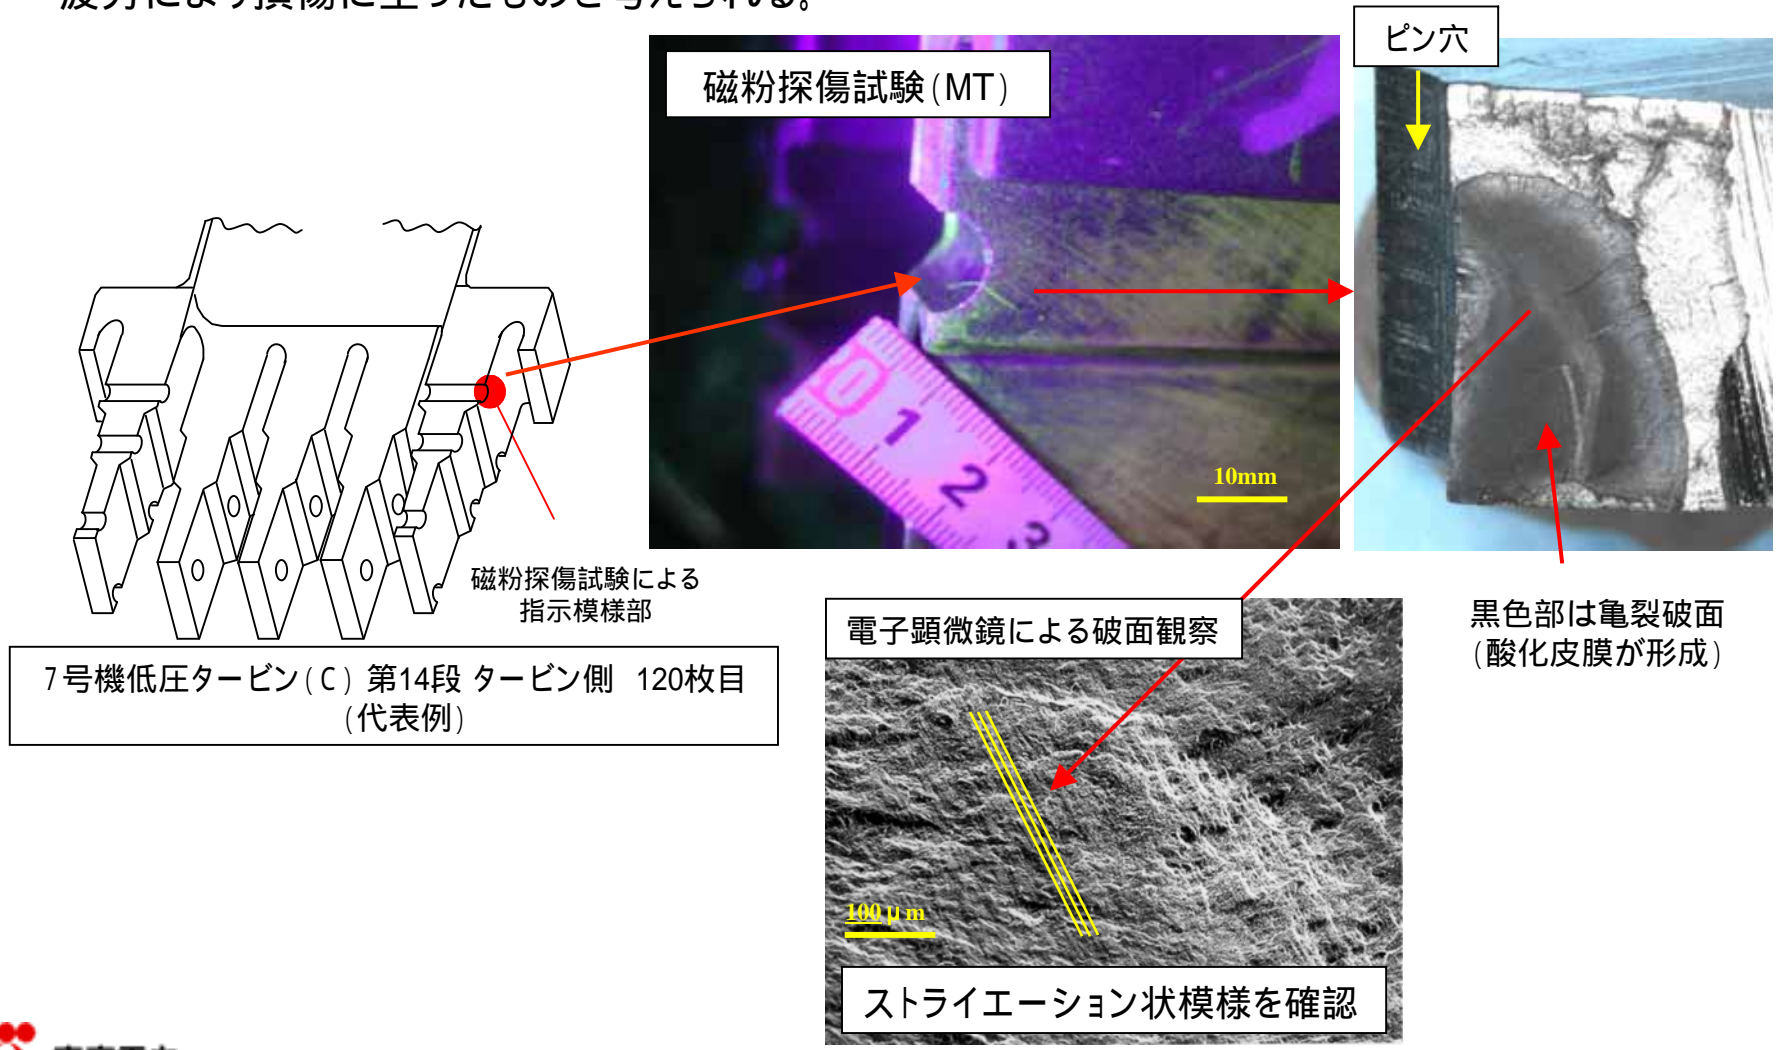
# 低圧タービン第14段動翼フォーク部の調査結果 (磁粉探傷試験による指示模様部)

- 低圧タービン第14段の磁粉探傷試験による指示模様部について破面調査を行った結果、高サイクル疲労破面に見られるようなビーチマークおよびストライエーション状模様が確認された。また、破面には酸化皮膜が形成されていた。これらのことから、今回のプラント停止(地震発生)以前に高サイクル疲労により損傷に至ったものと考えられる。

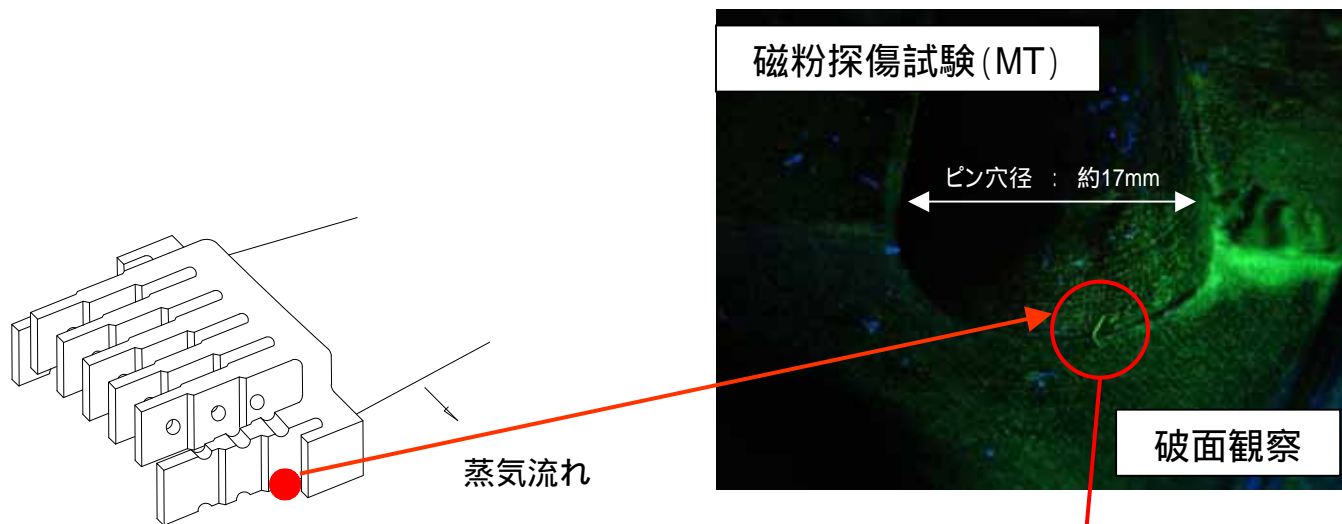
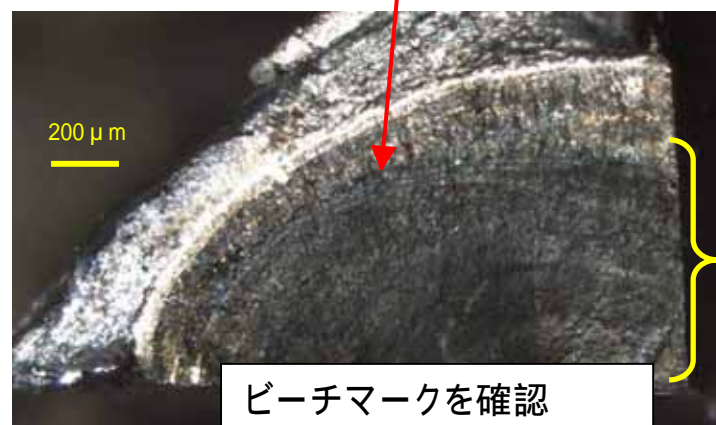
7号機低圧タービン (B) 第16段タービン側 102枚目  
(代表例)

- 低圧タービン第16段の磁粉探傷試験による指示模様部について破面調査を行った結果、高サイクル疲労破面に見られるようなビーチマークが確認された。また、破面には酸化皮膜が形成されていた。これらのことから今回のプラント停止(地震発生)以前に高サイクル疲労により発生したものと考えられる。
