6号機原子炉建屋天井クレーンを 駆動させる軸の継手の破損に関する 原因と対策について

平成20年9月25日
東京電力株式会社

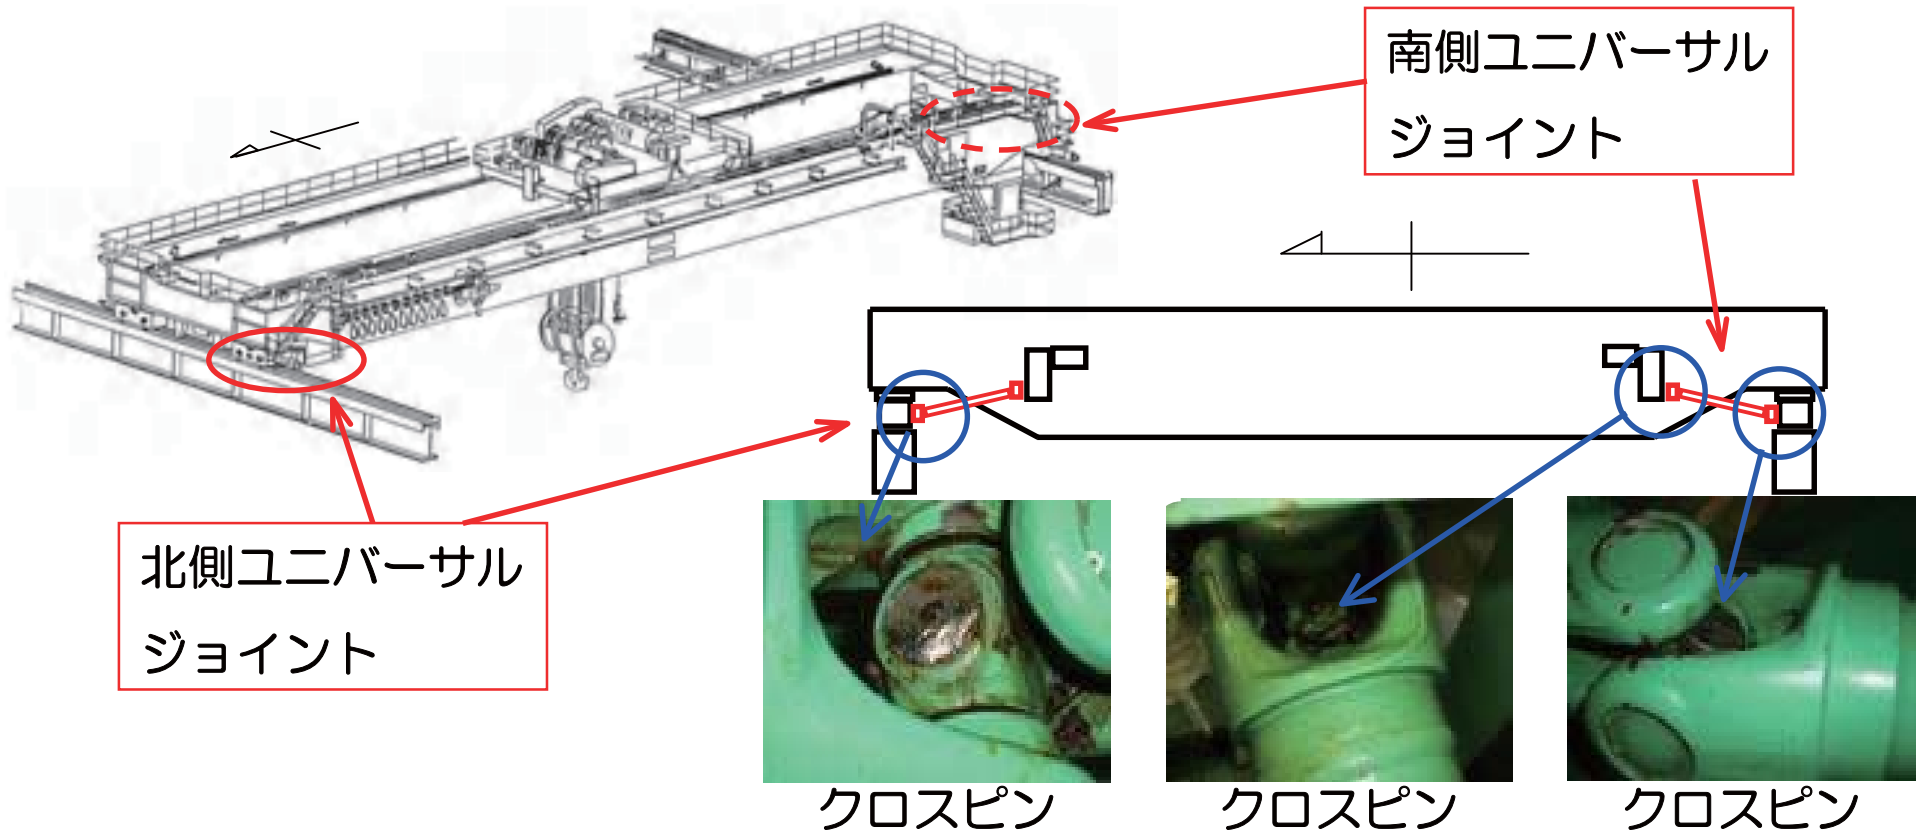
事象の概要 (1)

ユニバーサルジョイント	クロスピン	状態
北側	駆動輪側	×
	電動機側	○*
南側	駆動輪側	×
	電動機側	×

○ : 正常

× : 異常

* 目視点検に加え、浸透探傷検査を行い、指示模様が無いことを確認した

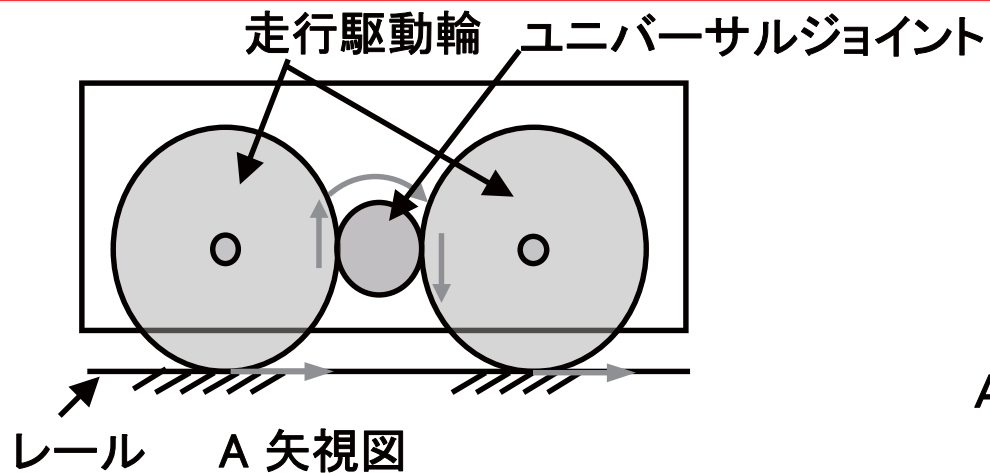
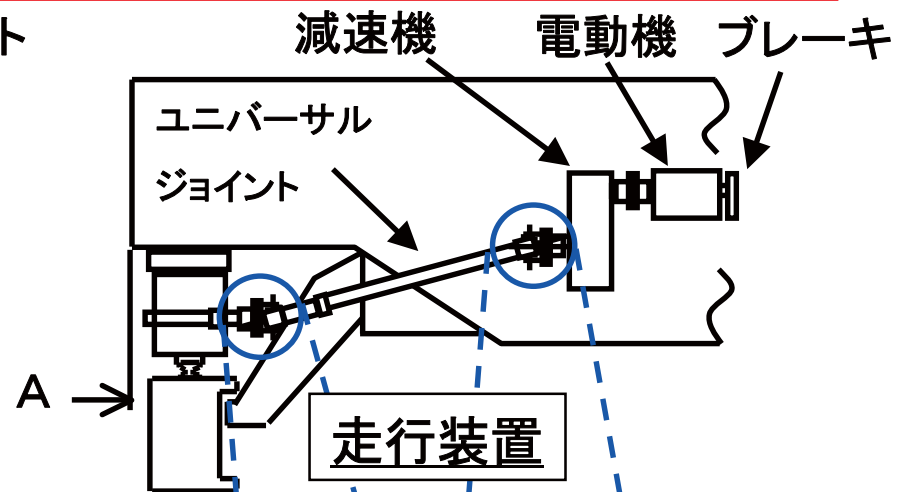
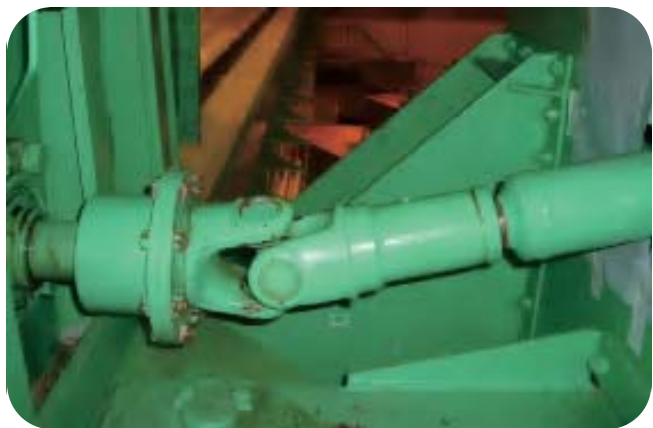
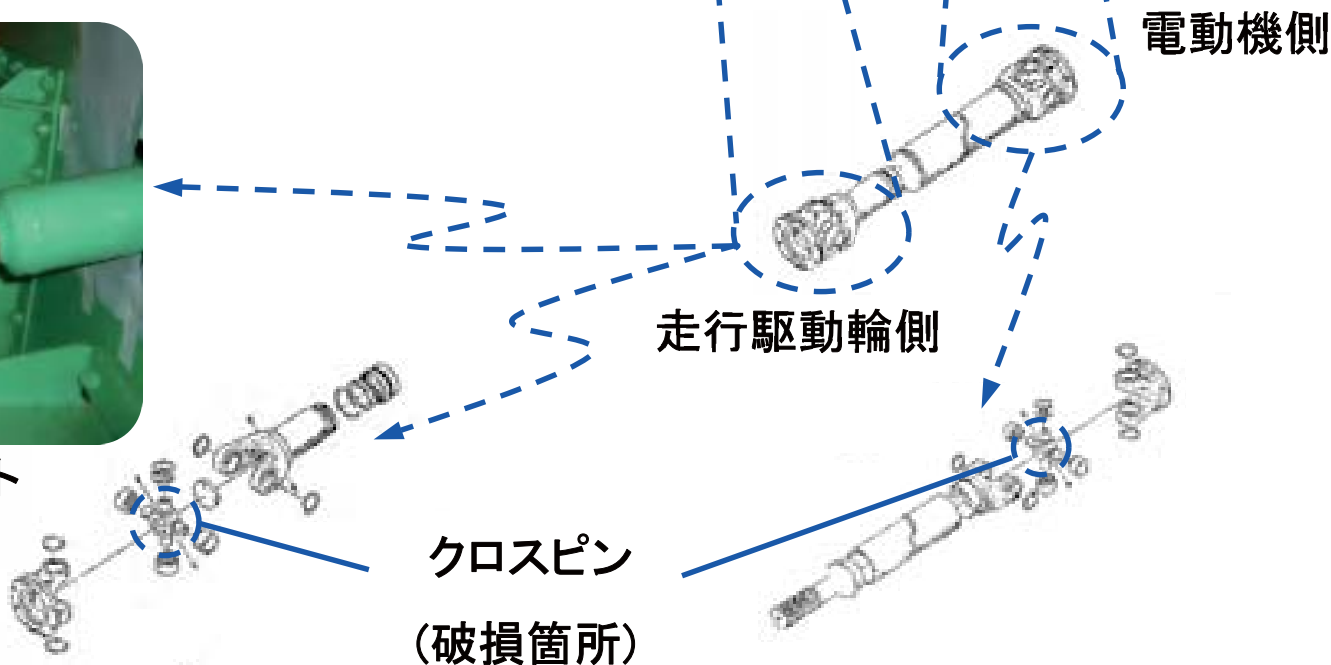
ユニバーサルジョイント
(南側駆動輪側)

事象の概要 (2)

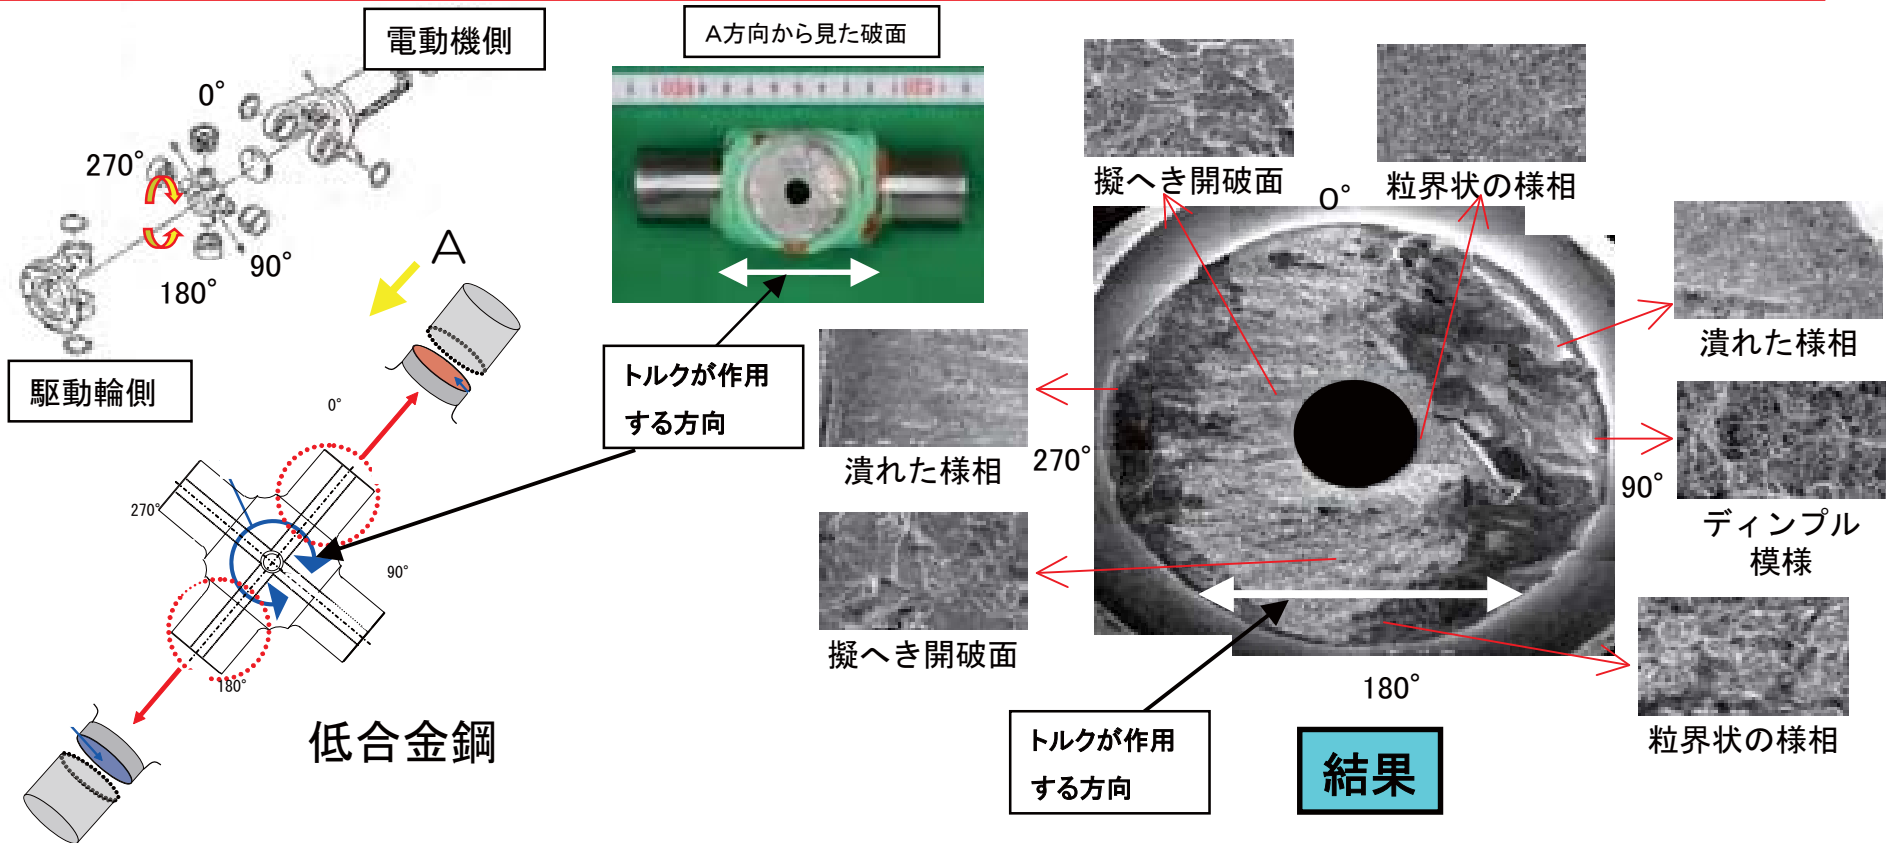
調査結果

破断面同士が接触したことによるものと考えられる「潰れ」が多いが、破面の大半は若干の延性破面が混在した擬へき開破面*1であった。

また、延性破断の様相を示すディンプル*2模様が認められた。これらにより今回の破断はいずれも大きな荷重がかかったことによるものと判断される。

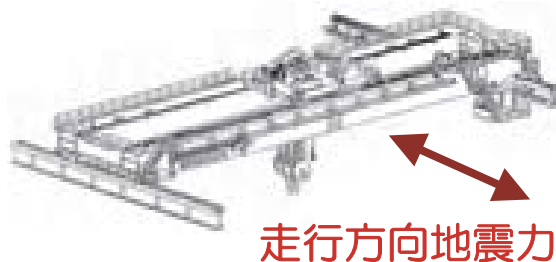
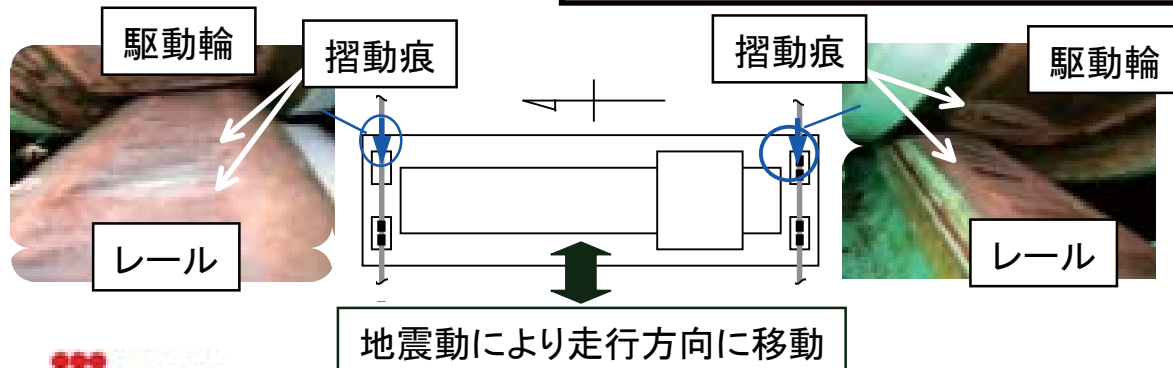
走行駆動輪、レール

地震発生時、原子炉建屋天井クレーンは停止している状態であり、走行駆動輪はブレーキ（電動機側に設置されている）が掛かっている状態であった。

地震動により、原子炉建屋天井クレーンの走行駆動輪にブレーキが掛かった状態で、強制的にクレーンの走行方向（東西方向）の力が発生した。

クレーンの走行方向（東西方向）の力により走行駆動輪に回転しようとする力が作用したが、電動機側の回転を阻止する力（ブレーキ）の相反する作用により、走行駆動輪と電動機の間位置するユニバーサルジョイントに過大なトルクが発生し、クロスピンが破損した。

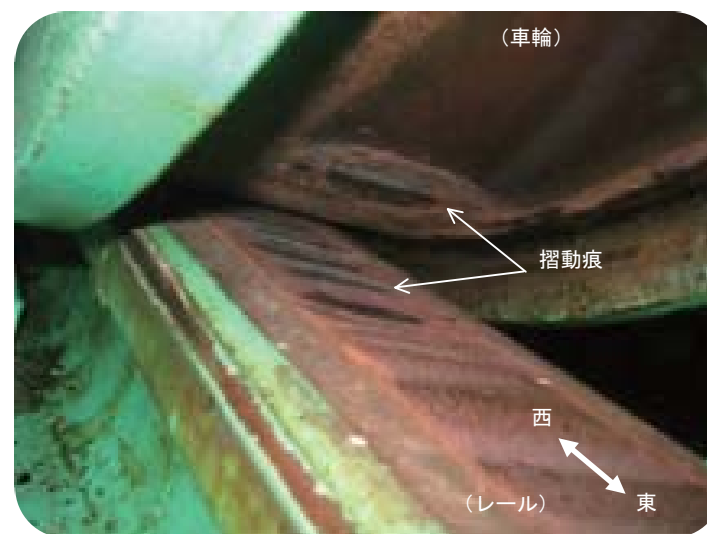
南側走行駆動輪摺動痕

- 現場調査の結果、走行レールと走行駆動輪にクレーン自体が強制的に移動したと思われる摺動痕が約30cmに亘り確認されている。

- 今回の解析結果では、想定移動距離が約50cmであり、実態と同程度の値となった。

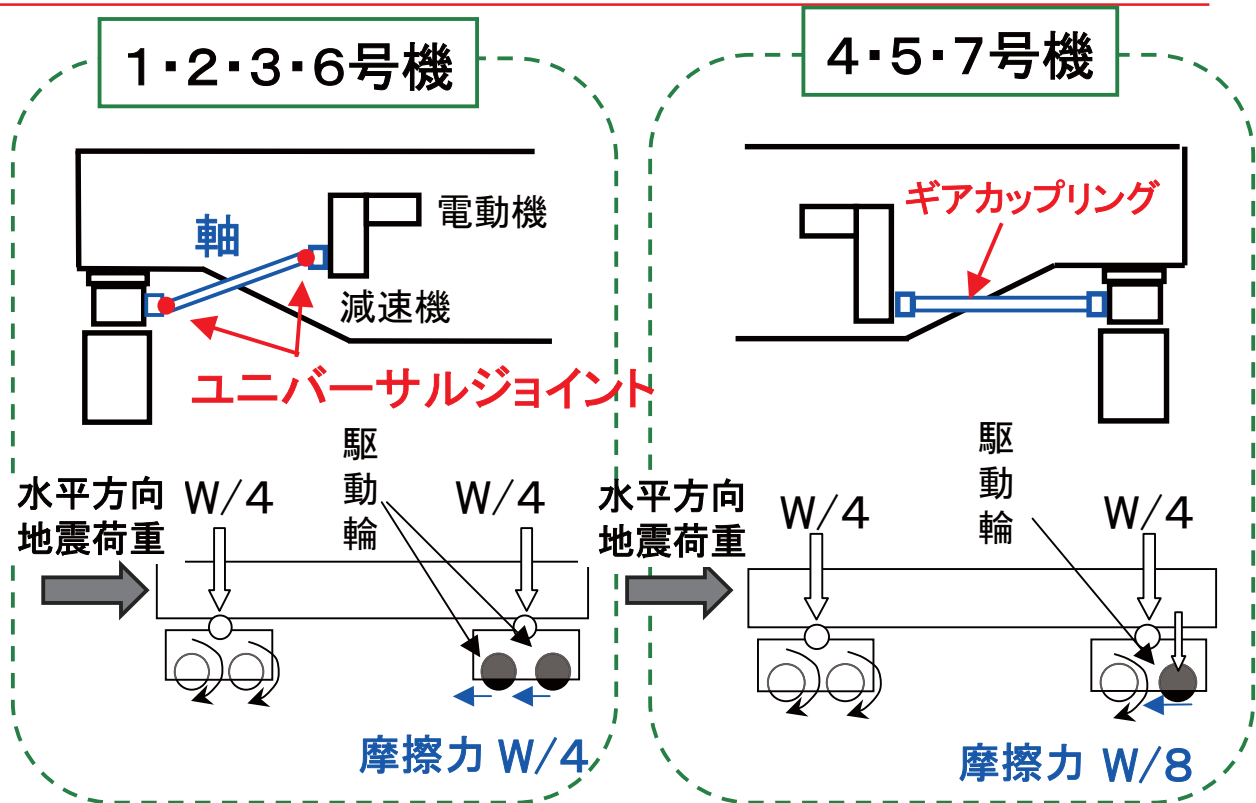
接続部にユニバーサルジョイントを使用している

1・2・3・6号機は駆動側と車輪側の接続部に構造上応力が集中するユニバーサルジョイントを使用している。

1軸で2車輪を駆動している

2車輪を駆動させる1・2・3・6号機の軸は、1車輪を駆動させる4・5・7号機の軸に比べ、約2倍のトルクを受ける。

- ・ 1・2・3・6号機はトルクに対して比較的弱い部位（ユニバーサルジョイント）が存在する
- ・ 1・2・3・6号機の車輪駆動軸は4・5・7号機よりも強いトルクを受ける
