# 3号機所内変圧器（B）のダクト火災に 関する原因と対策について

平成20年9月25日  
東京電力株式会社

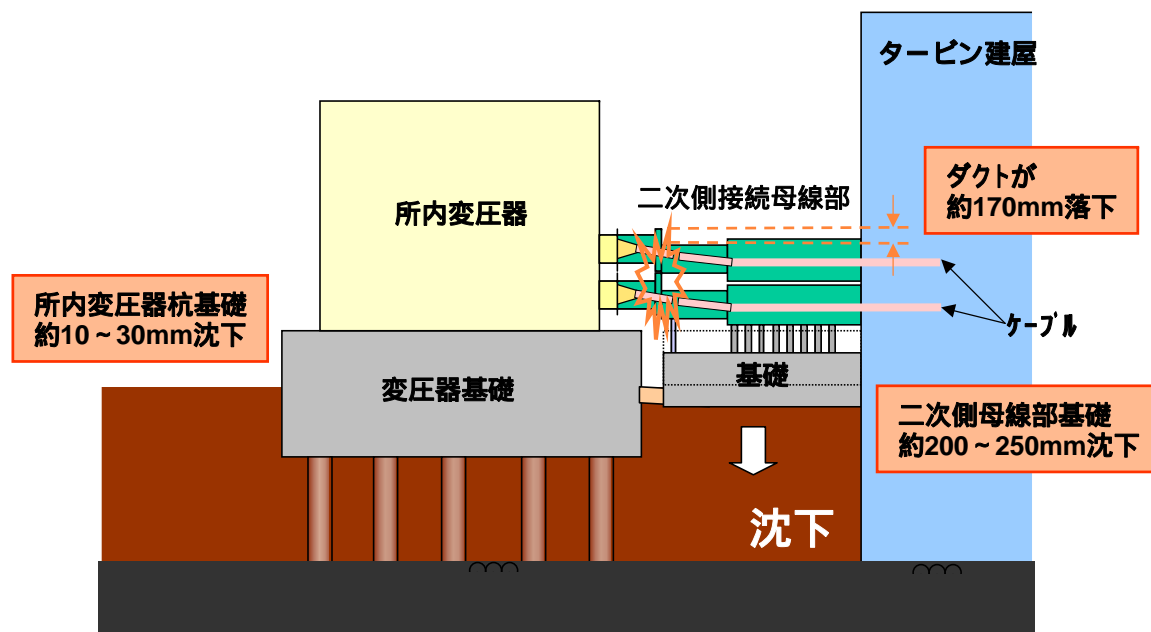
不等沈下の発生状況図

中越沖地震による、基礎の沈下量

所内変圧器：約10～30mm

二次側接続母線部：約200～250mm

不等沈下量：約200mm

不等沈下により、ダクトがブッシング部に衝突

所内変圧器と二次側接続母線部基礎で生じた不等沈下の発生を防止する  
基礎形式を同一とする 杭基礎形式の採用  
コンクリート基礎部の一体化

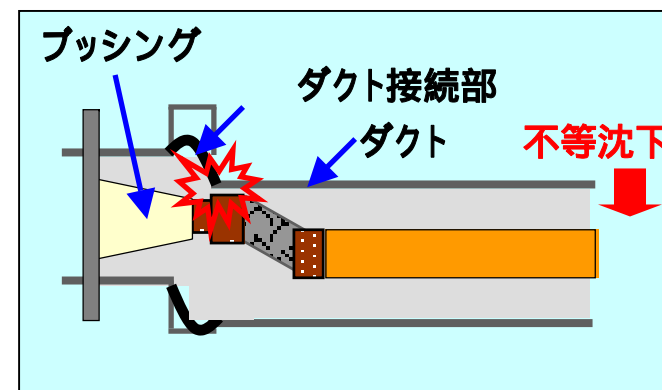
二次側接続母線部の構造

ダクト接続部位置が、相対変位発生時にダクトがブッシングに接触している位置であったこと

➡ 想定を超える相対変位発生時に、

- ・ブッシングに外力が加わり、漏油が発生した。
- ・ダクトと導体の接触により、地絡・短絡が発生した。
