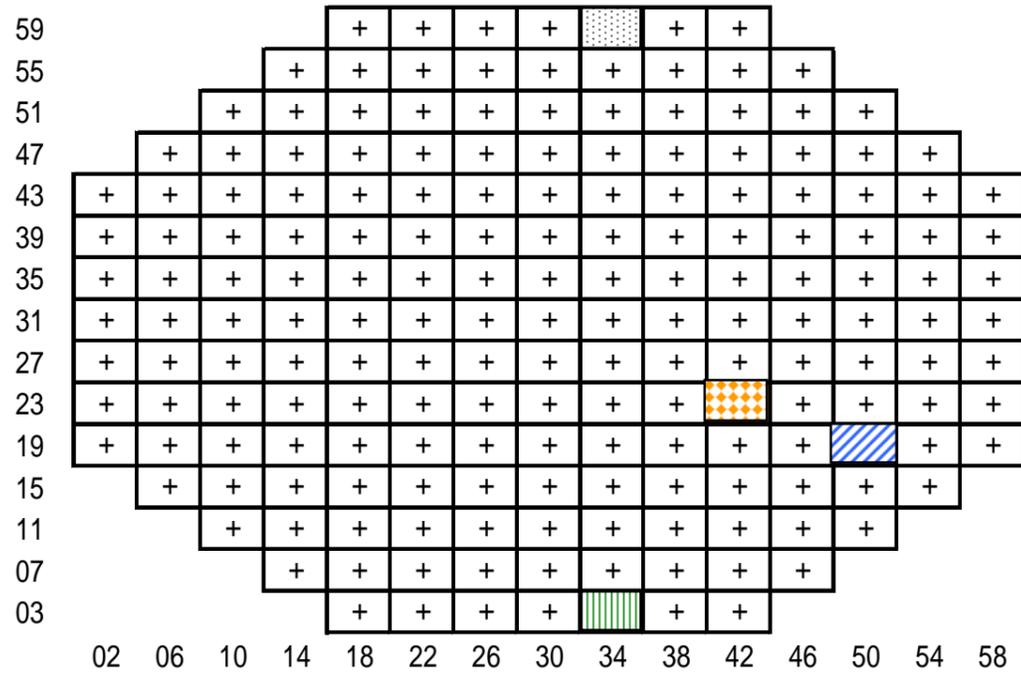
制御棒位置

11月7日に発生

- 動作試験を行っていた制御棒(50-19)
- 全挿入位置をこえて挿入(過挿入)された制御棒(34-03)

11月16日に発生

- 動作試験を行っていた制御棒(34-59)
- 全挿入位置をこえて挿入(過挿入)された制御棒(42-23)

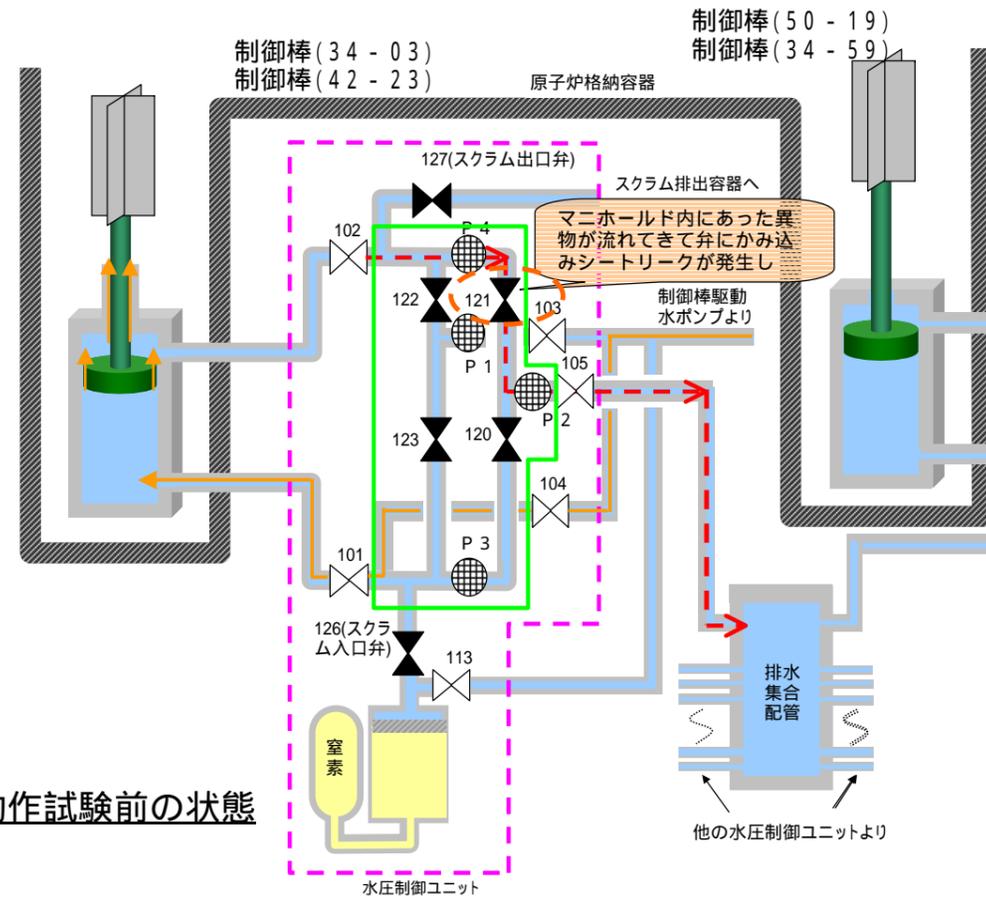
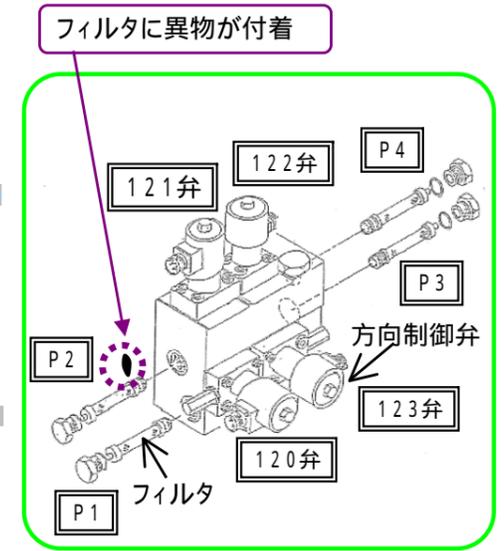
マニホールド外観図

動作試験前の状態

制御棒(50-19)(34-59)  
動作試験を実施

- フィルタ
- 動作試験時の水の流れ
- 弁に異物がかみ込み開いた状態での水の流れ

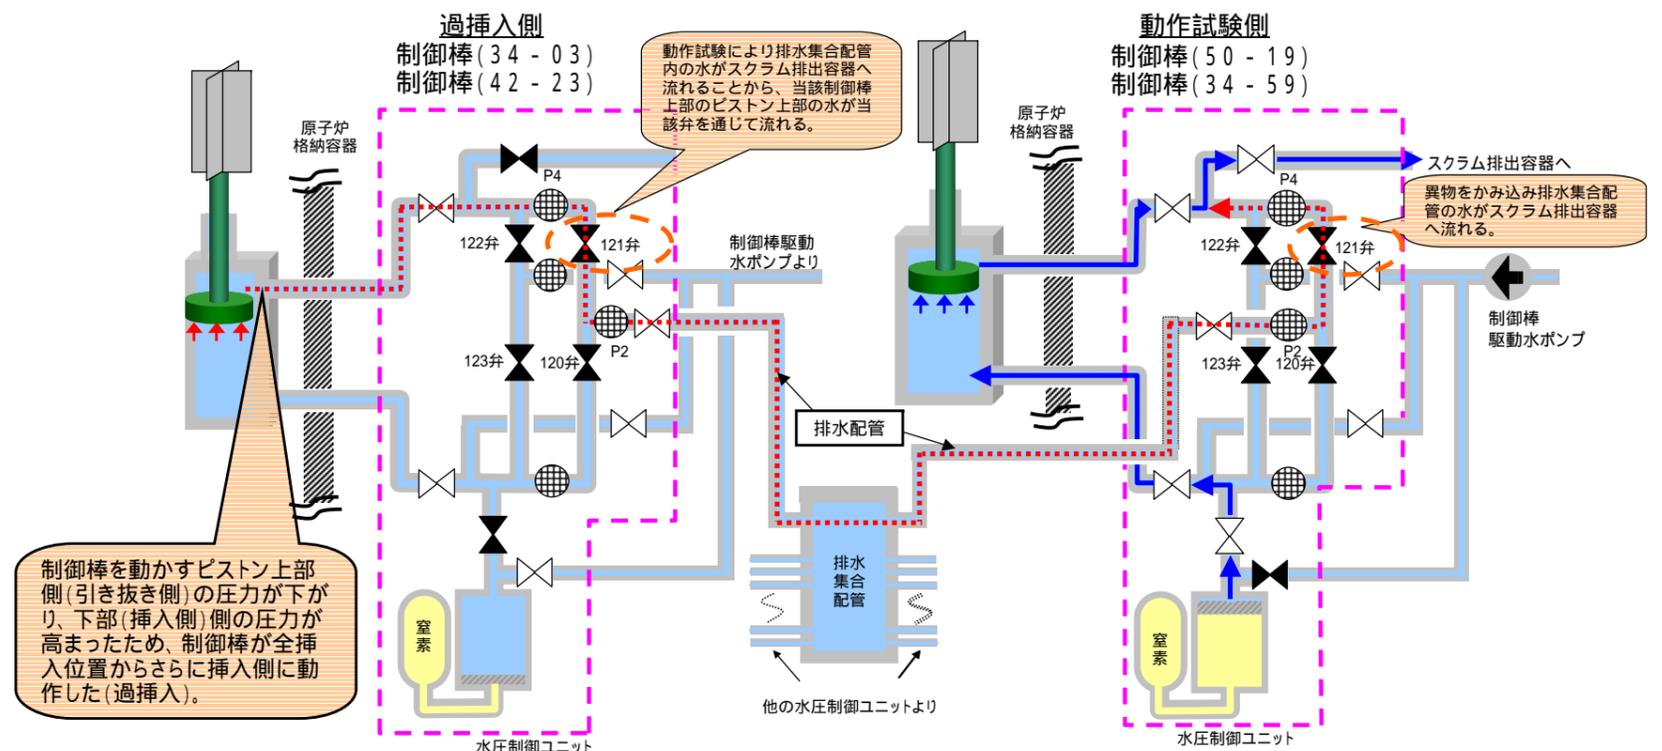
動作試験後の状態

制御棒を動かすピストン上部側(引き抜き側)の圧力が下がり、下部(挿入側)側の圧力が高まったため、制御棒が全挿入位置からさらに挿入側に動作した(過挿入)。
