柏崎刈羽原子力発電所 6号機
タービン建屋地下1階（非管理区域）での火災にかかる
原因並びに再発防止対策について

平成21年1月

東京電力株式会社

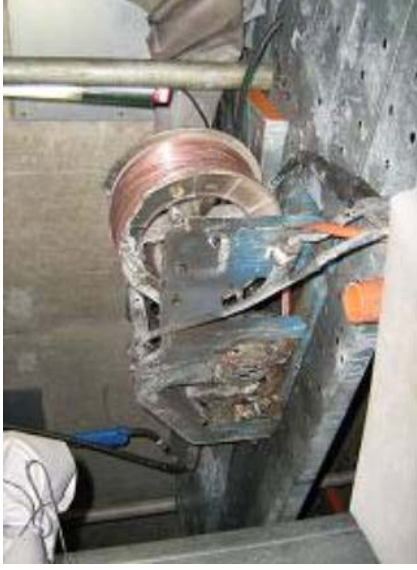
燃えたワイヤ送給装置

- ・ ワイヤ送給装置が全体にわたって黒く煤けており、ワイヤリールやケーブル等の可燃性部品が焼損していたが、特に焼損していたのは中継端子台であった。

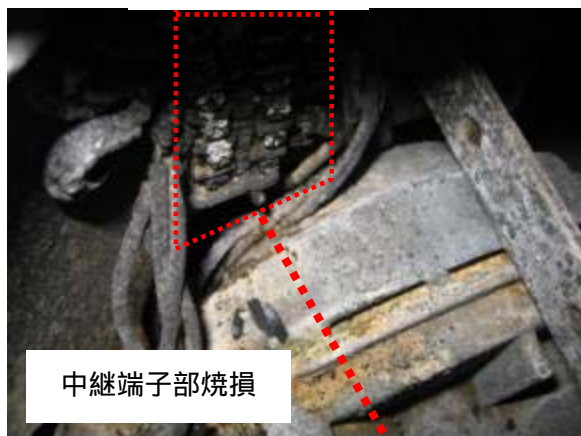
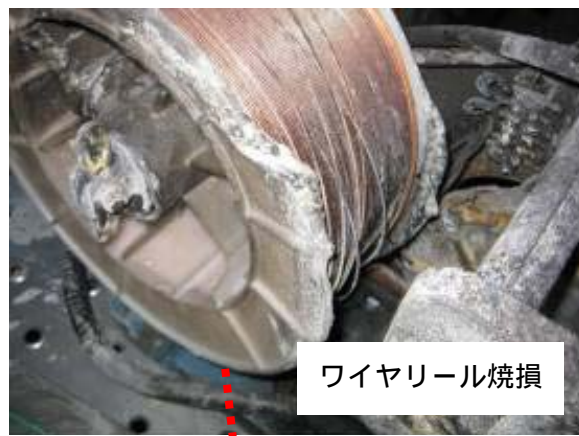
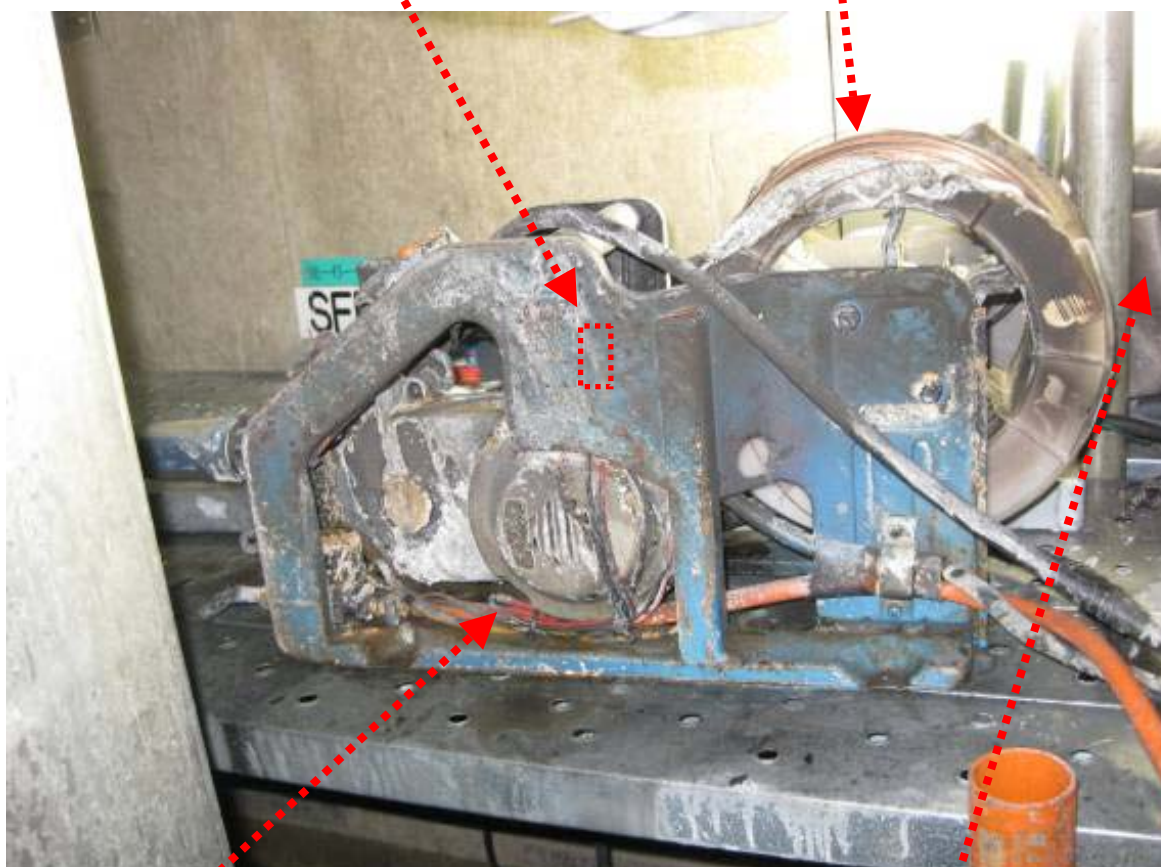
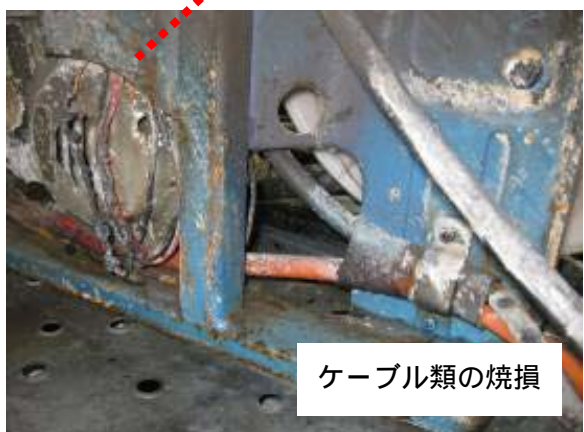
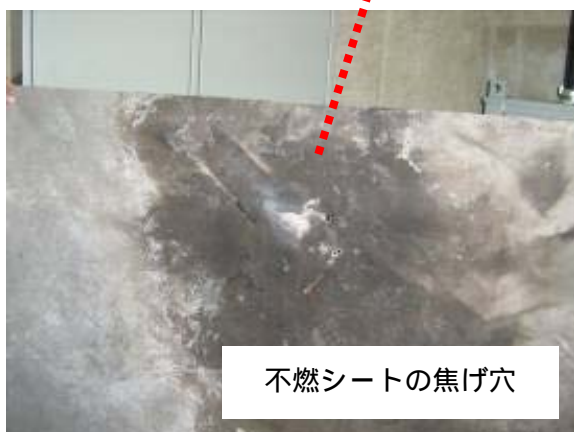
ワイヤ送給装置の被災状況

- ・ 外観目視点検の結果、ケーブル、モータカバー、減速機カバー、リモコンボックス等に燃焼痕が確認されるとともにリモコンケーブルに炭化が見られたが、最も激しく焼損していたのは中継端子台であった。なお、中継端子台カバーが焼損したと思われる明確な痕跡は確認出来なかった。

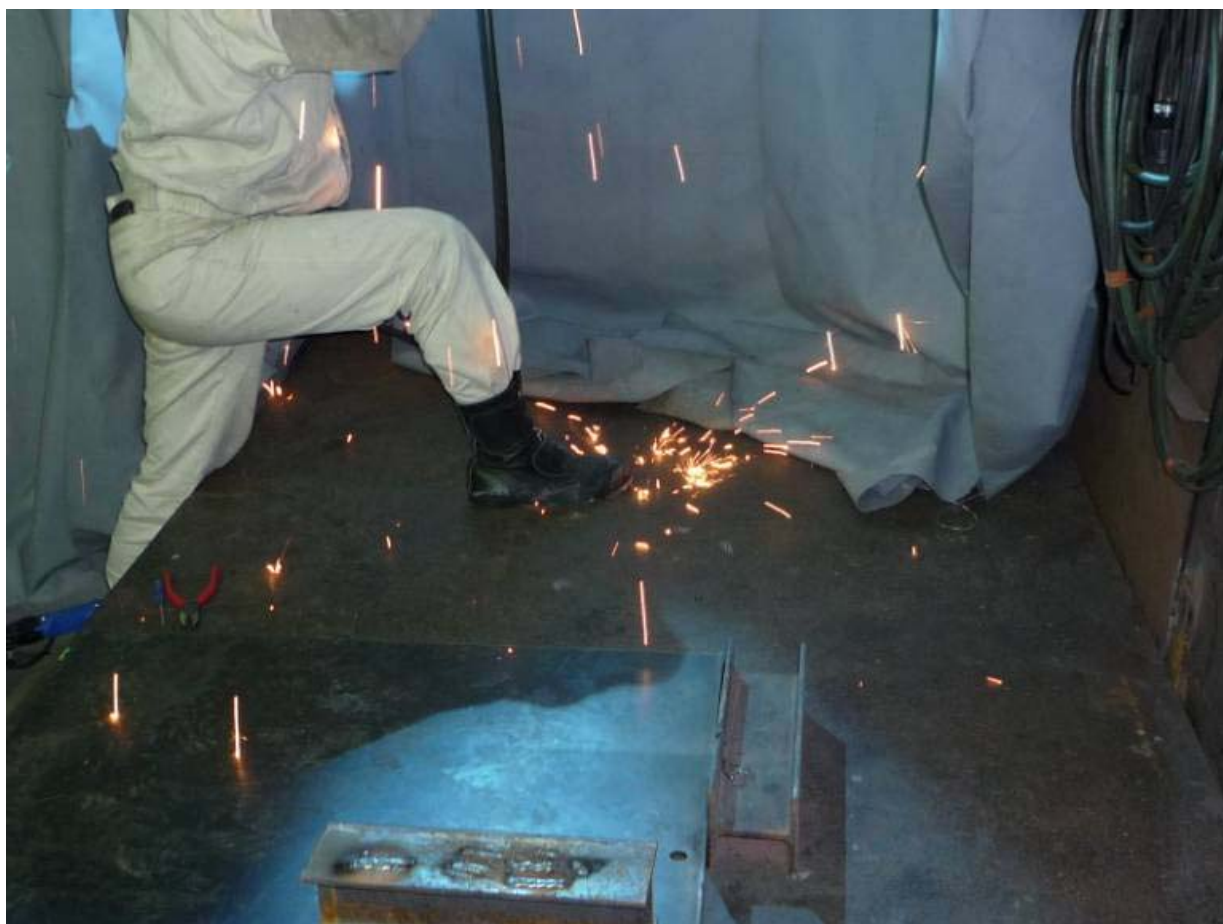
スパッタの発生状況

スパッタの発生量、飛散方向、ワイヤ送給装置防火養生状況から、スパッタが当該装置に直接降りかかる可能性は無く、一度床に跳ね返って後方に飛んだとしても当該装置防火養生内に入り込む隙間はほとんど無い。また、スパッタは発生から 1~2 秒程度で冷えて固まる。

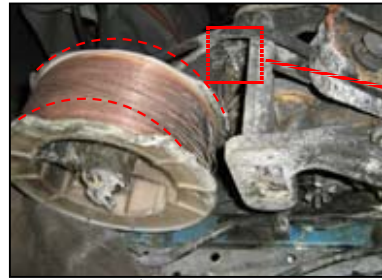
中継端子台
・中継端子台カバーの痕跡は確認
できません
・中継端子台には燃烧痕
・中継端子台に接続されている線に
燃烧痕

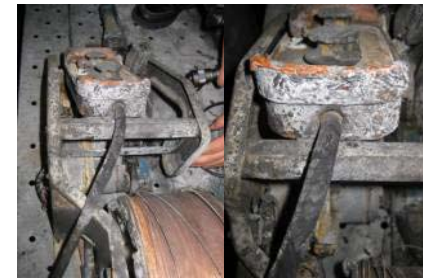
リモコン部
・リモコンボックスに燃烧痕
・リモコンケーブルの被覆ゴムが炭化

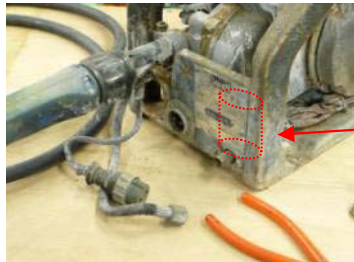
トーチ接続部
焼損程度は軽微

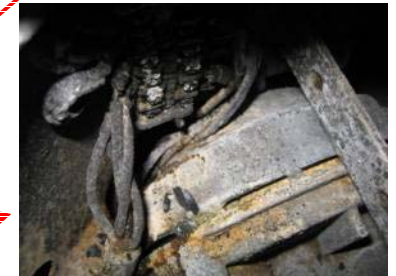
モータカバー上部と中継端子台
・モータカバーに燃烧痕

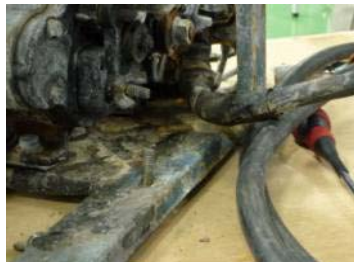
溶接パワーケーブル及び接続部
焼損程度は軽微

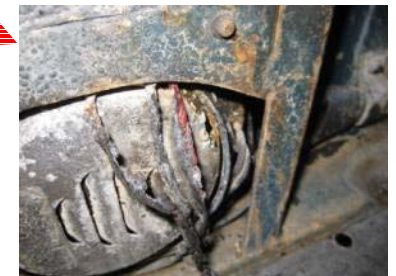
モータカバー裏側
・中継端子台につながる線に燃烧痕
・中継端子台につながる線の結束バンド
が焼失

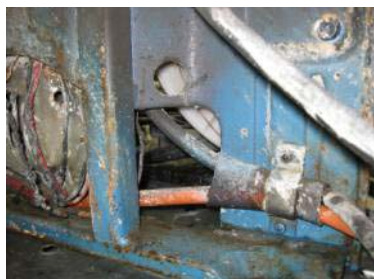
ガスホース及び制御ケーブル固縛部
・ガスホース(オレンジ色)及び
制御ケーブル(青)共軽微な焼け焦げ

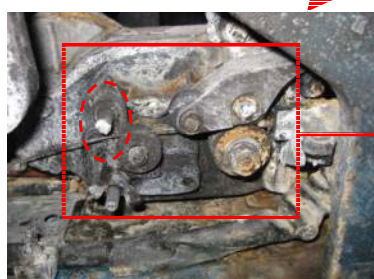
ワイヤ送給減速機カバー
・ワイヤ送給減速機カバー全体に燃烧痕
・ワイヤストレートのストレートロール,
スラストワッシャ, E形止め輪無し

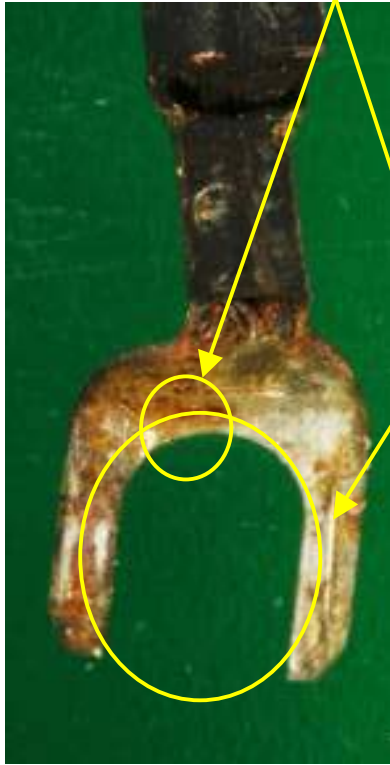
圧着端子及び角座金に腐食を確認

ジャンパー線の端子と角座金の接触面にアーク痕の傷を確認できた。
この部分で抵抗が上昇し、発熱した可能性が考えられる。
また、経年劣化によるものと思われる腐食が確認された。

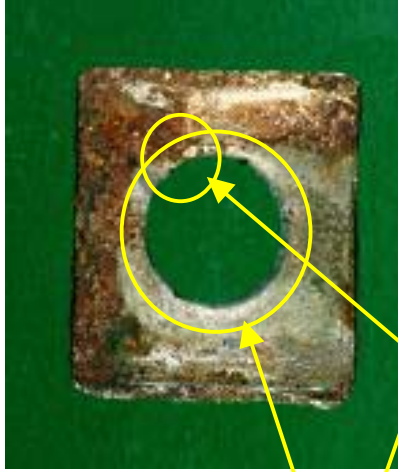
圧着端子及び角座金にアーク痕の傷を確認

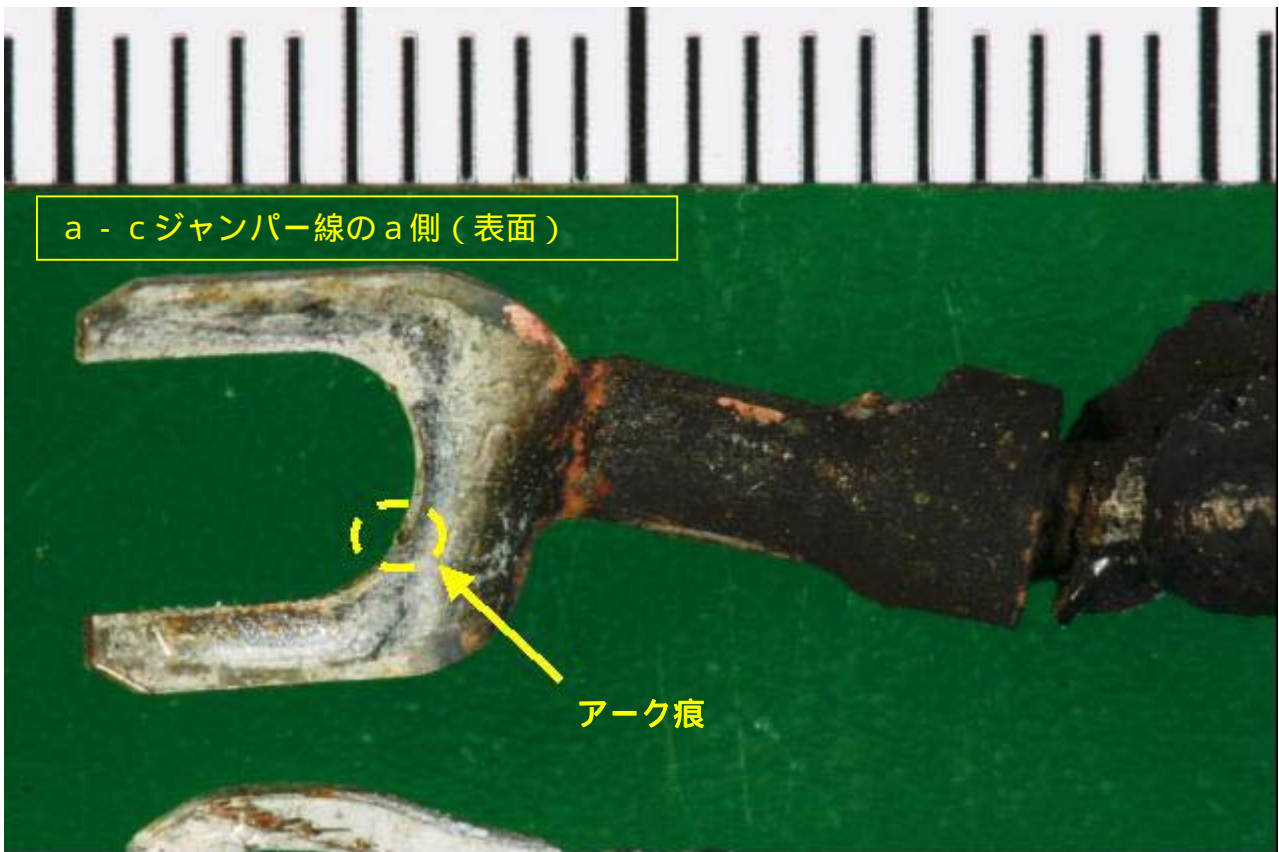
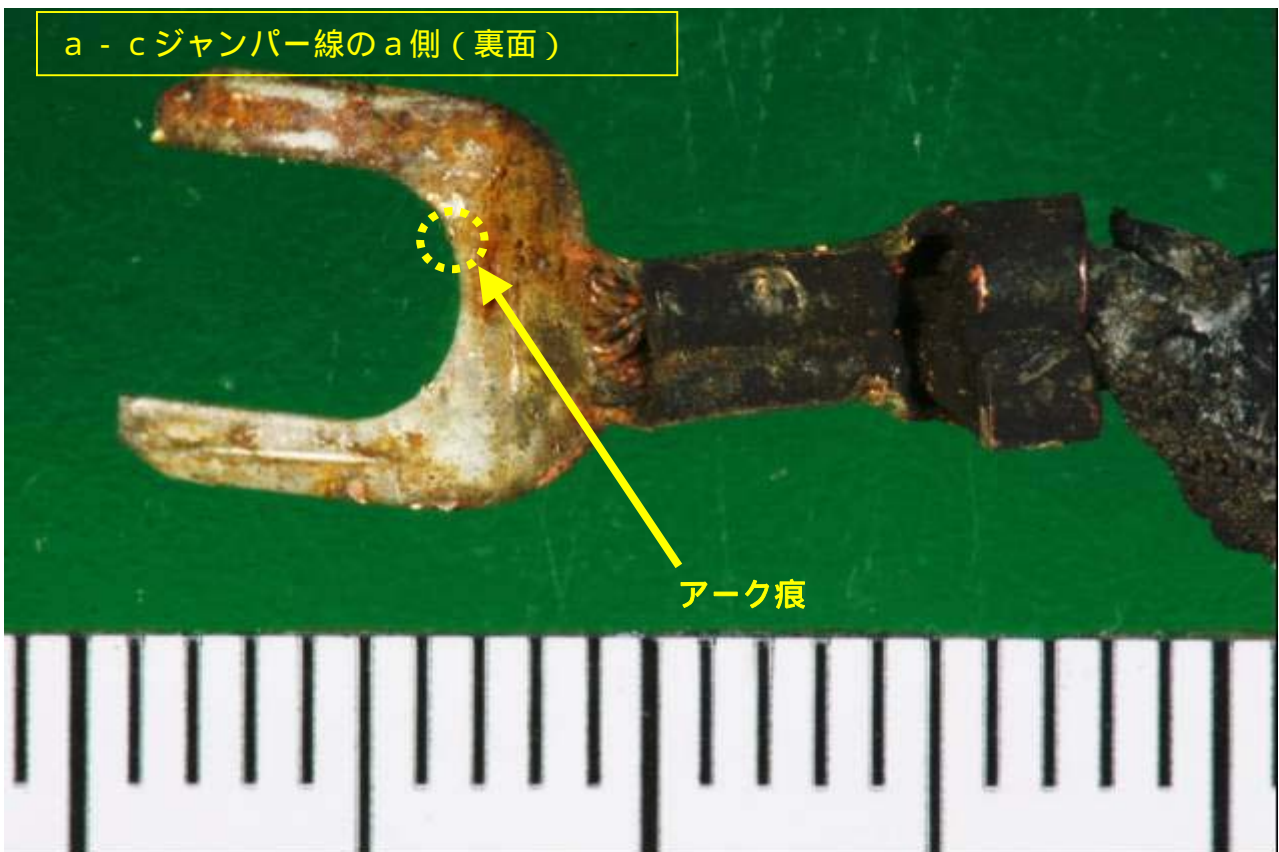
圧着端子のアーク痕

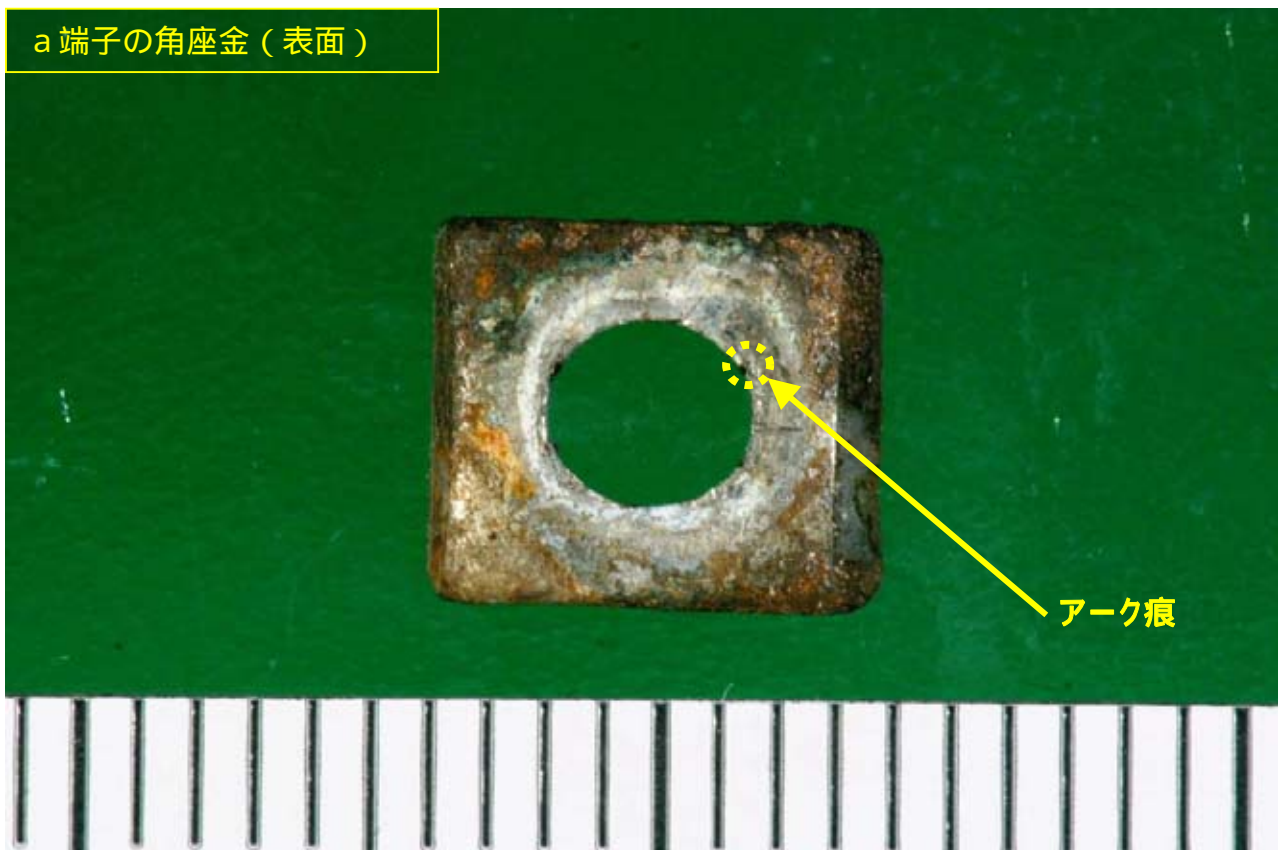
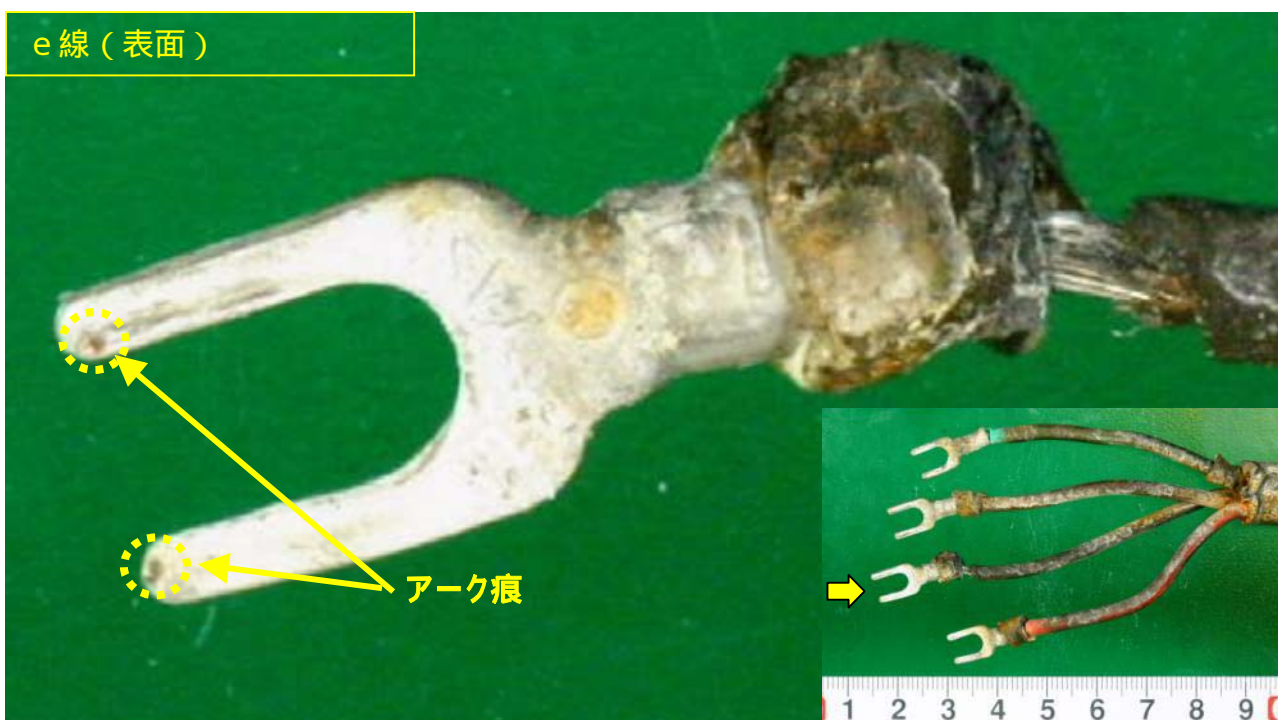
角座金及び圧着端子のアーク痕

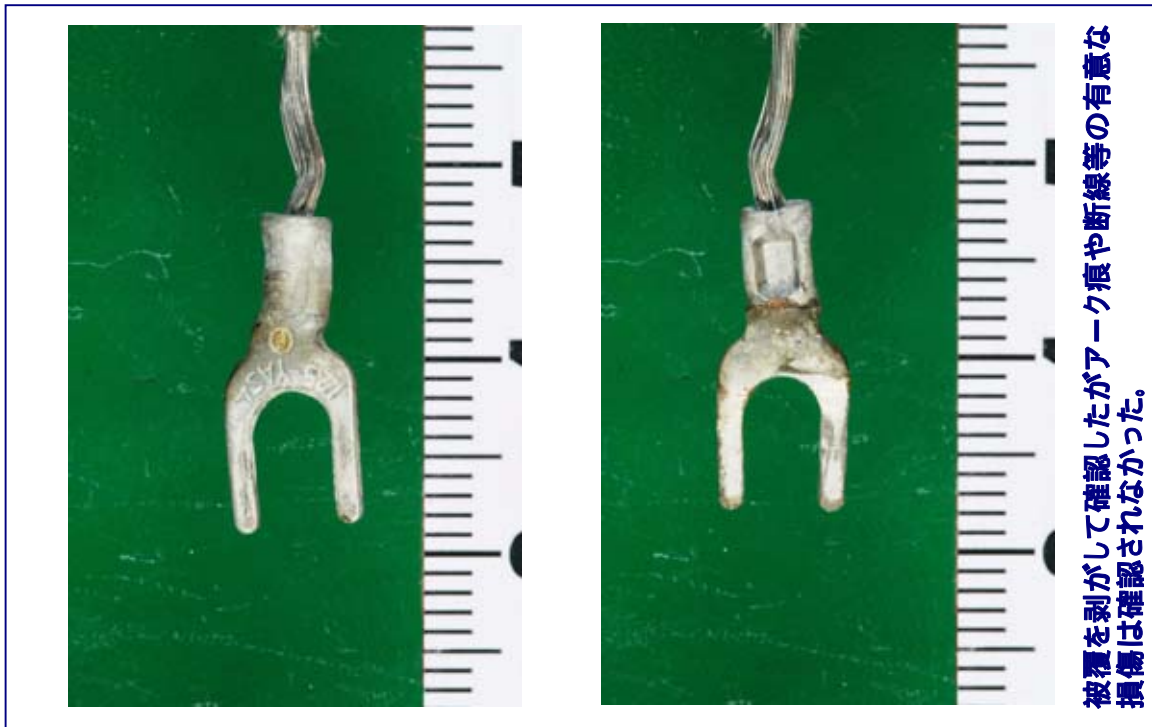
ケーブル被覆が剥
き出しとなっている

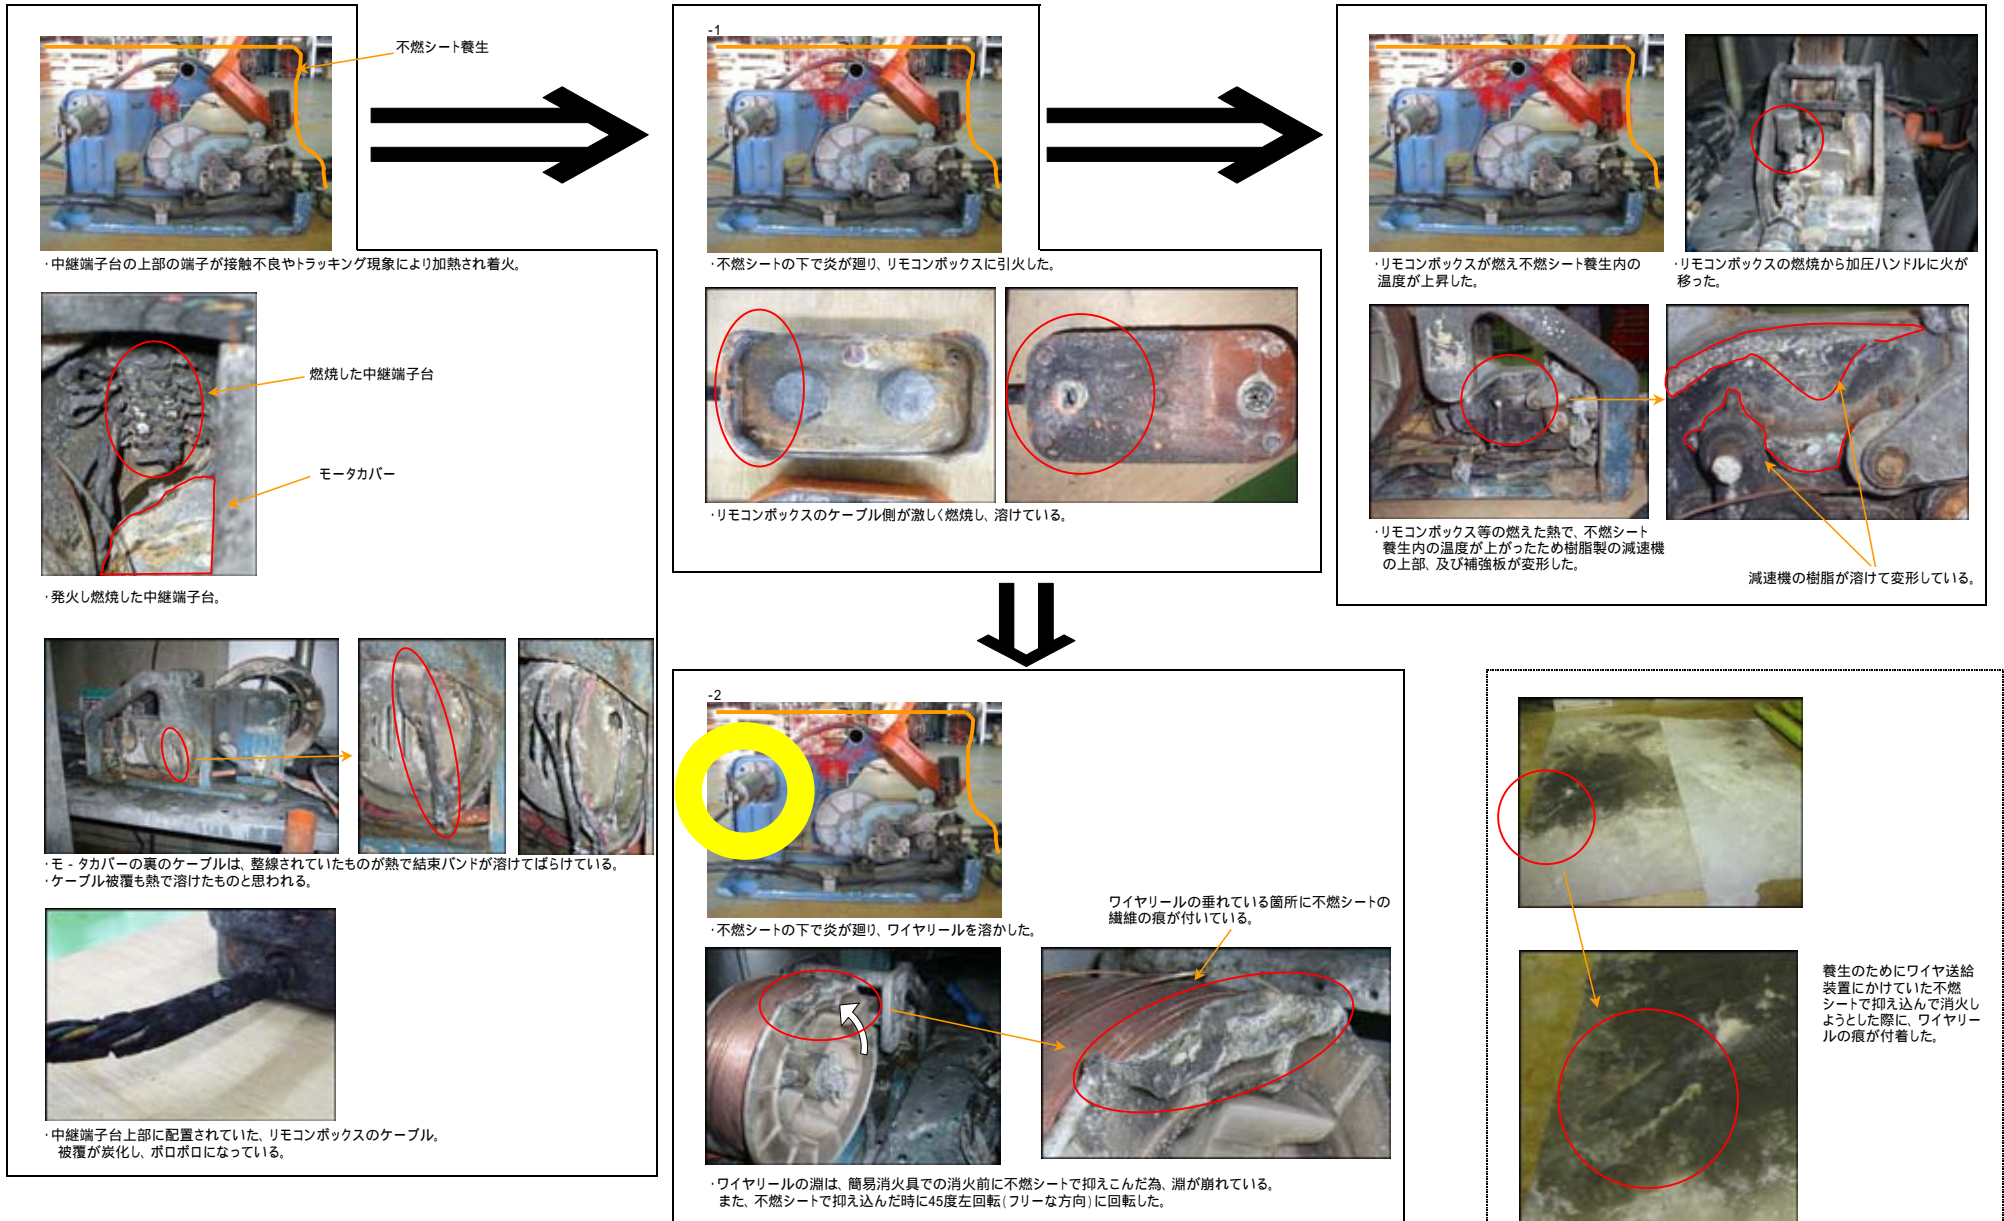
ワイヤ送給装置の燃焼経路推定図

以上の出火箇所の調査により、中継端子台の焼損が激しかったこと、および圧着端子部等にアーク痕と推定される部位が確認されたことから、溶接作業中に上部の端子が接触不良やトラッキング現象により加熱され着火・発煙したものと推定される。その後、装置上部のリモコンボックスや加圧ハンドルに火が廻り引火するとともに、ワイヤ送給装置が不燃シートで養生されていたことにより、熱が籠もりワイヤリールの樹脂等に熱影響が生じるとともに装置全体が煤けたと推定される。
