## コンクリートの微細なひび割れ確認事象について

## 支持構造物で確認された事象の概要について

# 原子炉建屋クレーンで確認された事象の概要について

## 主タービンで確認された事象の概要について

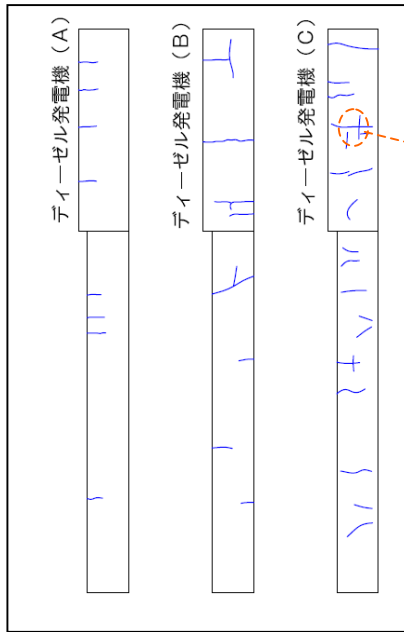
西側面ひび割れ状況

以上より、ひび割れの形状と発生位置、基礎ボルトとコンクリートの耐力比較、いずれの観点においても、今回確認されたひび割れは本地震により発生したものではなく、環境温度の変化などに起因する乾燥収縮が原因であると推測される。

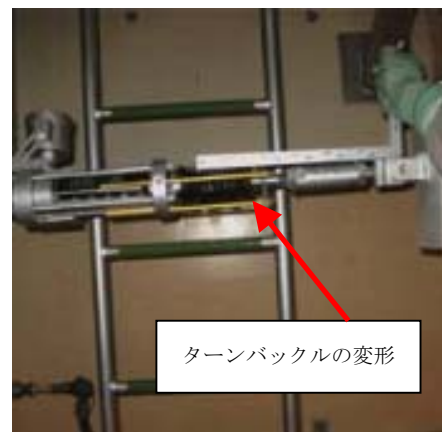
SNO-HV-T186 の状況

支持構造物については、基本点検として目視点検を実施している。点検の結果、給水加熱器ドレンベント系のオイルスナバ4台に本体と配管とを連結するターンバックルロッド部の曲がりを確認した。(添付-1参照)

本地震の影響によってスナバの耐力以上の（軸力+曲げ）荷重を受けたことで、オイルスナバ本体の中で強度的に弱いターンバックルロッド部が変形に至ったものと考えられる。

なお、当該事象の対策として、当該オイルスナバの新製交換を実施した。

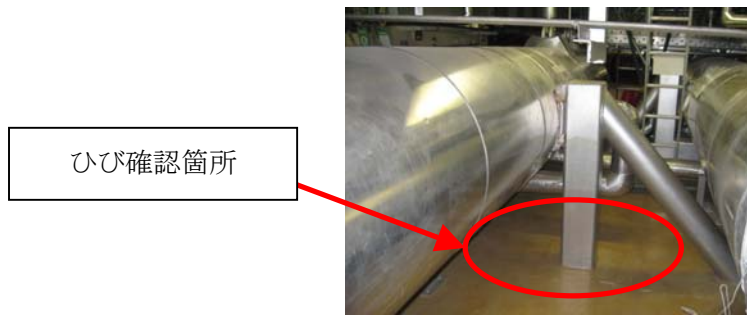
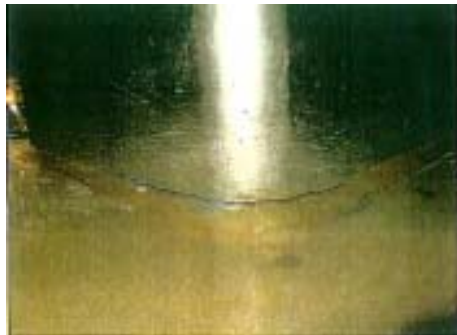
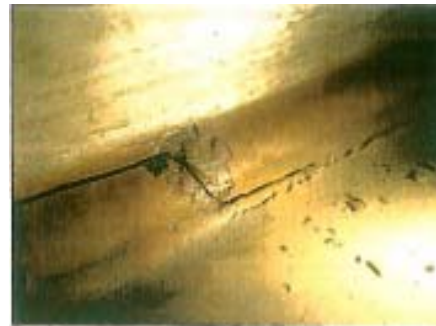
RE-MS-T011の状況

主蒸気系配管のレストレイントの脚部溶接部 1 箇所にひびを確認した。(添付-2 参照)

レストレイントに変形等が確認されていないことから、原因究明のため、ひびの面の表面観察および破面観察を実施した。ひび面の表面観察の結果、茶褐色の面であり腐食生成物の付着が確認されており、地震前からひびが存在していたと思われる。破面観察においては、溶接部止端部に沿った直線的なき裂であり、破面が比較的平坦であること、破面上にストライエーション状模様が認められており、短期の地震力により強制的に破断したときにみられる延性破面は認められなかった。

当該レストレイントは、運転中の配管熱膨張に対して、配管軸方向および上下方向への移動は拘束せず、軸水平方向に対して拘束するように設計されている。今回ひびが確認された架鋼の脚部は、配管熱解析の結果、運転中熱荷重が常時加わる方向にあり、そこに配管の流体振動が鋼材に伝わり、応力集中部である溶接止端部にき裂が発生し進展したものと推定した。

よって、今回確認されたひびは、高サイクル疲労により発生したひびであり、地震による影響ではないと評価した。

これまでの保全プログラムでは、配管系は、高サイクル疲労の影響を考慮していたが、今回の点検によって、レストレイントへの影響も確認されたことを受け、主蒸気系の類似のレストレイントについて点検周期の見直しを行うなど、保全プログラムの改善を行う。

また、当該箇所については、念のため鋼材の開先加工後の溶接および仕上げ加工を実施し、溶接強度の向上と応力集中の低減を図る。

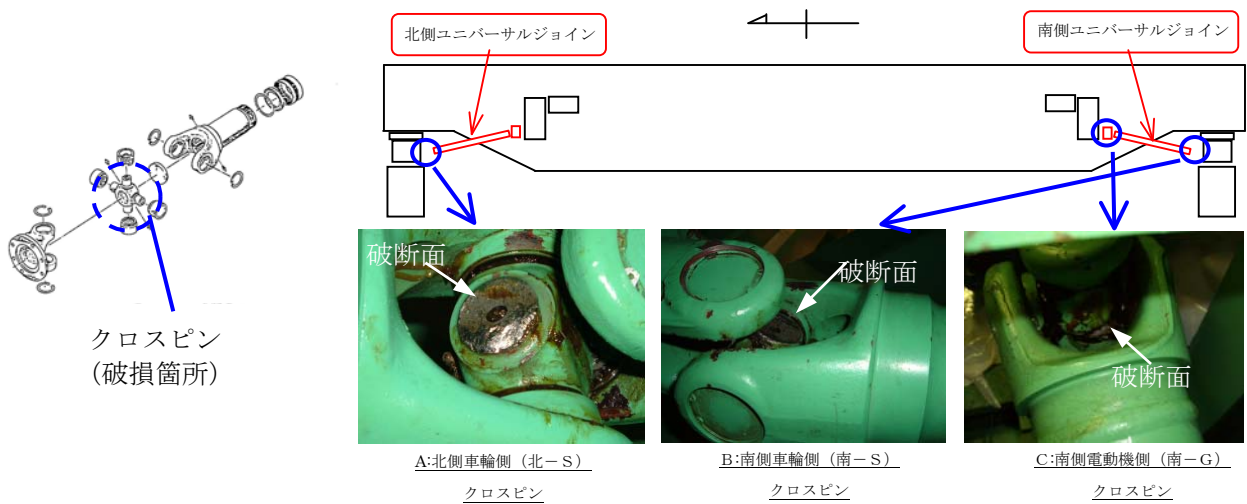
図2 クロスピン破損状況

各種機器の地震後の設備点検において、原子炉建屋クレーン（以下、「天井クレーン」という。）の走行伝動用継手（以下、ユニバーサルジョイント（図1参照）という。）のクロスピンが破損していることを確認した。その後の点検と合わせ、クロスピン計4つのうち、3つが破損していることを確認した（図2、表1参照）。なお、目視点検により異常が確認されなかった北側電動機側クロスピンについては、浸透探傷検査を行い、異常のないことを確認した。

以上の調査結果から、本事象は、新潟県中越沖地震によりユニバーサルジョイントに材料強度を上回る過大なトルクが発生したことが原因であると判断される。事象発生メカニズムは以下の通りである。

- 地震発生時、天井クレーンは停止している状態であり、走行駆動輪にはブレーキ（電動機側に設置されている）が掛かっている状態であった。
- 地震動により、天井クレーンの走行車輪にブレーキが掛かった状態で、強制的にクレーンの走行方向の力が発生した。
- クレーンの走行方向の力により走行車輪に回転しようとする力が作用したが、相反する電動機側の回転を阻止する力（ブレーキ）の作用により、走行車輪と電動機間に位置するユニバーサルジョイントに過大なトルクが発生し、クロスピンが破損した。

今後の対策については以下の観点から、破損したクロスピンを含むユニバーサルジョイント4箇所（破損していない箇所も含む）の新製交換を行った。

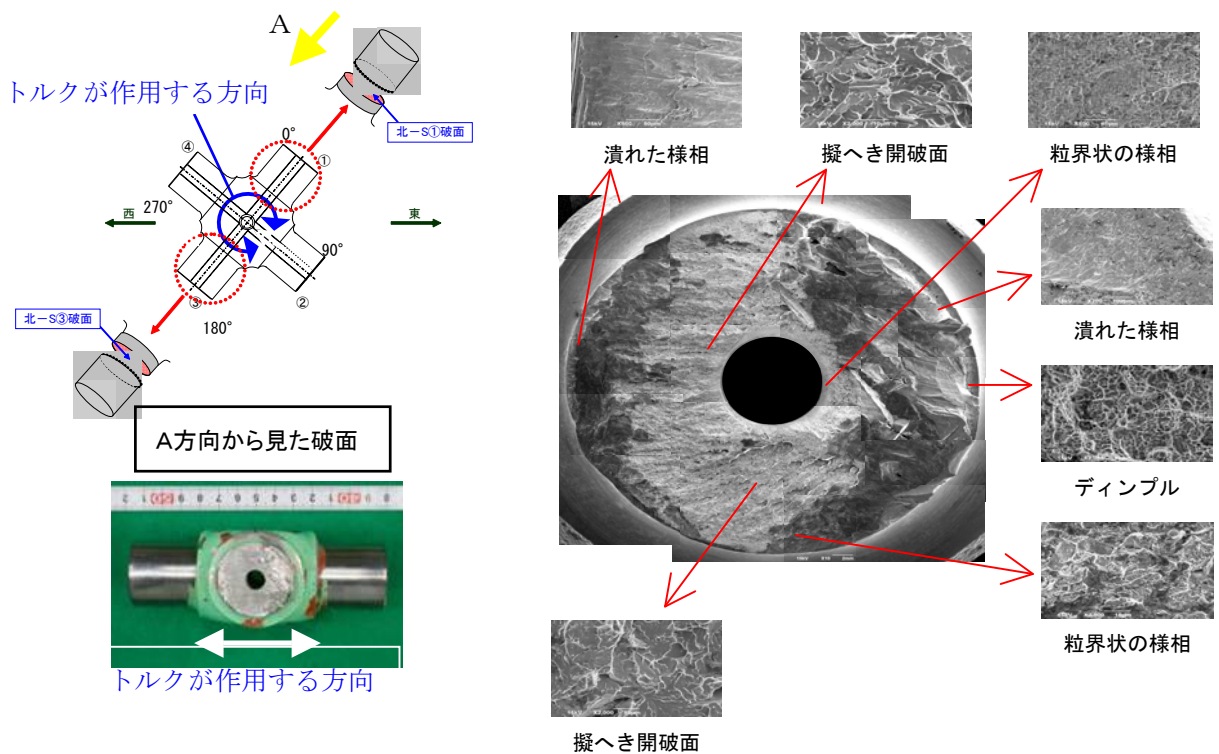
図3 破面観察結果

破損したクロスピンの取外・分解を行い、走査型電子顕微鏡による破面観察を実施した。破面は、破面同士が接触したことによるものと考えられる「潰れ」が多いが、一部潰れていない破面が認められたため、その部分を中心に観察を実施した。

破面の大半は若干の延性破面が混在した擬へき開破面\*1であった。また、延性破壊の様相を示すディンプル模様\*2が認められた。これらにより今回の破断はいずれも大きな荷重が負荷されたことによるものと判断される。

なお、いずれの破面においても金属疲労を示す様相や、腐食の痕跡を示すサビなどの付着はなく、今回の破損以前に疲労や腐食などの劣化がなかったことが示された。

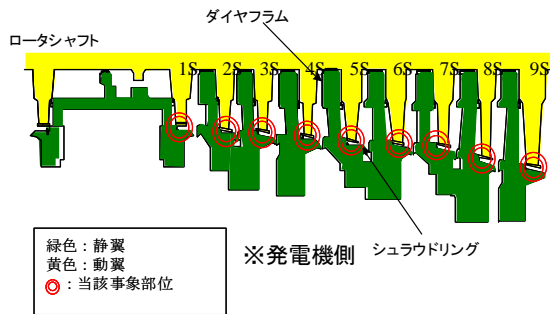
### 高圧タービン動翼および静翼の接触痕(光沢のみ)

- 高、低圧タービンの一部に動翼と静翼の接触痕等が確認された。6号機では、静翼と動翼の接触による光沢のみが確認された。同型のタービンである柏崎刈羽原子力発電所7号機（以下7号機）では、静翼と動翼の摩耗が確認されており静翼と動翼の接触による被害状況は7号機と比較すると軽微であった。（別紙-1-1, 2参照）。
- 6号機の高圧タービンと低圧タービンの静翼と動翼の接触による被害状況を比較すると、低圧タービンより高圧タービンの被害が小さいと確認された。同型である7号機のタービンと同様な傾向であった。
- 低圧タービン(A) (B) (C)の同じ段落の静翼と動翼の接触による被害状況を比較すると、スラスト軸受（主タービンの軸を軸方向に拘束する軸受）から離れるほど、被害が小さいと確認された。同型である7号機のタービンと同様な傾向であった。

- ・ 高・低圧タービンの動翼－静翼の接触、オイルシールリングおよび中間軸受台の損傷、ジャーナル軸受および軸受油切りの損傷については、地震の影響により発生したものと考えられる。各部の機器の損傷に応じて取替えまたは補修を行うこととする。
- ・ オイルシールリングおよび軸受油切り歯の取替、中間軸受台キーの修理、ジャーナル軸受およびタービンロータの手入れ修理を実施する。
- ・ 動翼フォーク部（植え込み部）の磁粉指示模様については、破面観察等の結果から金属疲労を示す様相が確認されており、地震影響では無いことが確認された。今後の対応については「柏崎刈羽原子力発電所6, 7号機低圧タービン動翼フォーク部の損傷について:平成20年9月」にて報告済み。

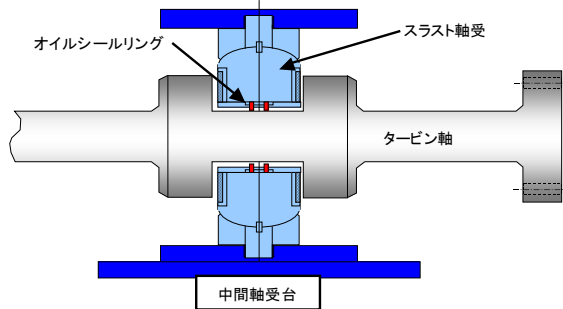
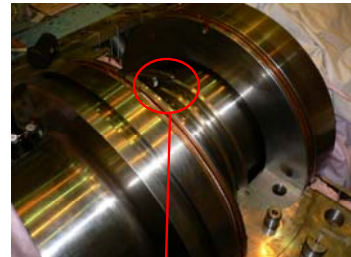
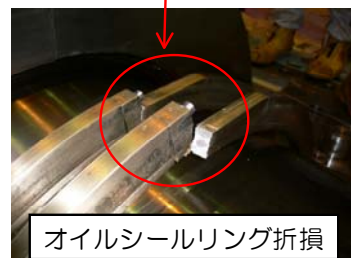
●6号機 オイルシールリング損傷状況

- スラスト軸受（主タービンの軸を軸方向に拘束する軸受）に取付られているオイルシールリングの折損が確認された。同型である7号機のタービンについても同様な被害が確認されている。
- 中間軸受台の固定キー（中間軸受台を基礎に固定）に変形が確認された。同型である7号機のタービンについても同様な被害が確認されている。同型である7号機のタービンについても同様な被害が確認されている。

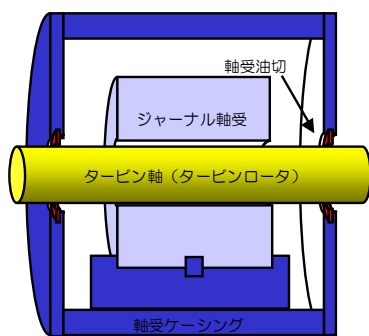
●6号機 ジャーナル軸受及び軸受油切り、タービンロータの損傷状況

- ジャーナル軸受（主タービンの軸荷重を支持する上下2分割の軸受）の上・下半側に軽微な接触痕が確認された。同型である7号機のタービンについても同様な被害が確認されている。
- 軸受油切の歯（軸受台内の潤滑油漏洩防止）とタービンロータに軽微な接触痕が確認された。

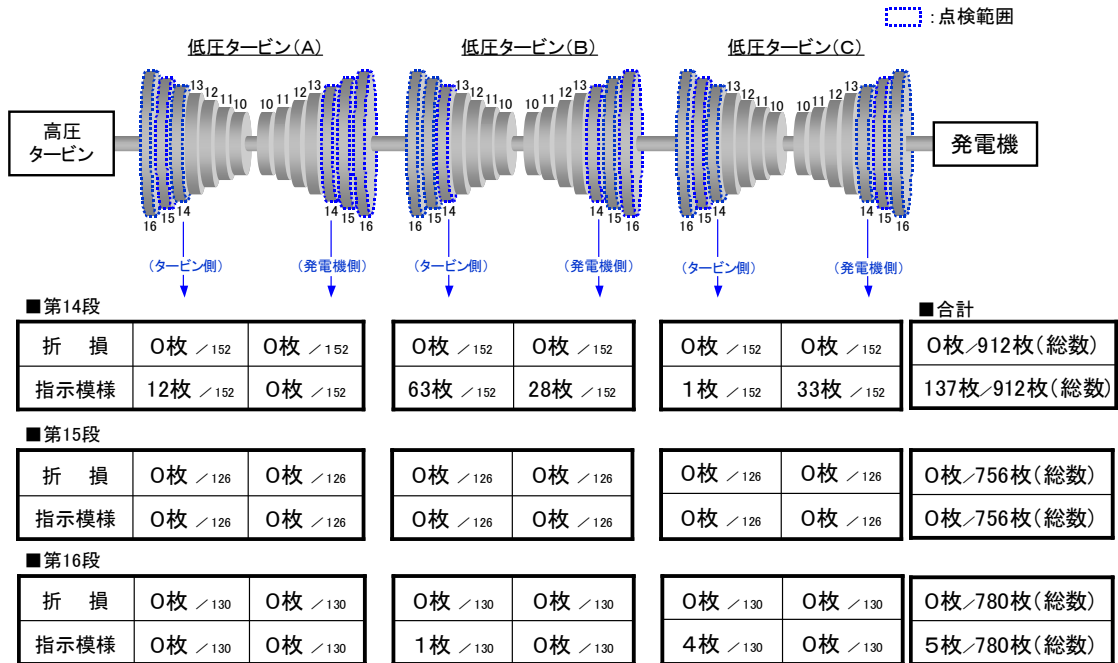
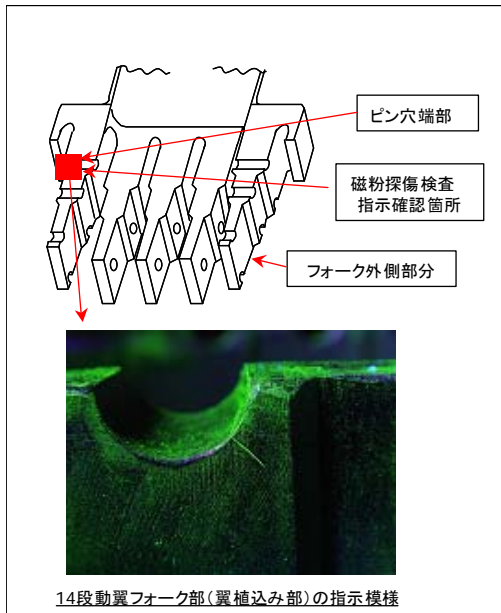
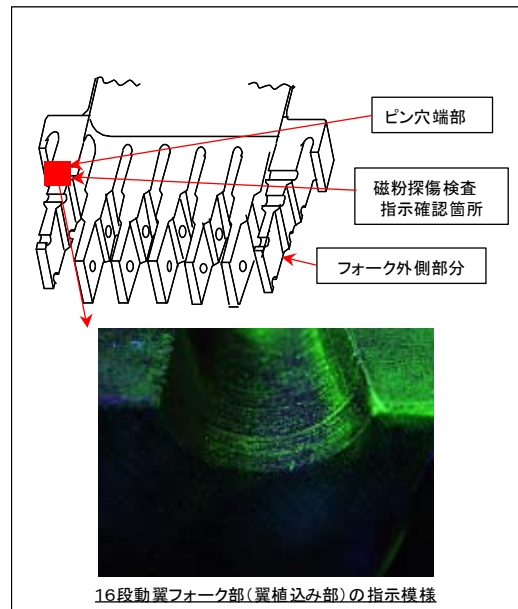
6号機 動翼点検状況 (動翼折損に伴う目視・非破壊検査終了済み)

7号機低圧タービン（C）第14段の動翼フォーク部に2本の折損が確認されるとともに、磁粉指示模様が確認されたため、6号機低圧タービン第14段から第16段まで翼植込み部の目視点検および非破壊検査を行った結果、第14段、第16段に磁粉指示模様が確認された。（第14段：137枚/912枚、第16段：5枚/780枚）。

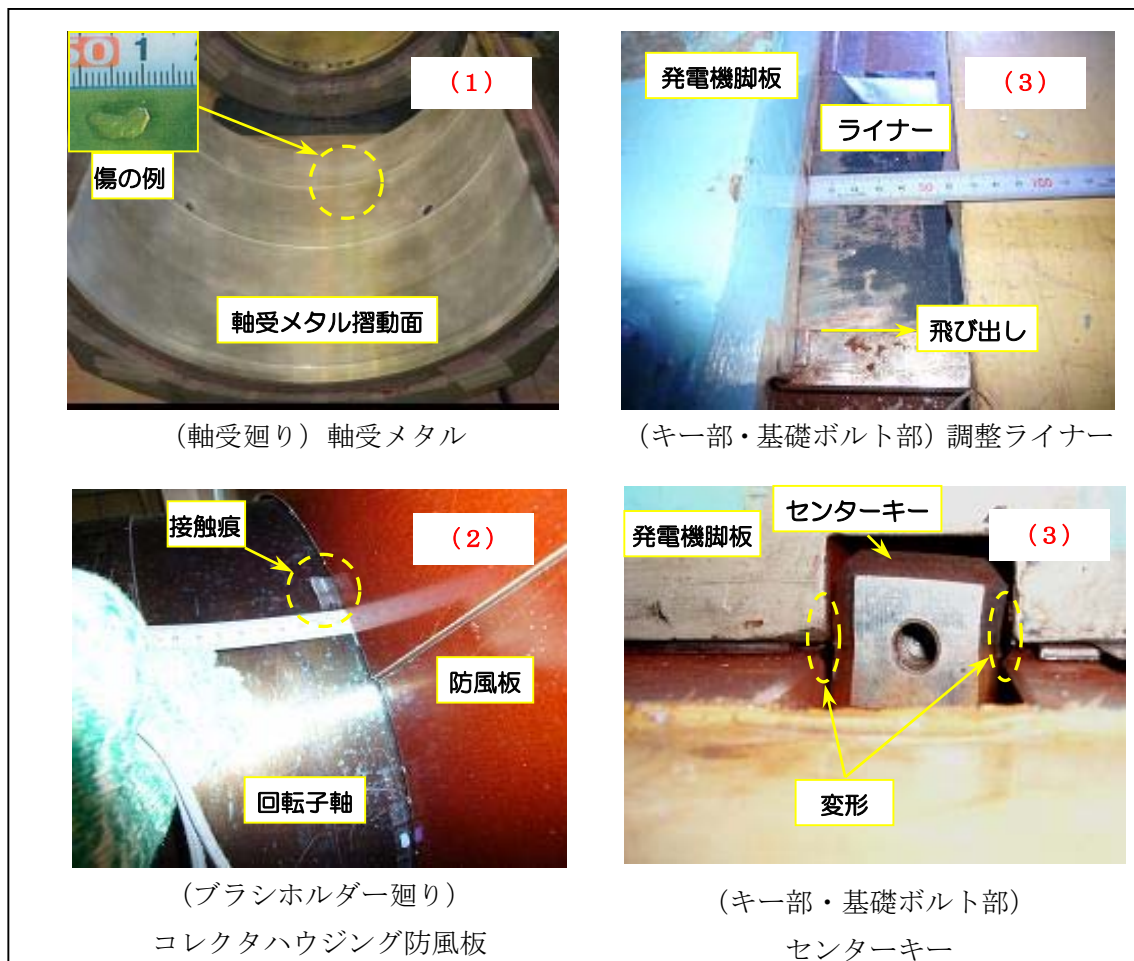
各部の不適合状況

- (1) 軸受廻りにおいて、軸受メタル摺動面に回転子軸との接触傷および非破壊検査（PT）にて欠陥を確認
- (2) ブラシホルダー廻りにおいて、コレクタハウジング防風板およびコレクタファンシート等に回転子軸との接触、ハウジング内排気ダクトのボルト緩み等を確認
- (3) キー部・基礎ボルト部において、センターキーの変形等およびライナーの飛び出し等を確認

これら不適合のうち、軸受廻りやブラシホルダー廻りで確認された接触等は、主発電機の回転子および固定子フレームが揺れたことにより発生したものであり、地震による影響と判断した。

また、キー部・基礎ボルトの不具合は、主発電機の固定子フレームが揺れたことにより脚部に荷重がかかったものと考えられることから、地震による影響と判断した。

これらの対策案としては、軸受メタルについては傷や欠陥部位の修理を実施し、また回転子軸と接触したブラシホルダー廻り部品及び基礎部のキーやライナーについて交換・補修を実施した。

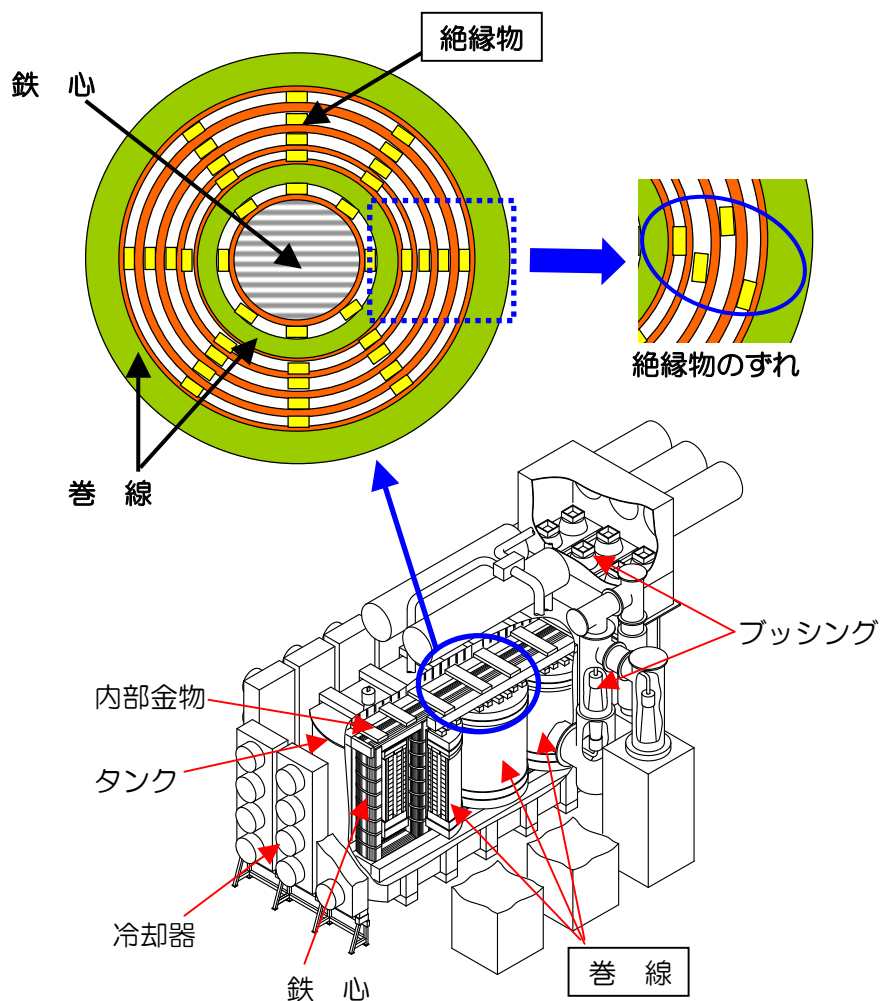
主変圧器は、内部の健全性を評価するために予め計画する追加点検として、メーカー工場に持ち帰り、分解点検を実施した。その結果、巻線部において絶縁物の一部にズレが確認された。

当該絶縁物は、巻線間の距離や巻線間を流れる油の油道寸法を保持する目的で、巻線間の半径方向に直線状に配置されているものであるが、揺れによるものと考えられる配列のズレが生じていることから、地震の影響によるものと判断した。

絶縁物の配列ズレであり、分解点検の結果、巻線変形等の異常は認められていないことから、本事象は絶縁性能等に影響を与えるものではないと判断した。正規の状態に復旧するため、絶縁物を元の位置に復旧した。

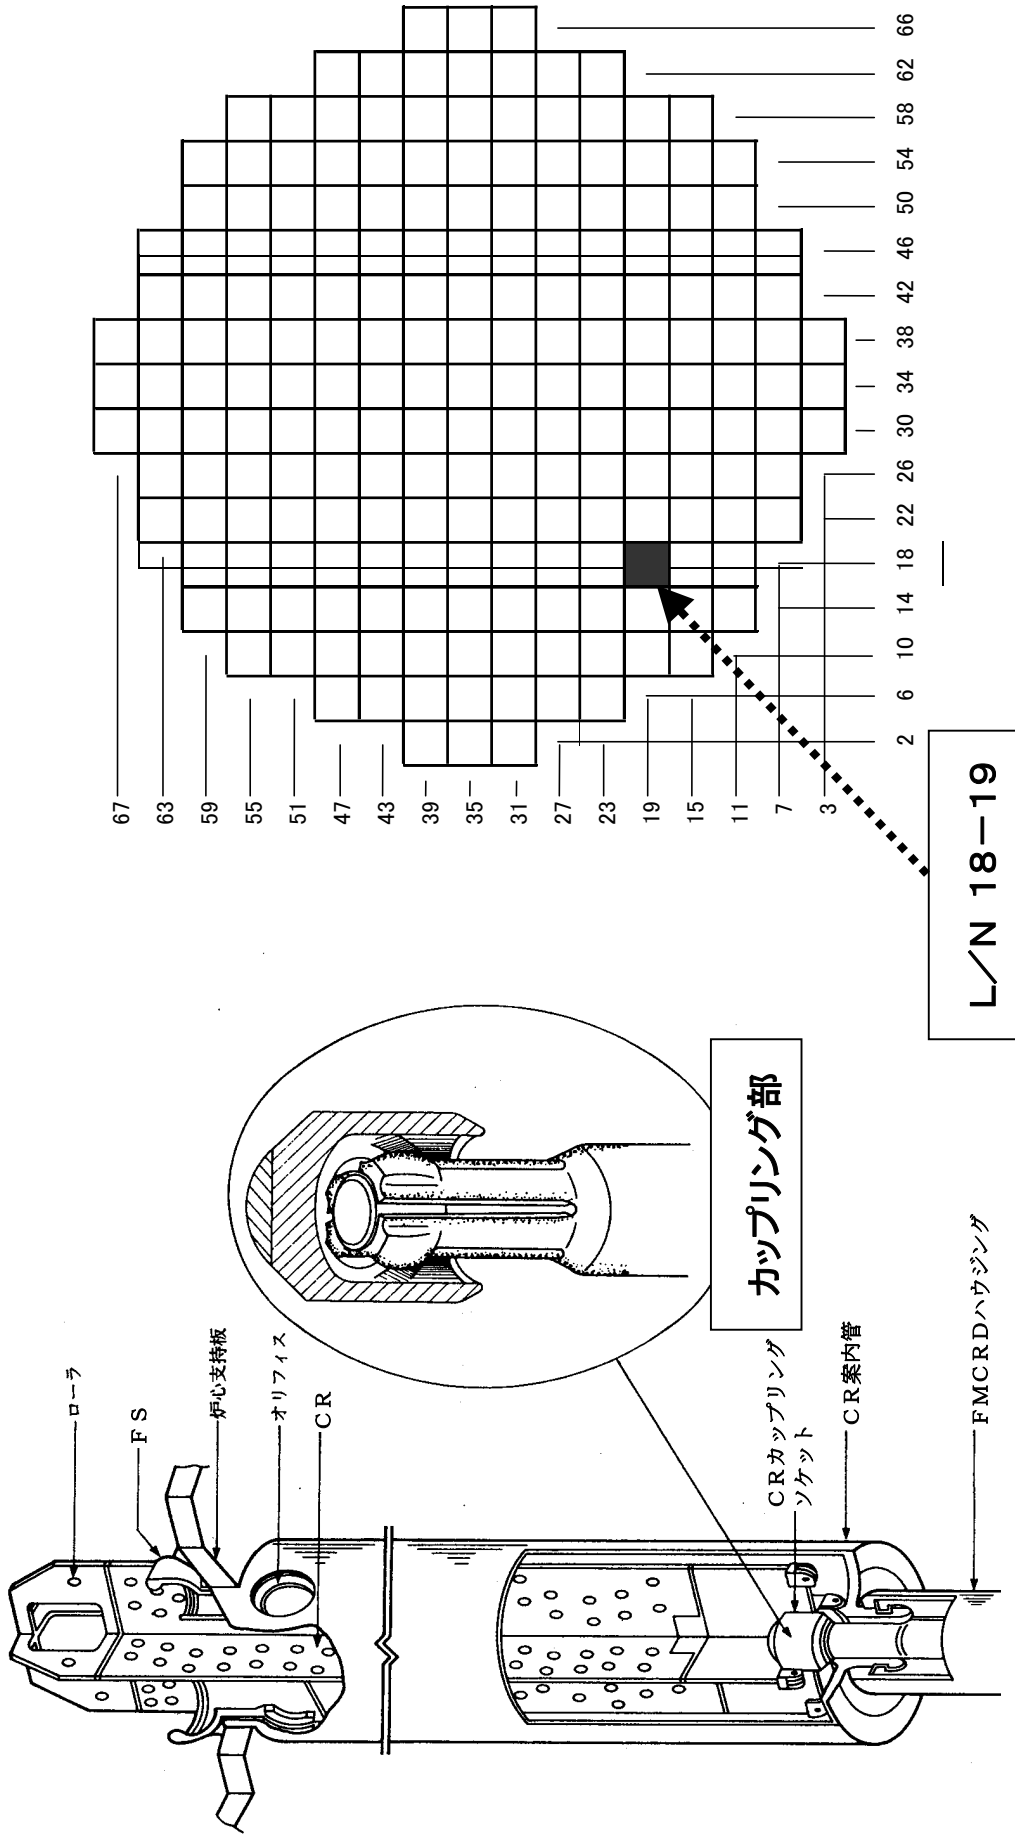
当該CRの位置

新潟県中越沖地震後の設備健全性の確認で制御棒駆動機構（全205本、以下「FMCRD」という。）の作動試験（カップリングチェック、フリクション試験、常駆動試験、大気圧緊急挿入試験）を実施していたが、1本のFMCRD（制御棒座標（以下、「L/N」という。）：18-19）のカップリングチェックにおいて「結合不良」を示す「アンカップル」表示が確認された。（添付-1参照）

原子炉内部より水中カメラで確認した結果、制御棒駆動機構と制御棒（以下、「CR」という。）の損傷は確認されなかったが、カップリングされていないことが確認された。

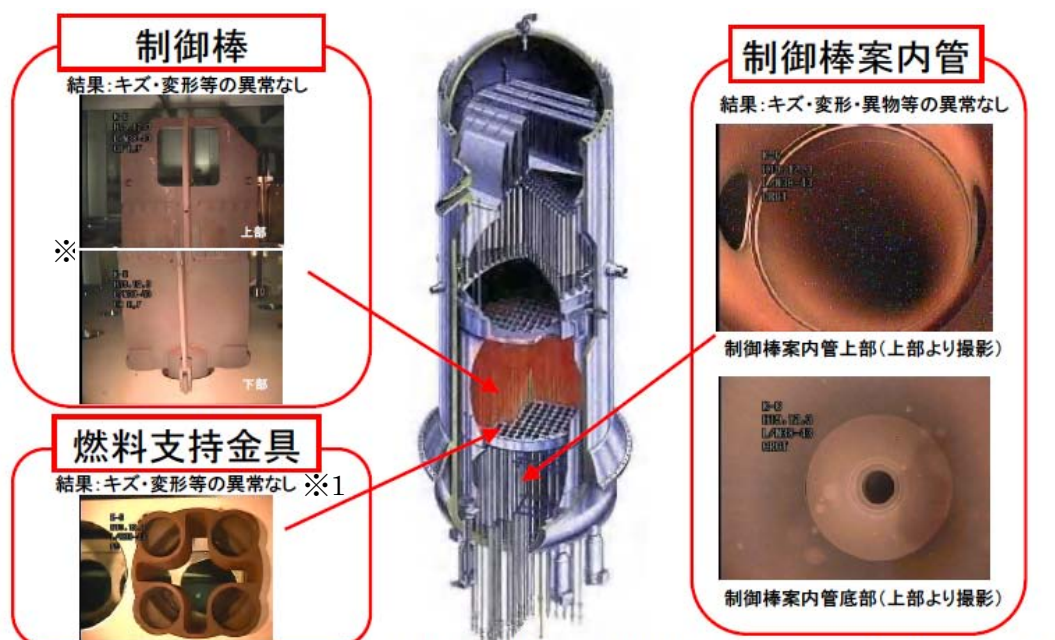
図3 原因調査結果

- ・ 制御棒駆動機構については、分解点検の結果、明らかに中空ピストンとボールナットが分離する要因となる傷や損傷、曲がり、異物は確認されなかった。
- ・ 制御棒については、水中カメラにより、制御材の保持や制御棒の挿入が阻害されるおそれのあるき裂・変形、その他欠陥がないことを確認した。
- ・ 燃料支持金具、制御棒案内管については、水中カメラにより変形、脱落および異物がないことを確認した。

以上より、制御棒駆動機構、制御棒、燃料支持金具、制御棒案内管において、いずれも有意な変形、異物が無いことを確認した。

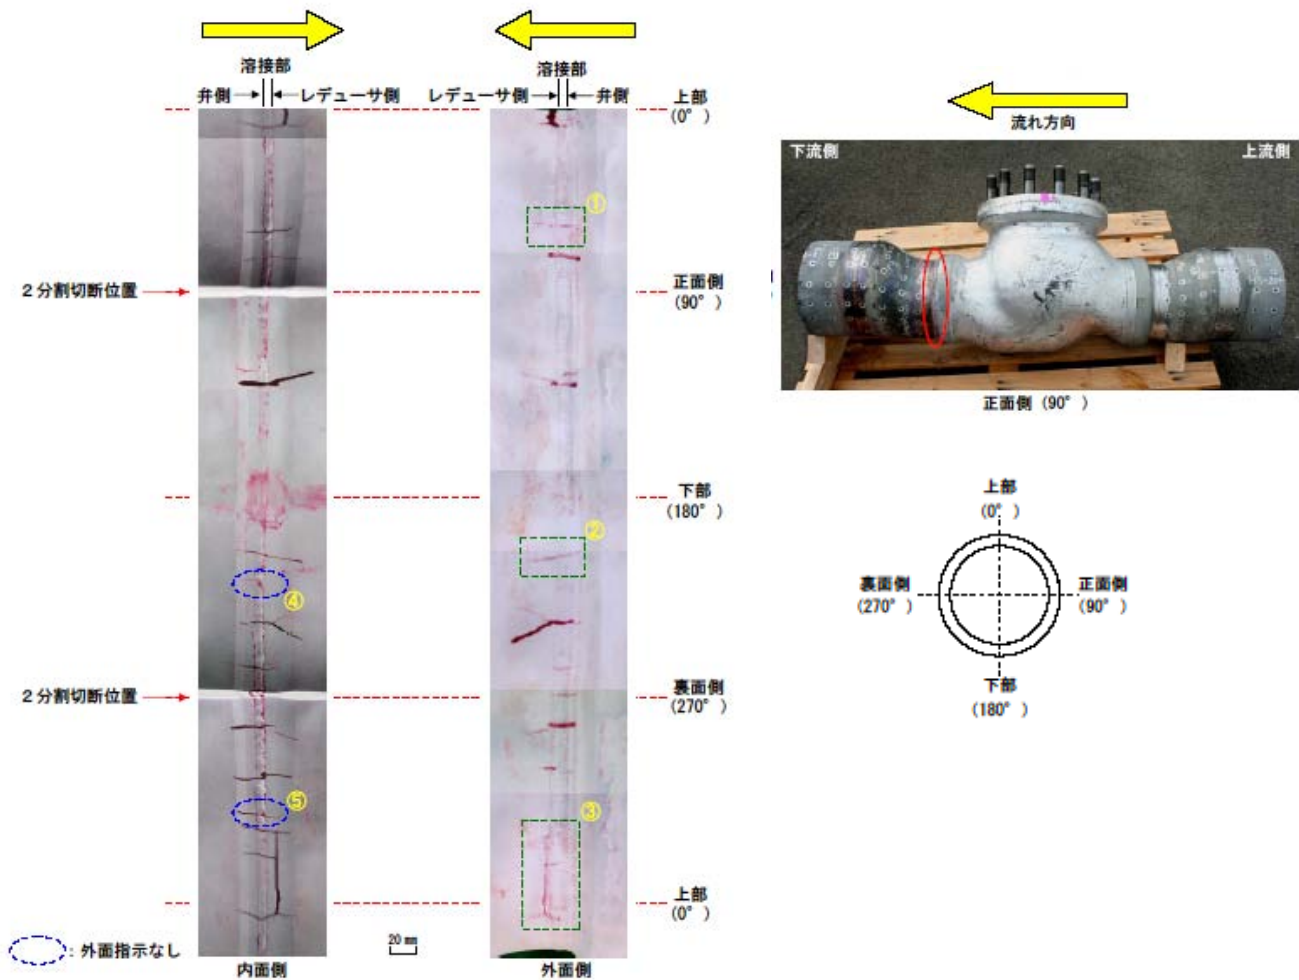
図1 K6HS配管割れ状況(内外面PT指示)

所内蒸気系配管（以下H S配管という）について、運転圧による漏えい確認を実施するため蒸気を通気したところバックアップ熱交換器入口温度調節弁（P 6 1 - T C V - F 2 0 7）付近から蒸気漏えいを確認した。追加点検として、当該配管部の外面並びに内面からの詳細目視点検および浸透探傷検査を実施した。その結果、当該弁の出口側レデューサ溶接部付近に指示模様が確認された。（図1参照）

当該箇所について材料調査を実施した結果、PT指示箇所が粒界割れの様相を呈していることが確認された。過去に5号機においてH S配管の割れ事象が発生しているが、材料調査の結果同様の粒界割れが確認されており、原因として弁シート漏えいにより弁下流側配管で蒸気に添加されている苛性ソーダ（NaOH）が濃縮され、残留応力が高い溶接部でアルカリ腐食割れ※<sup>1</sup>が発生することが示唆されている。本事象においても、当該弁は調節弁であり微開運用を繰り返されることから、過去の5号機の事象と同様の状態となっていたと推定した。

以上より、今回発生したH S配管割れはアルカリ腐食割れが原因であり、地震による影響ではないと判断した。

当該箇所については配管取替を実施し、アルカリ腐食対策として溶接後にF 2 0 7弁下流側レデューサ溶接部の熱処理（焼鈍）※<sup>2</sup>を実施する。材料手配に時間を要し、H 2 1年11月に補修完了予定であるが、補修期間中の蒸気供給はバイパスラインを使用することで運用が可能であるため、系統（所内暖房熱源供給）上の問題は発生しない。

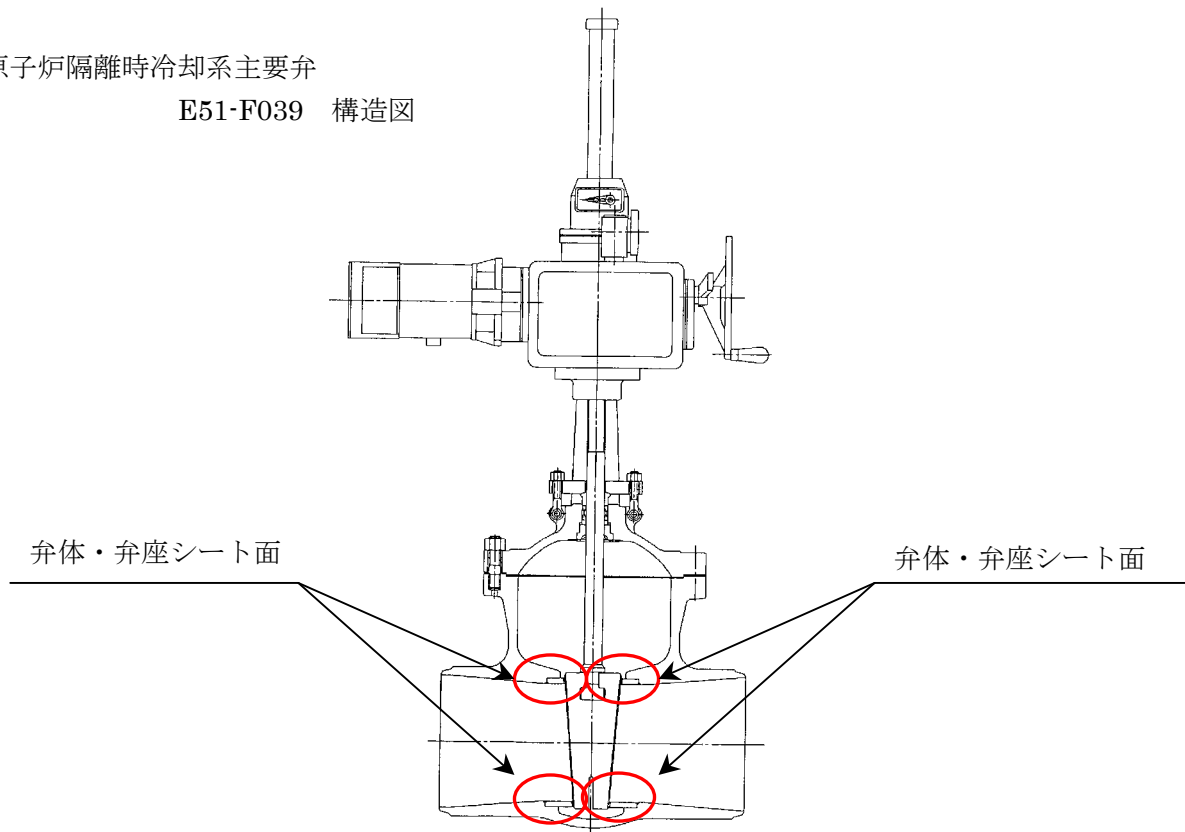
E51-F039 構造図

原子炉隔離時冷却系主要弁の設備点検において、弁間漏えい試験を実施した結果、主要弁の1つである E51-F039 弁に許容値を超えるシート漏えいが確認された。

当該弁の分解点検の結果、弁体・弁座シート面に傷・指示模様等の異常は認められておらず、内部構成部品の変形・損傷等も確認されていない。シート面には、スラッジの付着が確認されていたことから、スラッジによりシート面に当りが低下したことによりシート漏えいが発生したものと判断した。

なお、当該弁は弁間漏えい試験の対象であることから、定期検査毎に分解点検を実施する計画となっており、今後も点検周期に基づき点検を実施していく。

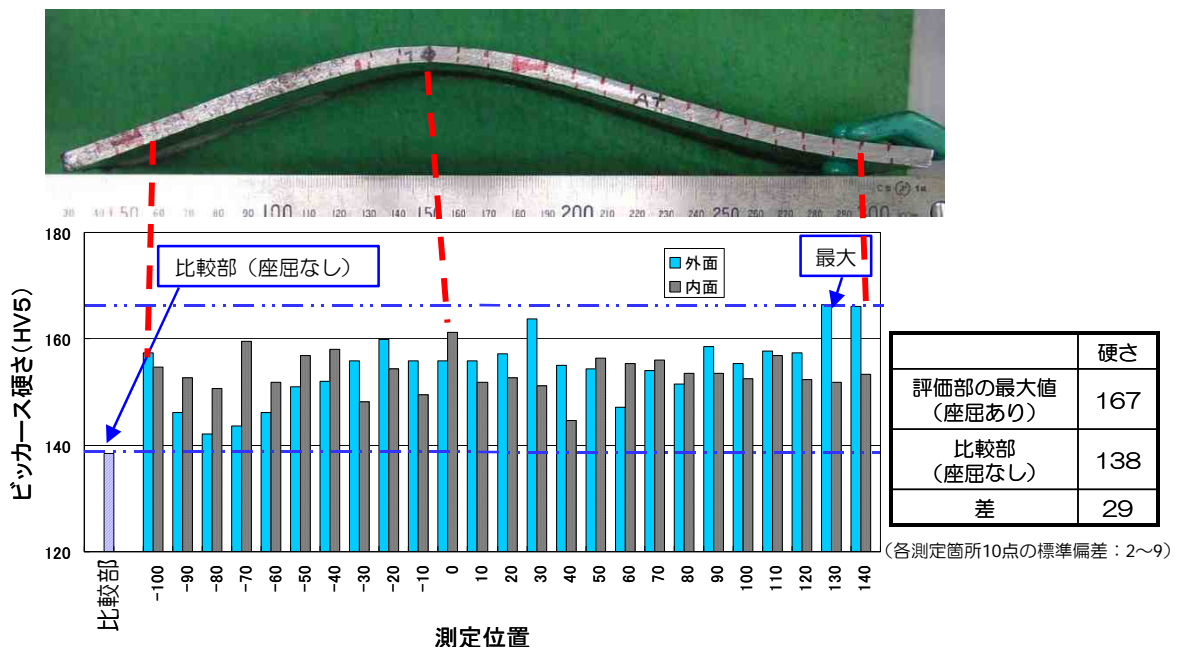
図2 ろ過水タンク 評価部の硬さ測定結果

地震により座屈したNo.4ろ過水タンクに対して、座屈した基部を評価部、座屈していない部位を比較部として、硬さ測定による塑性ひずみ発生有無の評価を実施した。その結果、地震により塑性ひずみが発生している評価部は比較部と比べ相対的に硬さが上昇していることが認められた（参考-2参照）。
