柏崎刈羽原子力発電所 7号機

新潟県中越沖地震後の設備健全性に係る
点検・評価報告書

平成21年2月12日

東京電力株式会社

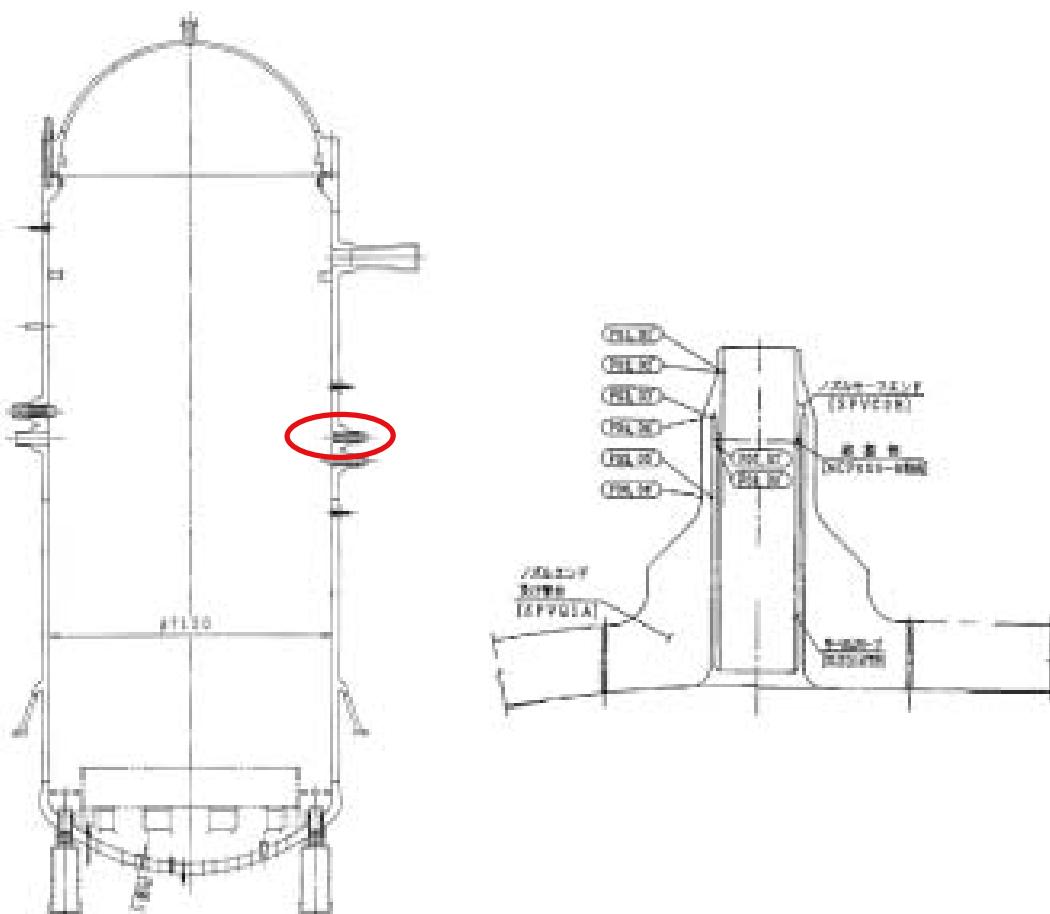
図-4.1.2.7 低圧注水ノズル疲労評価実施箇所

表-4.1.2.11 疲労評価結果（低圧注水ノズル ノズルセーフエンド）

地震荷重による 1次+2次応力(MPa)	疲労評価					
		算出値	許容値 3Sm	運転状態 I、II 疲れ累積係数 U	地震時 繰返し 回数	疲労累積 係数 U S	U+U S
設計時 (S ₂)	357	383	0.0145	60 回	0.0044	0.0189	1
中越沖地震	338			22 回*	0.0012	0.0157

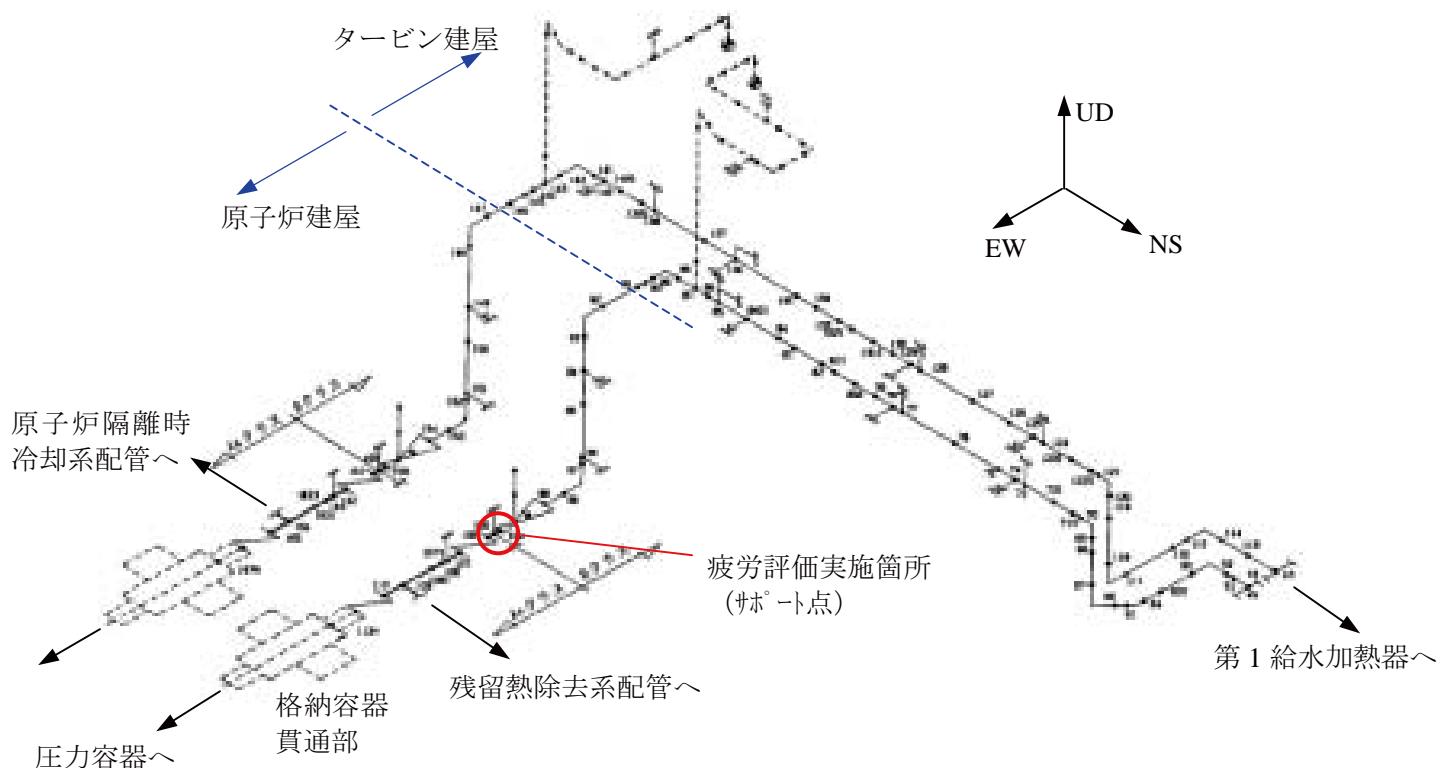
図-4.1.2.8 給水系配管疲労評価実施箇所

表-4.1.2.12 疲労評価結果（給水系配管 建屋間の相対変位を考慮）
