柏崎刈羽原子力発電所 1号機
原子炉建屋地下 5 階原子炉隔離時冷却系ポンプ室での
火災に係る原因および再発防止対策について

平成 2 1 年 3 月

東京電力株式会社

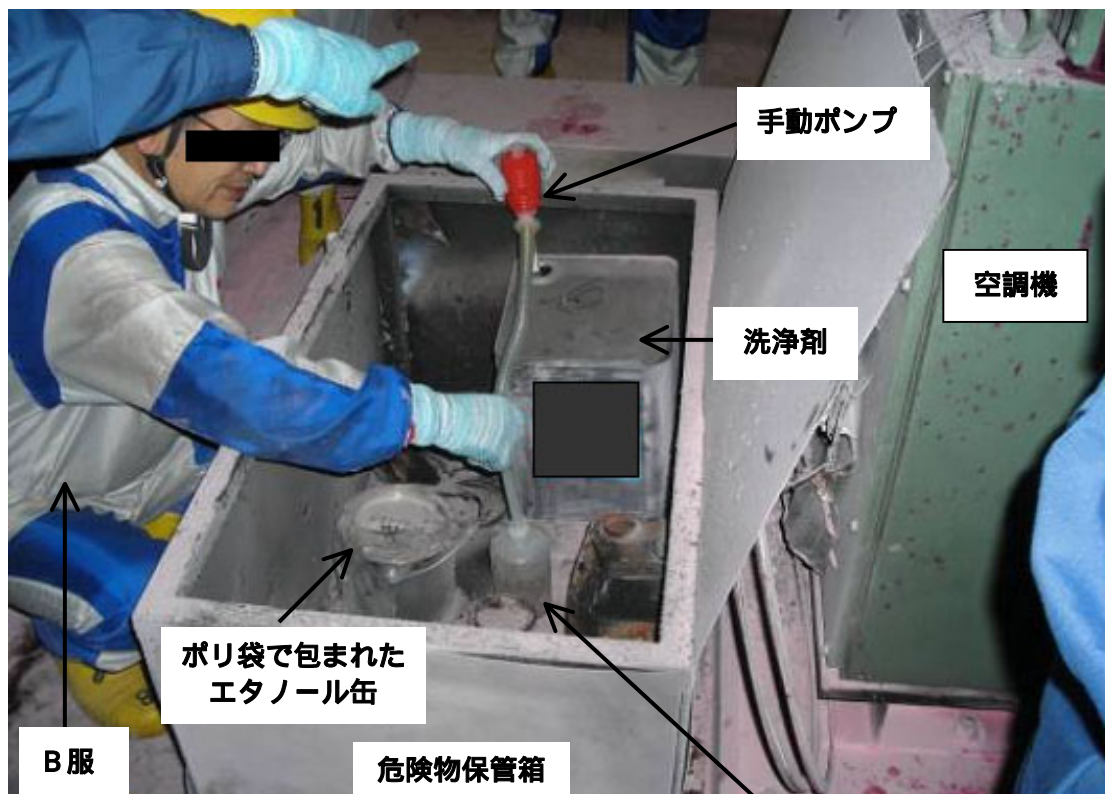
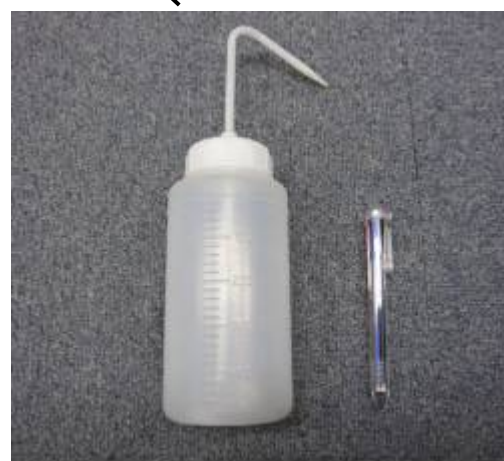
手動ポンプを用いた作業風景（再現）

洗浄剤を一斗缶からオイラーへ移す

オイラー（樹脂製・500ml）

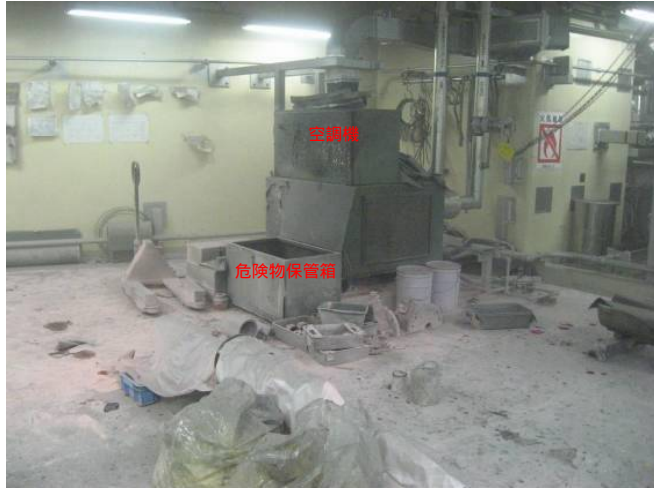
空調機左側板と立てかけ
られていた鉄板との間の
塗装が損傷していたが、
鉄板の上端を境にそれより
上部の空調機側板の損
傷は軽度だった

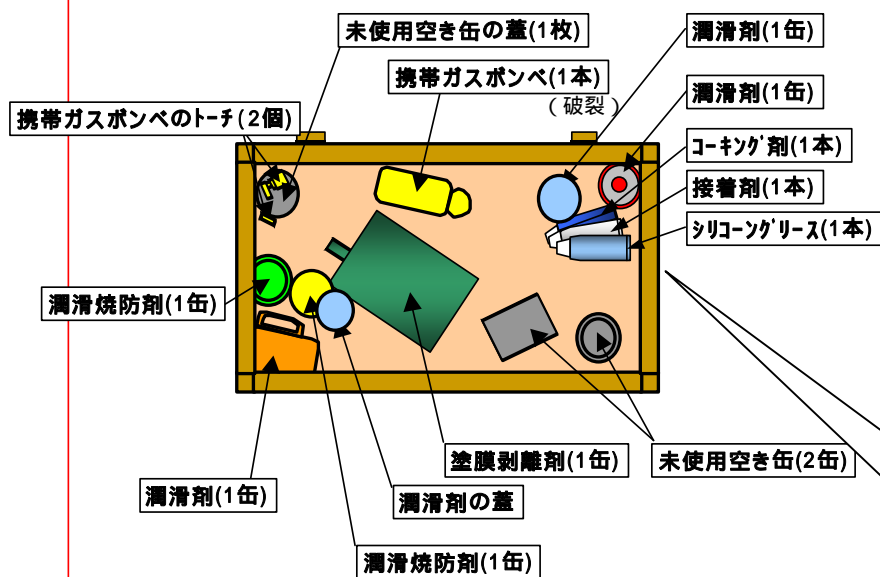
鎮火後

< 焼失したと思われる物 >

- タービン油(1本)
- ナイロンブラシ(4本)
- 手動ポンプ(1本)
- 刷毛立て(1個)
- オイラー(3本)

< 保管箱の外で発見された物 >

- 洗浄剤(1缶)
- 潤滑剤(3本)(破裂)
- PT用スプレー缶(1缶)(破裂)
- エタノール(1缶)
- 潤滑剤(1缶)
- 携帯ガスポンベ(1本)(破裂)
- ポリ袋(1袋)
- オイラー(1本)
- 未使用空き缶(2缶)

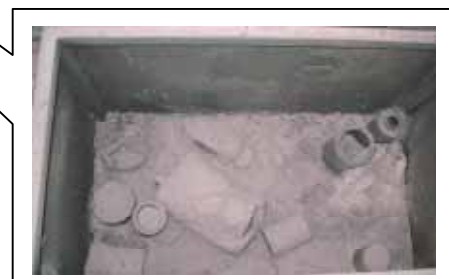
鎮火後の危険物保管箱の内部(写真)

危険物保管箱内の状況

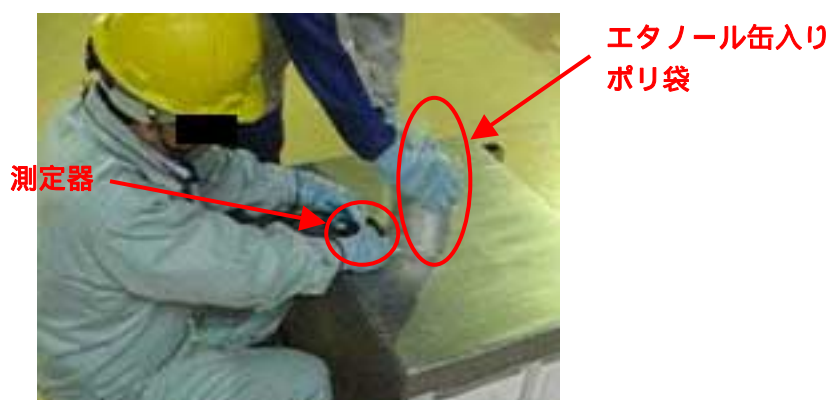
試験風景（エタノール缶入りポリ袋での確認）

- ・ エタノール缶を覆っていたポリ袋は、帯電性を有することから、ポリ袋に入った缶の位置をずらす行為に伴う帯電電圧の変化をモックアップで確認した結果、最大で 3.51 kV の帯電電圧の上昇（火災当日とほぼ同様の湿度約 40% において3月15日に実施）が確認された。このことから、ポリ袋に入ったエタノール缶の位置をずらす行為によって発生する帯電電圧は着火源になり得ることが分かった。

ポリ袋とエタノール缶を一体と見なしたときの静電容量を 1000 pF とした場合、約 6.16 mJ に相当し、ヘプタンガスの最小着火エネルギー 1.15 mJ を上回る。

作業員の聞き取り調査から、缶を移動しようとして、50mm程度動かしたところで炎が見えたことから、50mm移動直後の袋の帯電状況を測ることとした。

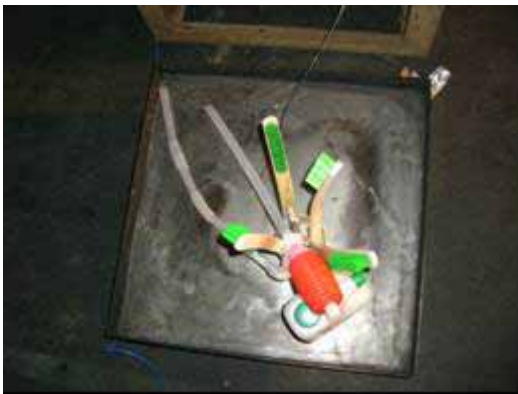
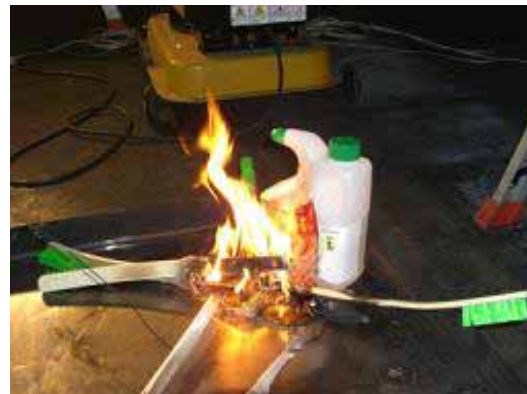
洗浄剤が残留する手動ポンプ、500ml 入りタービン油ポリタンクに加え、保管箱内に存在していた刷毛をオイルパン上に配置し、周囲に8ccの洗浄剤を滴下し遠隔で着火する。

結果：洗浄剤8ccによって手動ポンプに着火し、刷毛及びタービン油容器に延焼し、タービン油に延焼し激しく燃焼することが確認された。

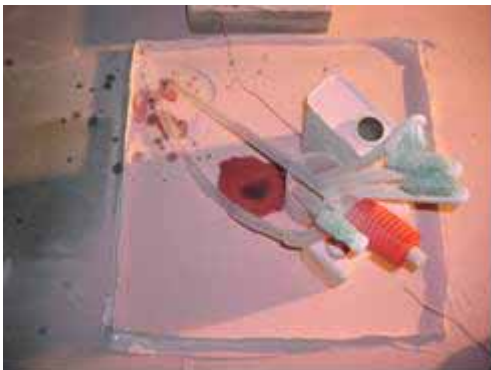
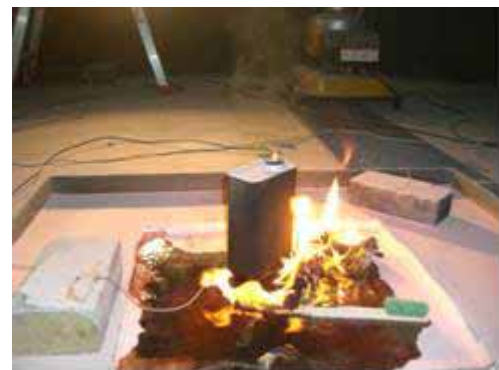
500ml 入りタービン油ポリタンクに加え、保管箱内に存在していた刷毛をオイルパン上に配置し、粉末消火器を散布した後、洗浄剤が残留する手動ポンプを置き、周囲に8ccの洗浄剤を滴下し遠隔で着火する。

結果：洗浄剤8ccから発生した可燃性ガスに着火し、手動ポンプ、刷毛及びタービン油容器に延焼し、タービン油に延焼し激しく燃焼することが確認されたが、洗浄剤に点火からタービン油延焼まで約10分を要した。

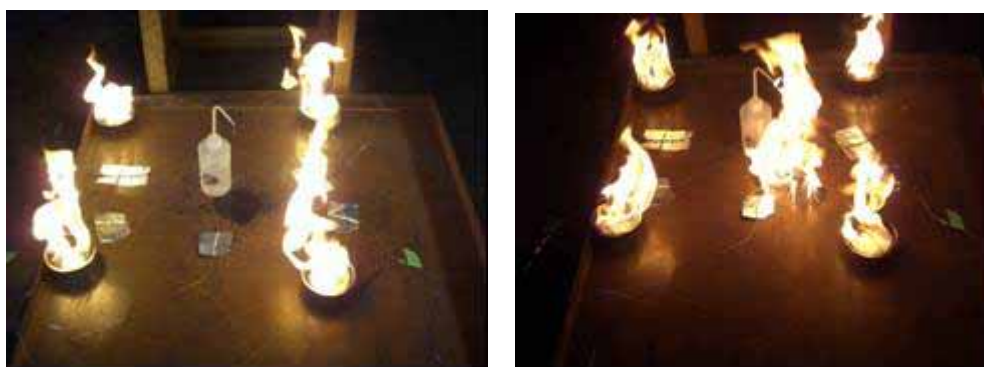
試験4．輻射熱による容器と溶剤の燃焼試験

オイラーに350cc程度洗浄剤を入れておき、約30cm離れた場所に洗浄剤入りの小型ボールを置き、その小型ボールに入っている洗浄剤から発生した可燃性ガスに着火する。

結果：小型ボール内洗浄剤の燃焼による輻射熱により、オイラーが暖められ内部洗浄剤が容器出口より噴出し、噴出した洗浄剤から発生した可燃性ガスに引火、激しく燃焼することが確認された。

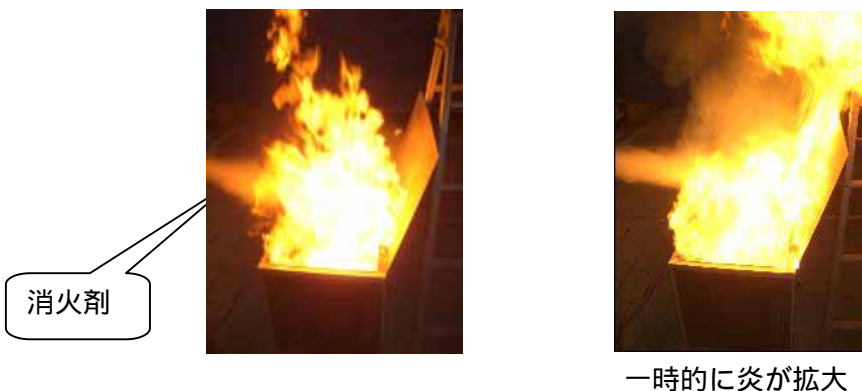
試験5．実機模擬状態における消火剤噴霧試験

350ccの洗浄剤を175ccづつ保管箱対角線上に滴下させ着火する。消火器噴射方向は、工事担当者ヒアリングどおり保管箱に向かい右側から洗浄剤に向け噴射する。また、消火器の上下方向にも変化をつけて状況を確認する。

結果：最初の消火器噴出を保管箱対角側に噴射すると、空気の流れにより手前側の洗浄剤に外気が送りこまれ手前側の炎が大きく吹き出す現象が確認された。また、炎が大きくなったときにその炎に向けて消火剤を噴出した場合、消火が上手くいかないことが確認された。更に、鎮火後に火種を近づけることで再着火することが確認された。

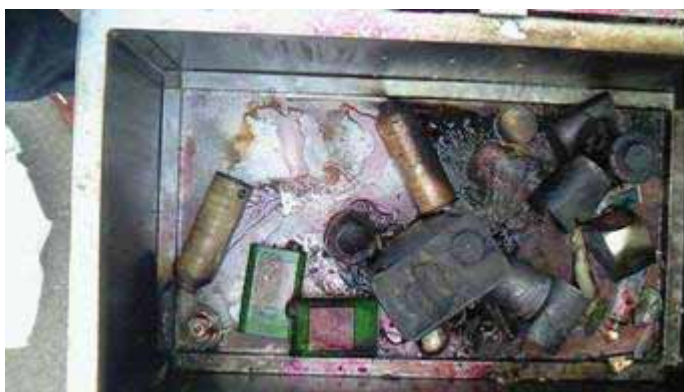
試験 6 . 実機模擬状態における溶剤保管箱延焼試験

30cc の洗浄剤を保管箱内に滴下した後 5 分間経過させ、洗浄剤が可燃性ガス化した状態を模擬した、スパークにより着火させて内容物の燃焼挙動を確認する。この時、保管箱内溶剤類は容器に内容物を入れ、実機の現場状況に近い状態を模擬する。

結果：洗浄剤から発生した可燃性ガスの燃焼からのタービン油から発生した可燃性ガスの燃焼、スプレー缶破裂や保管箱外への激しい飛び出し、保管箱外への油洩れ、輻射熱による保管箱外のオイル容器燃焼等実機の燃焼に状況に近い状況を確認できた。また、保管箱の隙間から保管箱塗装の滴下や内部漏出油等の滴下が確認された。

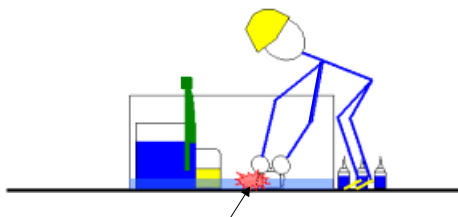
<p>オイラーへ移し替え終わり手動ポンプの先を一斗缶に差し込む際にポンプ内に残っていた洗浄剤が垂れた</p>
<p>発火</p>

<p>ポリ袋に入ったエタノール缶を横にずらした際に、ポリ袋が帯電し、エタノール缶の電位が上昇した。(それに伴い人体も静電誘導により電位が上昇した可能性がある。)蓄積されたエネルギーが放電によって放出された際のエネルギーがヘプタンガスの最小着火エネルギーを超えたため、保管箱底部に滞留していた洗浄剤から発生した可燃性ガスに着火した。</p>
