タービンバイパス弁駆動機構連結部の外れ事象の推定メカニズム

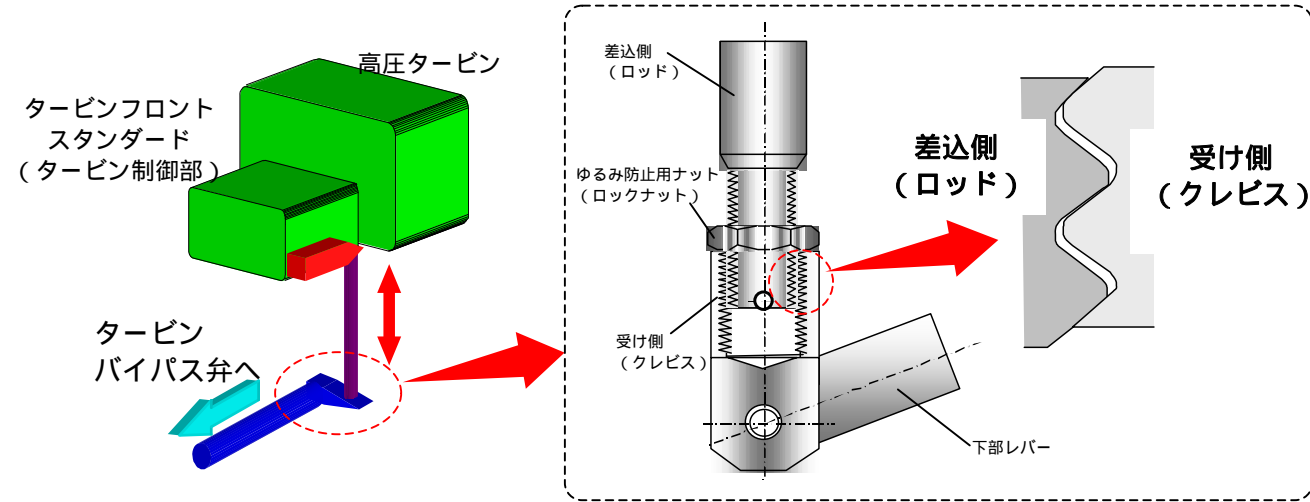
第 2 回定期検査後（昭和 47 年）の当該連結部を交換後の状態

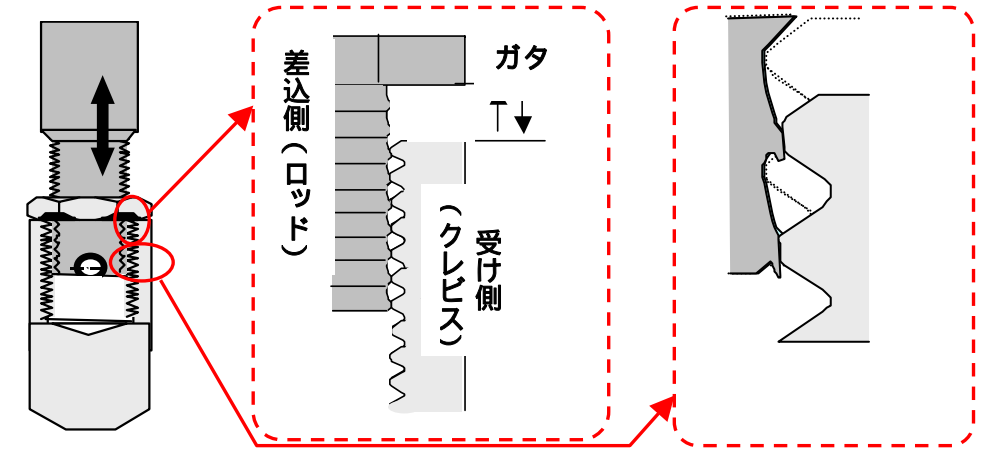
主タービントリップ・リセット操作に伴うタービンバイパス弁の動作により残存する差込側ねじ山の一部分が削り取られ、大きなガタつきが発生

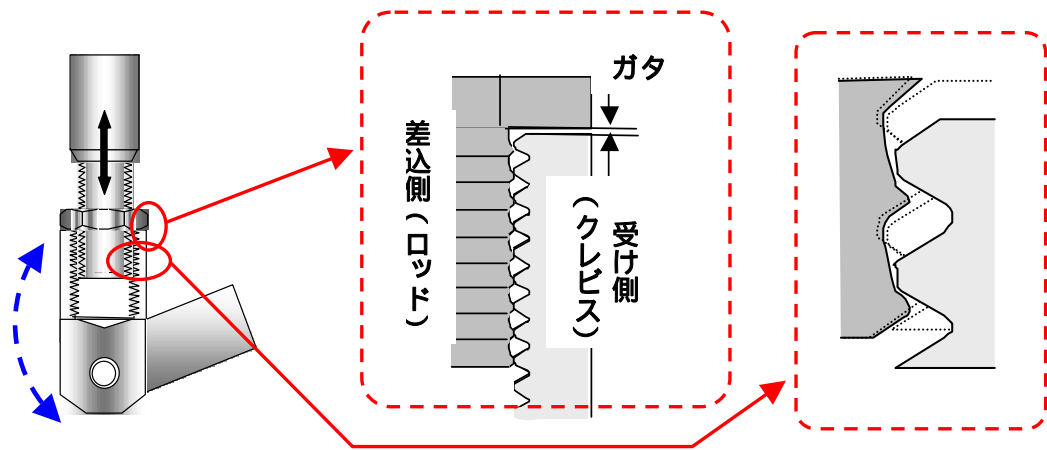
ロックナットの締め付け不足の状態、タービンバイパス弁が開閉したため、差込側のねじ山が摩耗

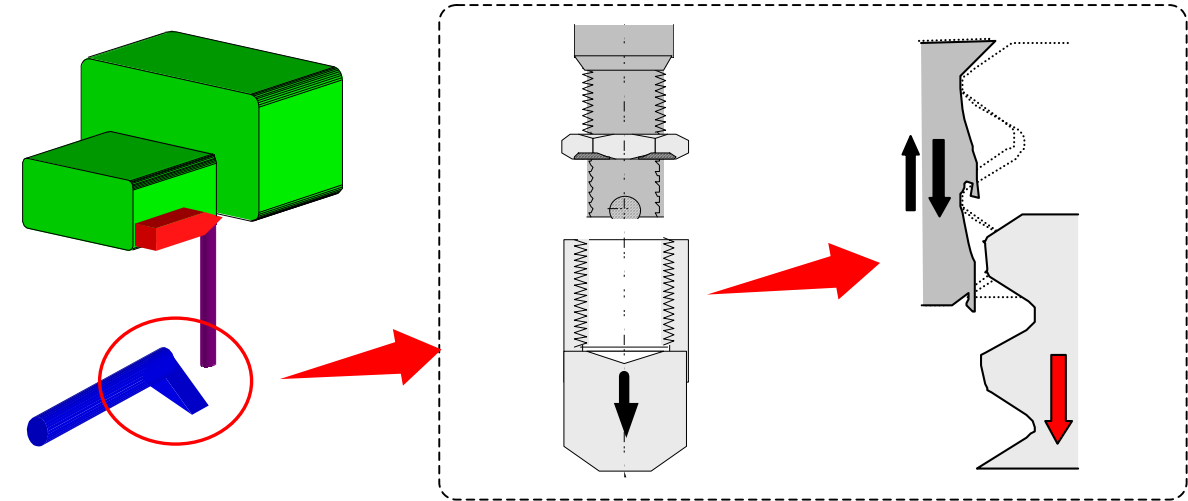
連結部に生じた大きなガタつきにより、タービンバイパス弁の駆動機構に振動が発生・継続して当該連結部が外れた
