柏崎刈羽原子力発電所
大湊側予備品倉庫空調機（A）の火災に係る
原因および再発防止対策について

平成21年4月

東京電力株式会社

大湊側予備品倉庫の空調機（A）の火災に係る原因および再発防止対策について

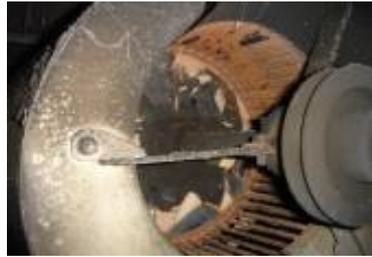
ファン内部

- ・ファンの変形は認められなかった
- ・ファン内部の塗装に熱による剥がれが確認された

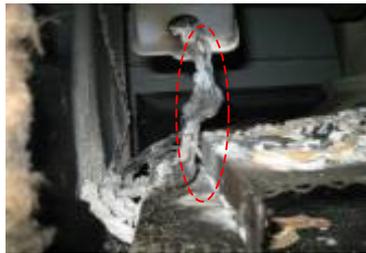
モーターケーブル

- ・焼損が激しい
- ・端子ビス締付状態に問題なし
- ・端子箱口出部付近で1相溶断あり

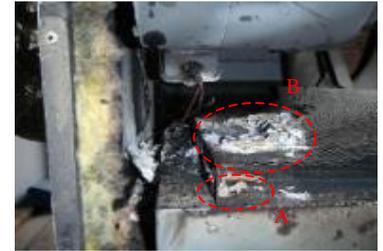
ファンベルト

- ・ファンベルトの一部が加熱装置上に落下し焼損(A)
- ・ファンベルトはほとんどが加熱装置保護カバー上に落下し、焼損(B)

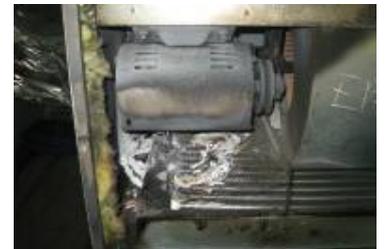
モータ

- ・モータに煤の付着が確認された
- ・内部は黒く変色していたが、溶解は認められなかった
- ・絶縁抵抗値は良好であった

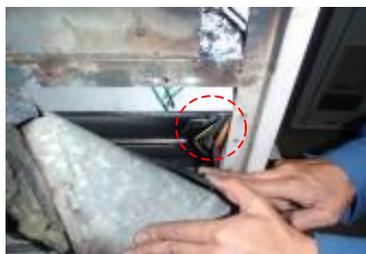
加熱装置下部（Aより撮影）

- ・加熱装置下部のケーブル等に焼損の痕跡見られず、健全であった

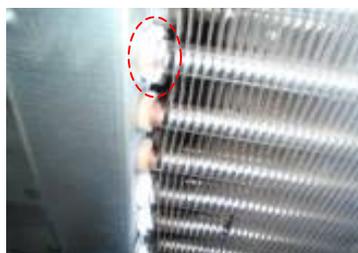
加熱装置

- ・ケーブル接合部側の加熱器シリコンブッシュゴムに膨れ
- ・中央部で15mmのたわみが確認された

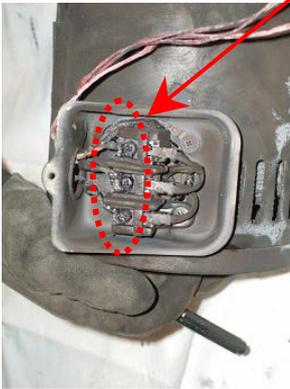
モータとの接続部
 ・端子部の接続状況は問題なし

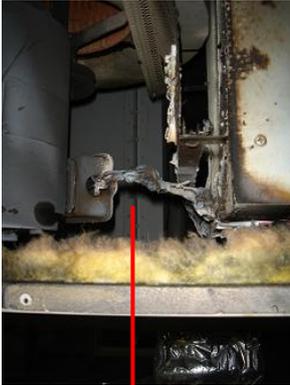
ケーブルの外観目視
 ・パッケージ内部のケーブル焼損が著しい
 ・絶縁抵抗は焼損しているため、計測不可

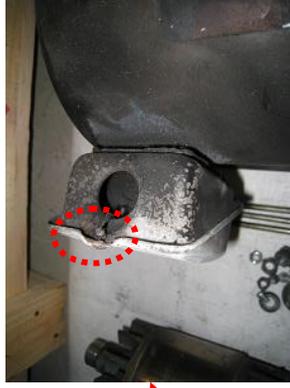
口出し部
 ・スパーク痕あり
 ・なお、制御盤内の漏電遮断器は動作していた

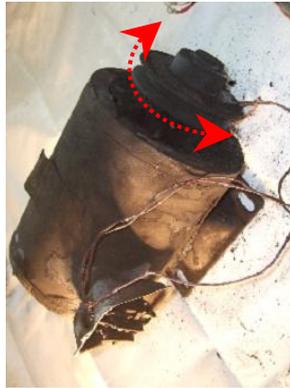
モータの外観目視
 ・モータの外観に焦げ
 ・ハンドターミナルは良好

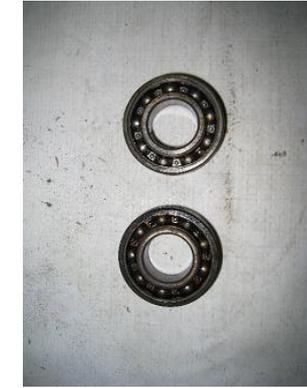
モータの分解点検
 ・グリスの流出やベアリングに多少の傷が認められたが、過負荷に至る損傷ではない

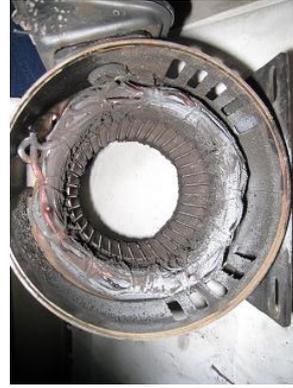
モータの分解点検
 ・コイルに変色を確認
 ・溶解は認められない

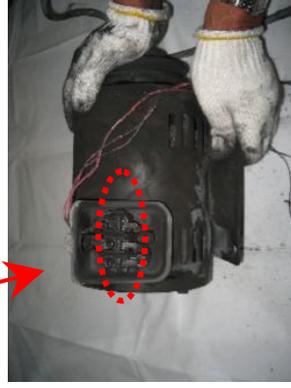
モータの作動状況確認
 ・巻線抵抗は3相共バランスしていた
 ・絶縁抵抗は3相一括 100M 以上

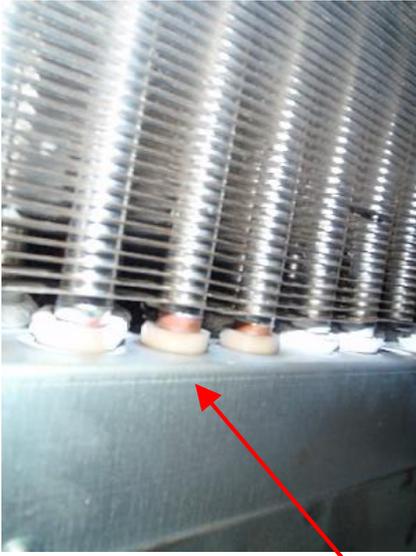
シリコンブッシュケーブル
接続部側加熱器シリコンブッシュゴムに
膨れが見られた。

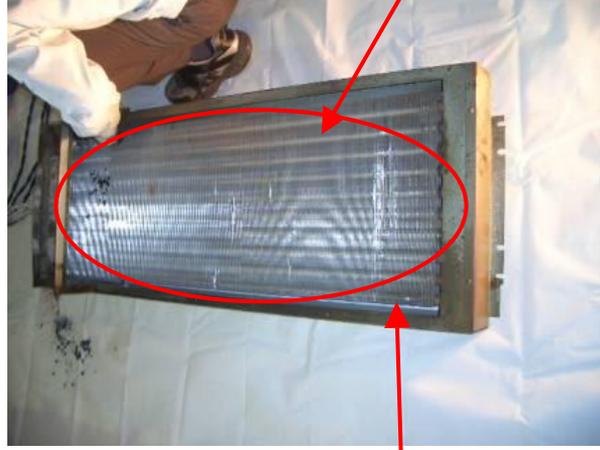
若干の反り
が見られた

通風を妨げる汚れはなかった。
加熱装置本体の絶縁抵抗値は
20M であり、異常はなかった。

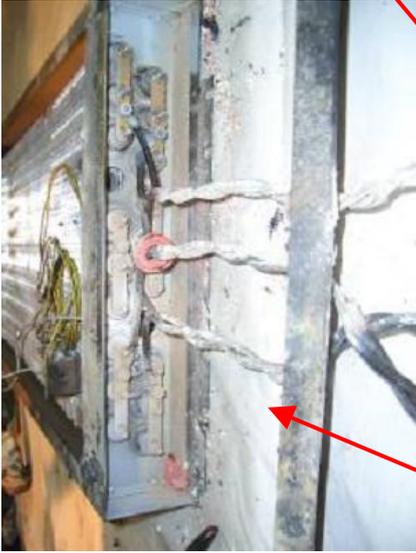
ケーブル接続部に異常は
なかった。ケーブルの絶縁
抵抗値は20M であり、
異常はなかった。

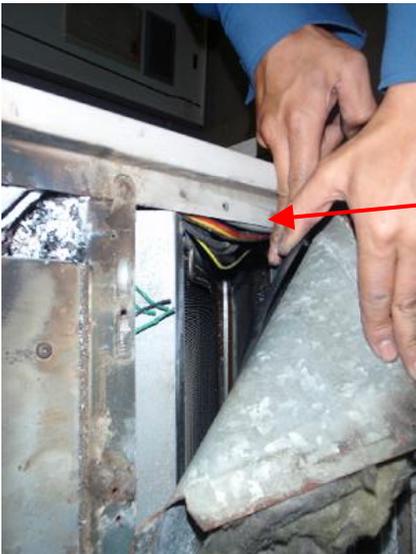
ケーブルの外観
パッケージ内外に損傷は
なかった。

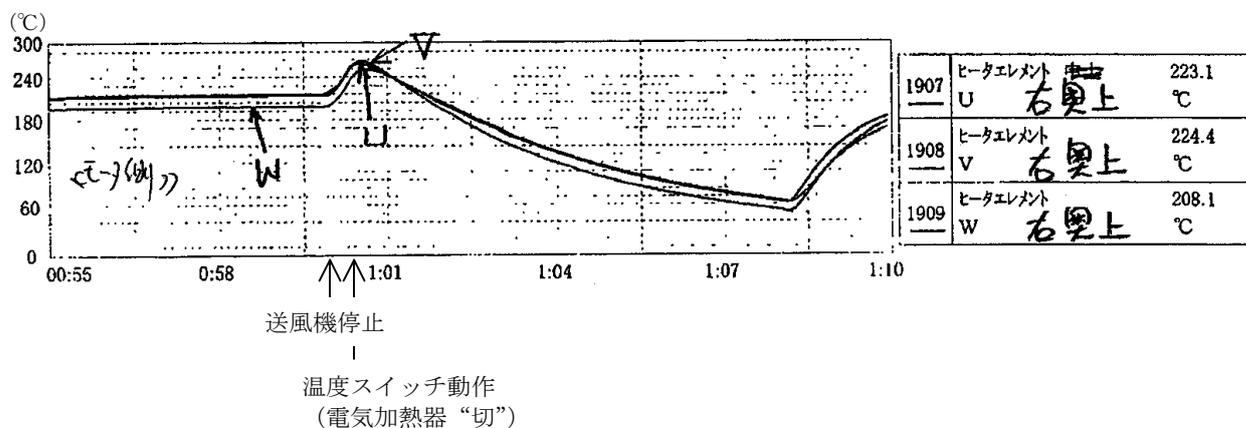
試験の結果、加熱装置の表面温度は約 200°C～約 280°Cに達することが確認された。

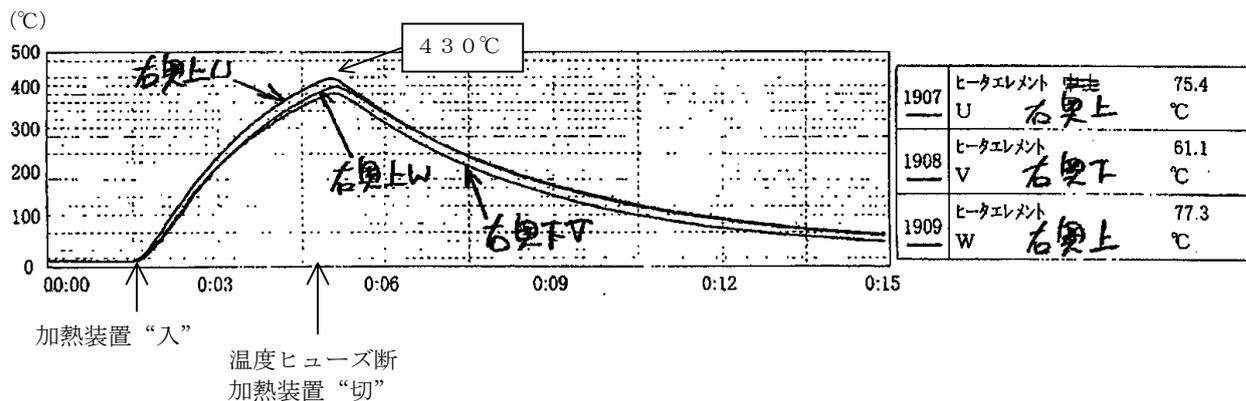
試験の結果、加熱装置の表面温度は約 350°C～約 430°Cに達することが確認された。

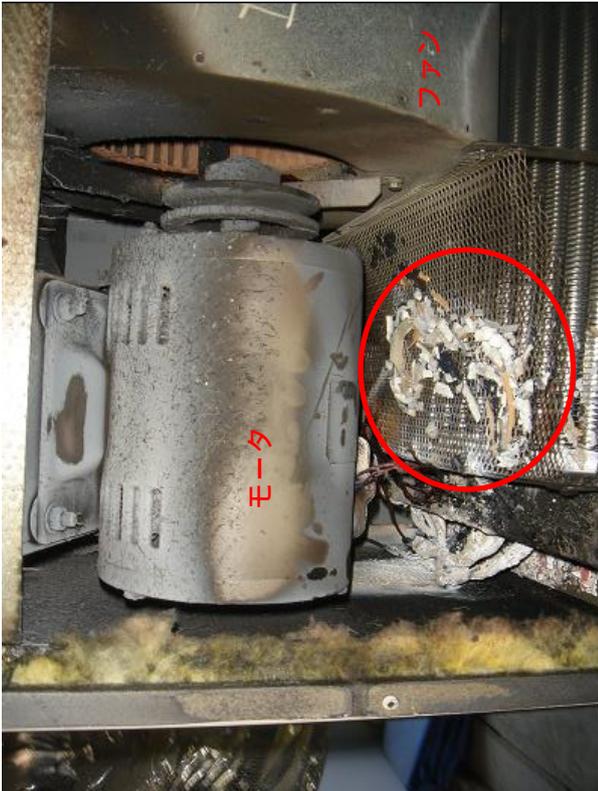
ファンベルト焼損

- ・ファンベルトが劣化により剥離片となり，加熱装置保護カバー上および加熱装置器上面に落下し，剥離片が加熱装置により加熱され発火したものと推定される。

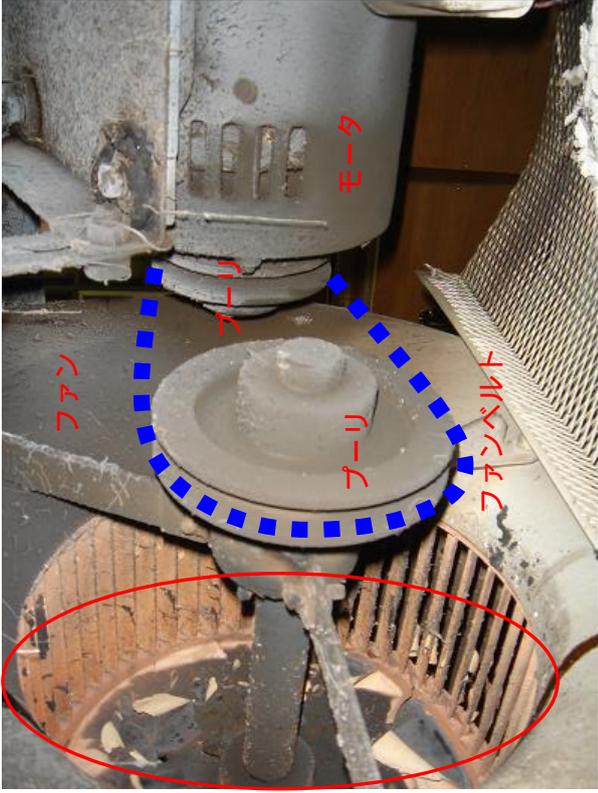
ファンの外観

- ・ファン内部に熱風による焼損が確認された。

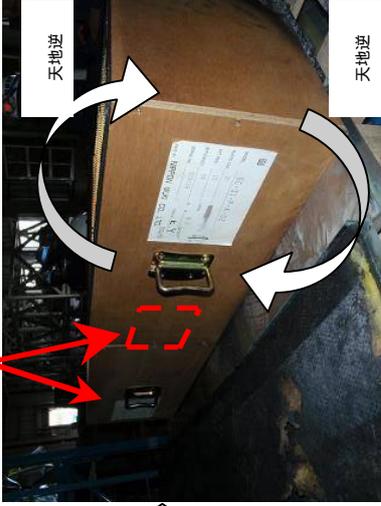
フィルタ 背面撮影
（取り付け状況：天地逆の状態）

・モータ上部側のフィルタの向きが天地逆に装着されていた（製品表示の位置が逆）

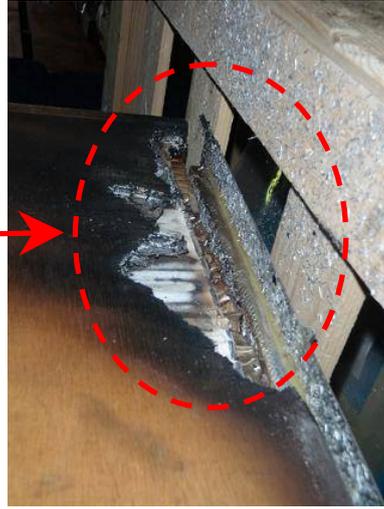
フィルタ側面 焼損部拡大

・モータ上部側のフィルタ枠が焼損していた。

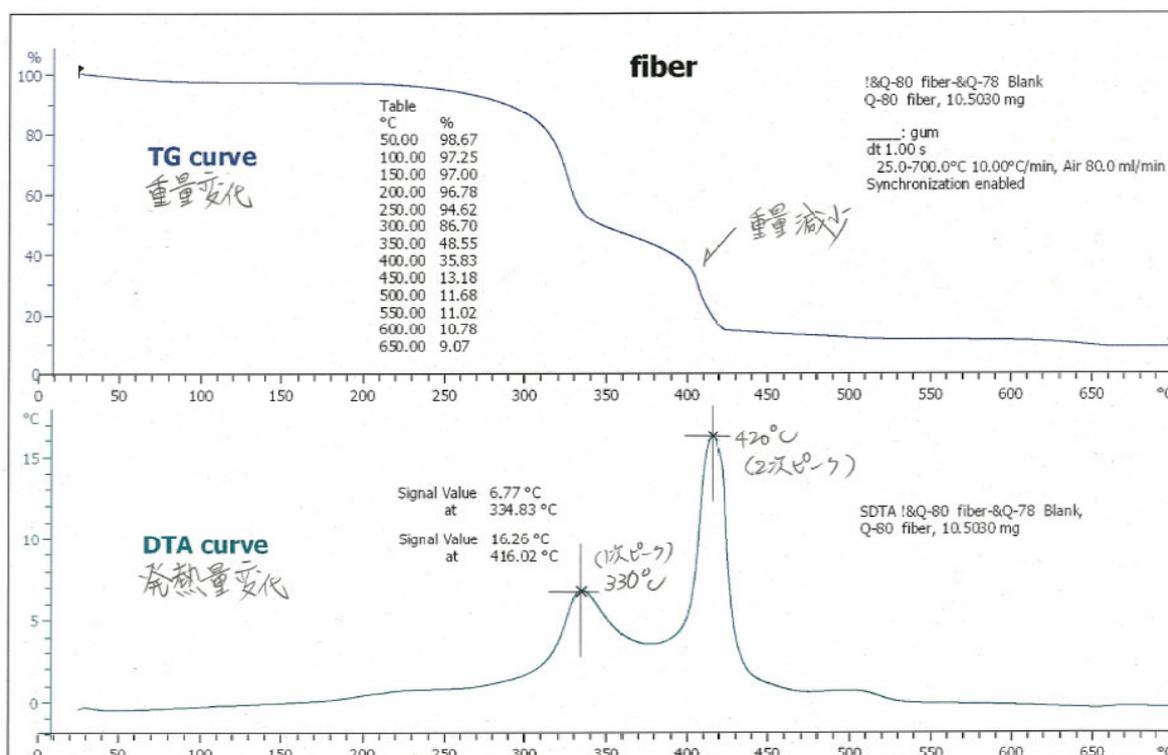
熱分析試験により燃焼特性を確認した結果、ファンベルト構成材である帆布とゴムの混合物の発火点は約330°Cであることが確認された。
