柏崎刈羽原子力発電所
大湊側予備品倉庫空調機（A）の火災に係る
原因および再発防止対策について（追補）

平成 2 1 年 4 月

東京電力株式会社

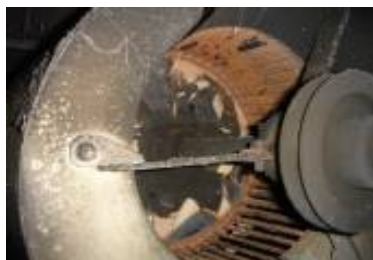
ファン内部

- ・ファンの変形は認められなかった
- ・ファン内部の塗装に熱による剥がれが確認された

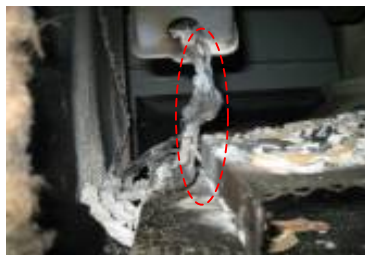
モータケーブル

- ・焼損が激しい
- ・端子ビス締付状態に問題なし
- ・端子箱口出部付近で1相溶断あり

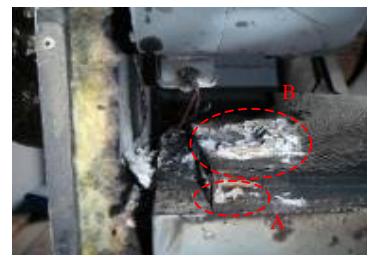
ファンベルト

- ・ファンベルトの一部が加熱装置上に落下し焼損(A)
- ・ファンベルトはほとんどが加熱装置保護カバー上に落下し、焼損(B)

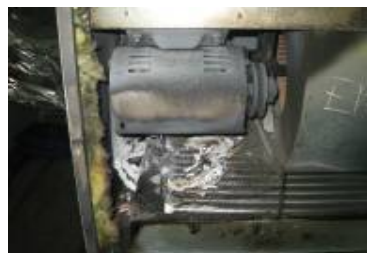
モータ

- ・モータに煤の付着が確認された
- ・内部は黒く変色していたが、溶解は認められなかった
- ・絶縁抵抗値は良好であった

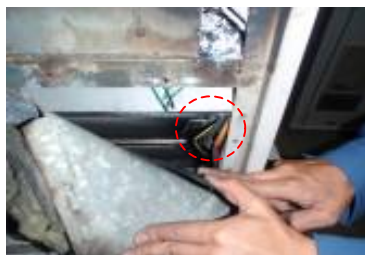
加熱装置下部（Aより撮影）

- ・加熱装置下部のケーブル等に焼損の痕跡見られず、健全であった

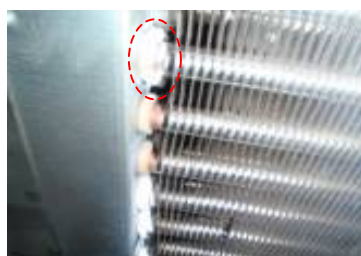
加熱装置

- ・ケーブル接合部側の加熱器シリコンブッシュゴムに膨れ
- ・中央部で15mmのたわみが確認された

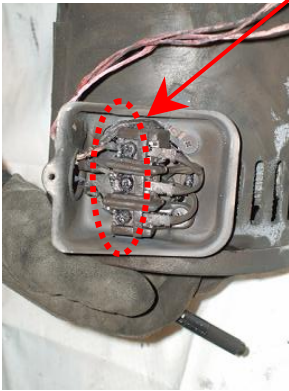
モータとの接続部
 ・端子部の接続状況は問題なし

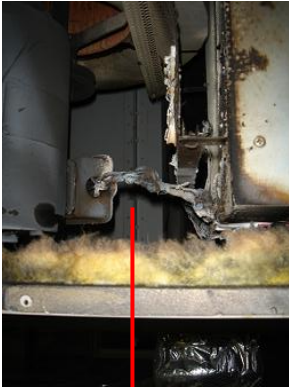
ケーブルの外観目視

- ・パッケージ内部のケーブル焼損が著しい
- ・絶縁抵抗は焼損しているため、計測不可

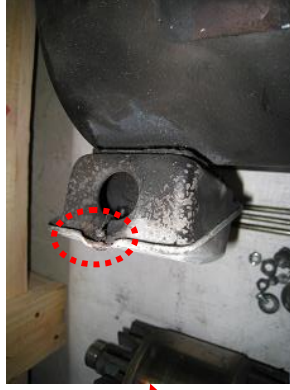
口出し部

- ・スパーク痕あり
- ・なお、制御盤内の漏電遮断器は動作していた

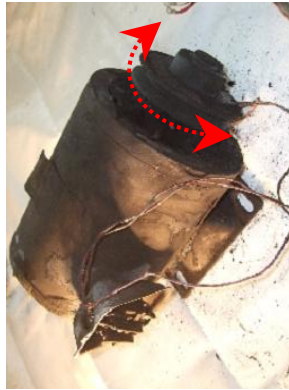
モータの外観目視

- ・モータの外観に焦げ
- ・ハンドターニングは良好

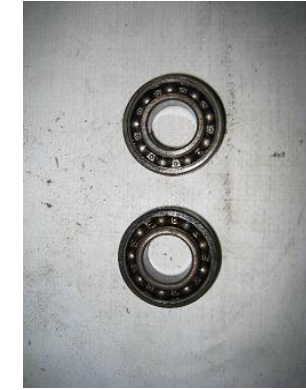
モータの分解点検

- ・グリスの流出やベアリングに多少の傷が認められたが、過負荷に至る損傷ではない

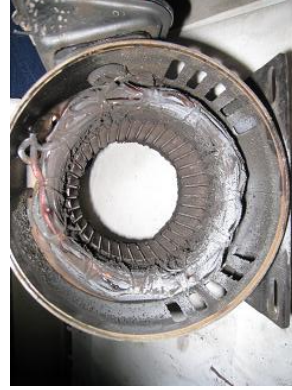
モータの分解点検

- ・コイルに変色を確認
- ・溶解は認められない

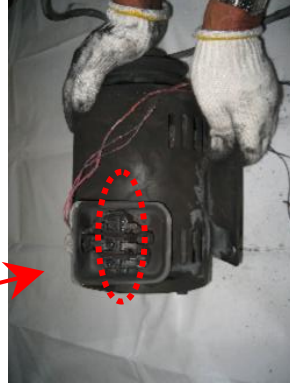
モータの作動状況確認

- ・巻線抵抗は3相共バランスしていた
- ・絶縁抵抗は3相一括 100M 以上

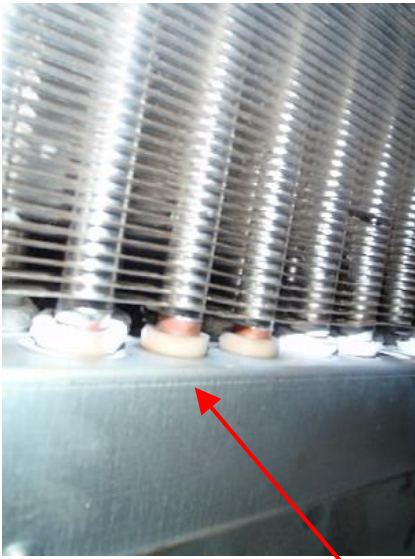
シリコンブッシュケーブル
接続部側加熱器シリコンブッシュゴムに
膨れが見られた。

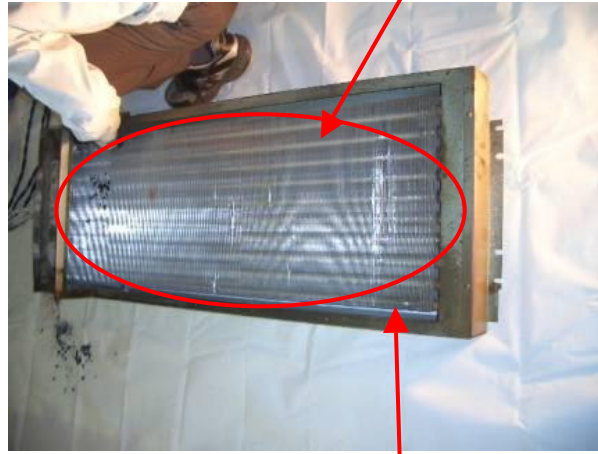
若干の反り
が見られた

通風を妨げる汚れはなかった。
加熱装置本体の絶縁抵抗値は
20M であり、異常はなかった。

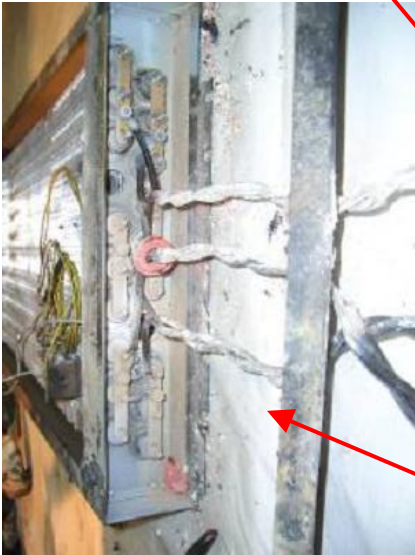
ケーブル接続部に異常は
なかった。ケーブルの絶縁
抵抗値は20M であり、
異常はなかった。

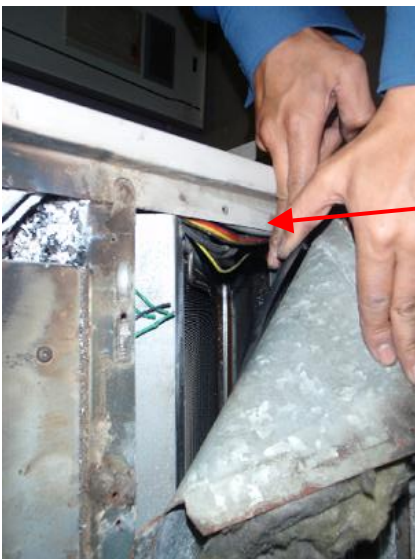
ケーブルの外観
パッケージ内外に損傷は
なかった。

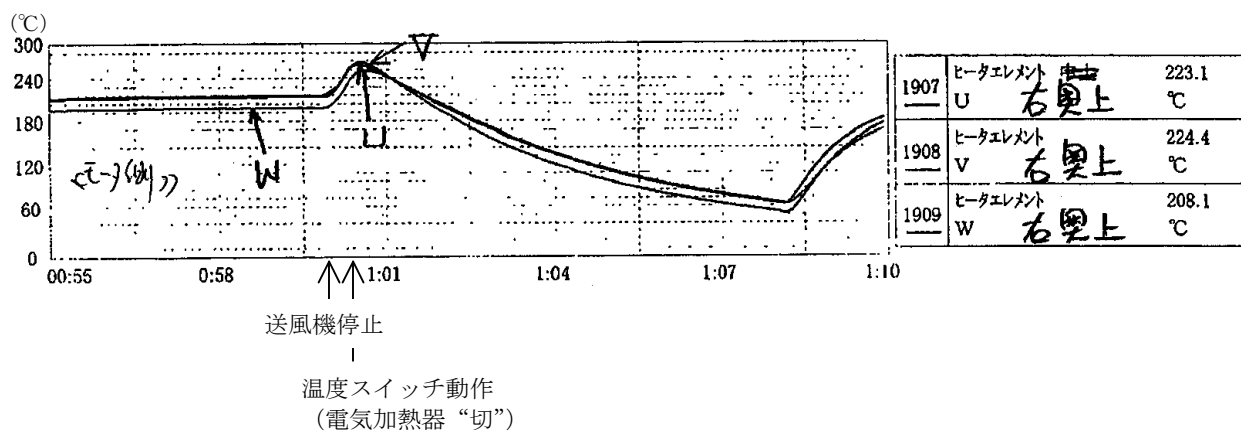
試験の結果、加熱装置の表面温度は約 200°C～約 280°Cに達することが確認された。

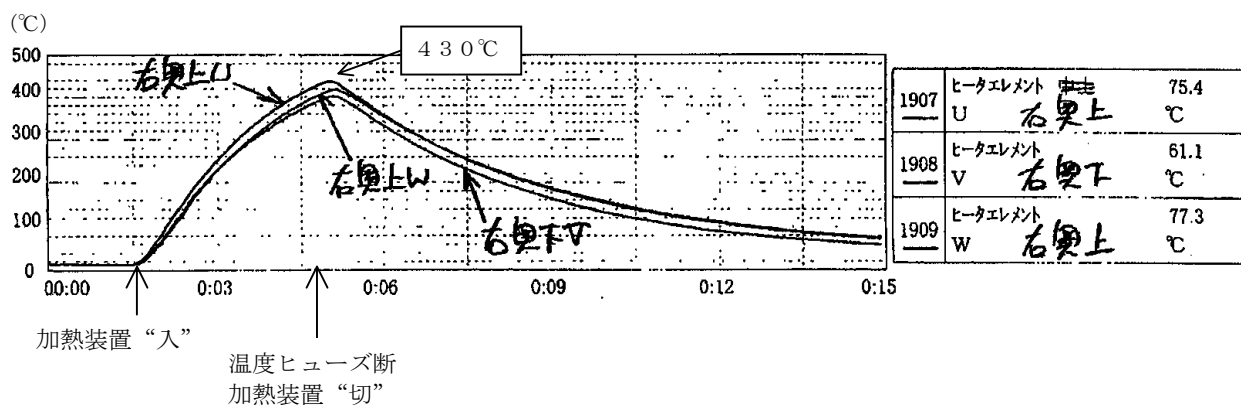
試験の結果、加熱装置の表面温度は約 350°C～約 430°Cに達することが確認された。

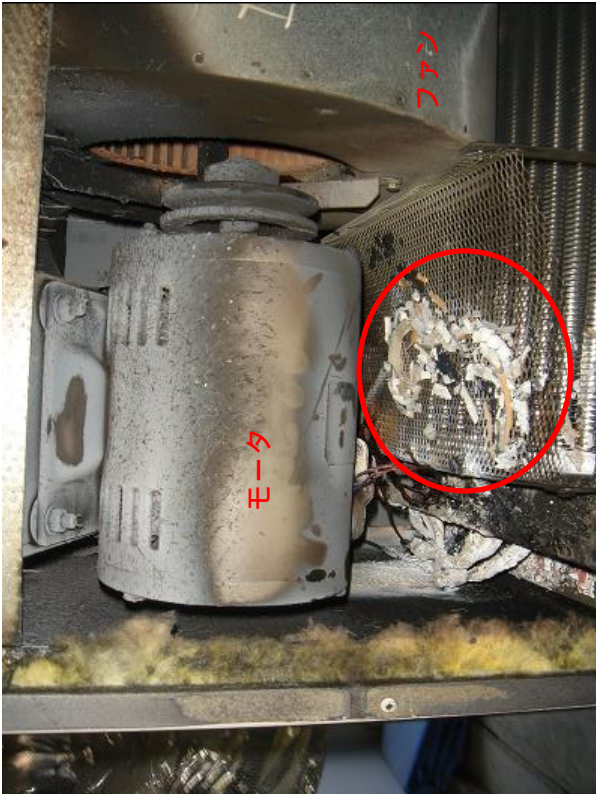
ファンベルト焼損

- ・ファンベルトが劣化により剥離片となり，加熱装置保護カバー上および加熱装置器上面に落下し，剥離片が加熱装置により加熱され発火したものと推定される。

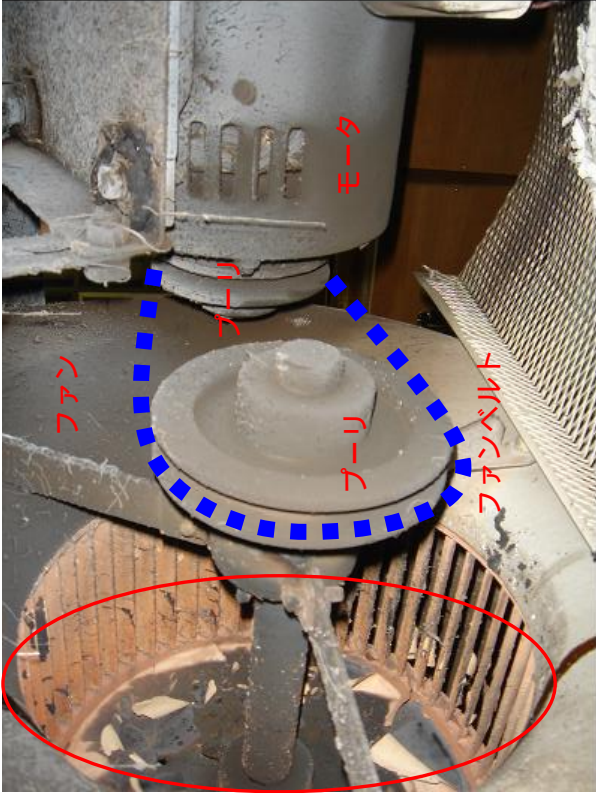
ファンの外観

- ・ファン内部に熱風による焼損が確認された。

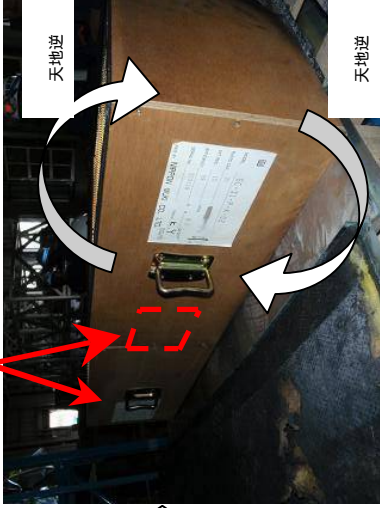
・モータ上部側のフィルタの向きが天地逆に装着されていた（製品表示の位置が逆）

フィルタ 背面撮影
（取り付け状況：天地逆の状態）

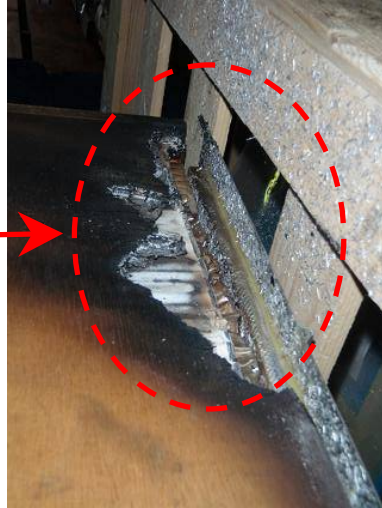
・モータ上部側のフィルタ枠が焼損していた。

フィルタ側面 焼損部拡大

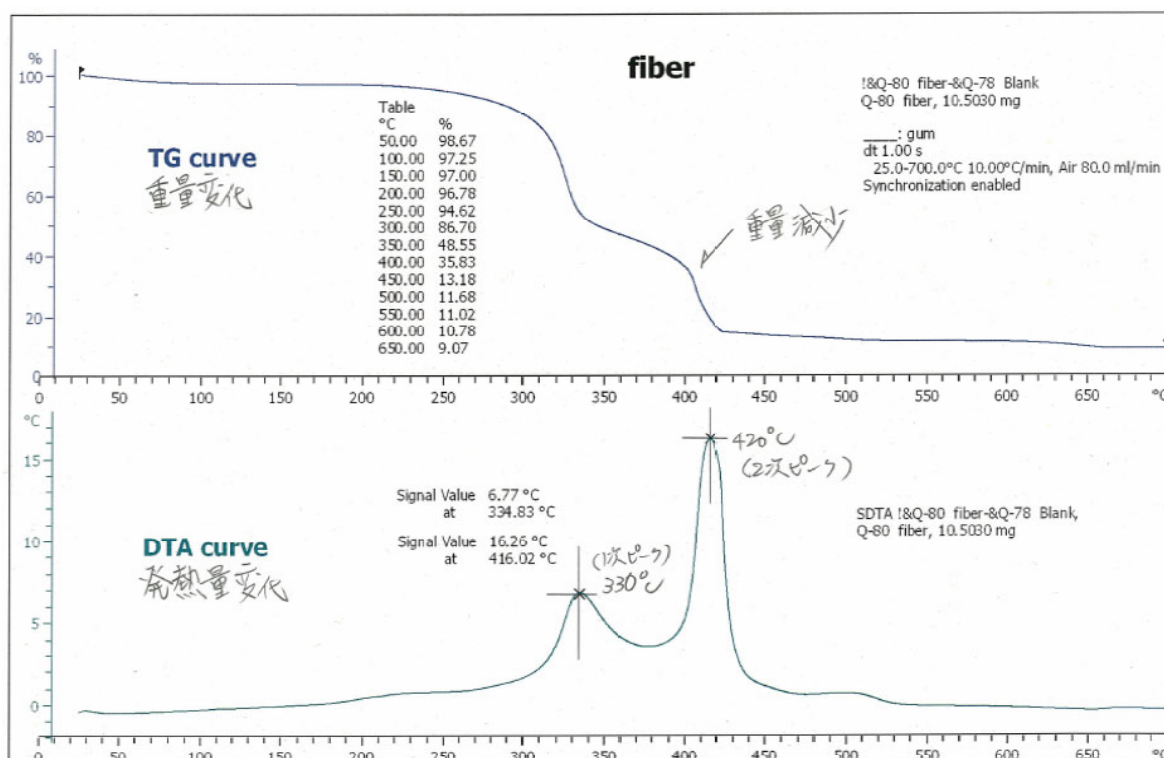
熱分析試験により燃焼特性を確認した結果、ファンベルト構成材である帆布とゴムの混合物の発火点は約330°Cであることが確認された。
