○ 本事象発生時の状況（4月6日）
復旧作業*において、101弁を開いたことで発生。

○ 前回事象発生時の状況（3月26日）
復旧作業*において、102弁～105弁を開いた約7分後に事象が発生。

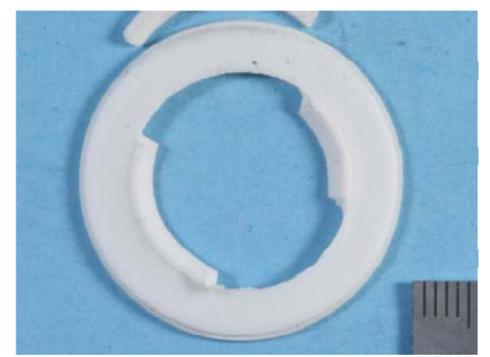
← 制御棒を動かす系統の弁（126弁）の弁シート部の漏えいにより、蓄圧槽圧力が加わり、挿入側圧力上昇。

当該弁のテフロン製弁シート部の欠損状況

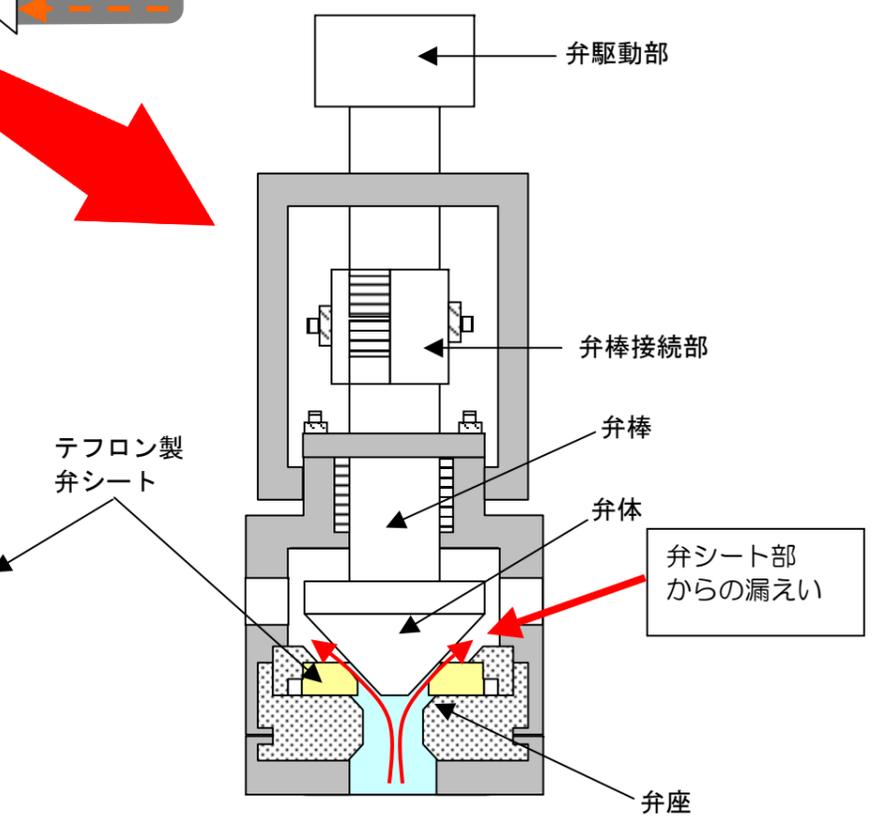
制御棒駆動水圧系および制御棒を動かす系統の弁の概略図

※復旧作業
126弁の組み立て・試験終了後、102弁→101弁→103弁→104弁→105弁の順番で弁の開操作を実施。
