柏崎刈羽原子力発電所 6 号機
他号機と共用する設備の点検・評価について

柏崎刈羽原子力発電所 6号機
タービン建屋地下1階（非管理区域）での火災
にかかる原因並びに再発防止対策について

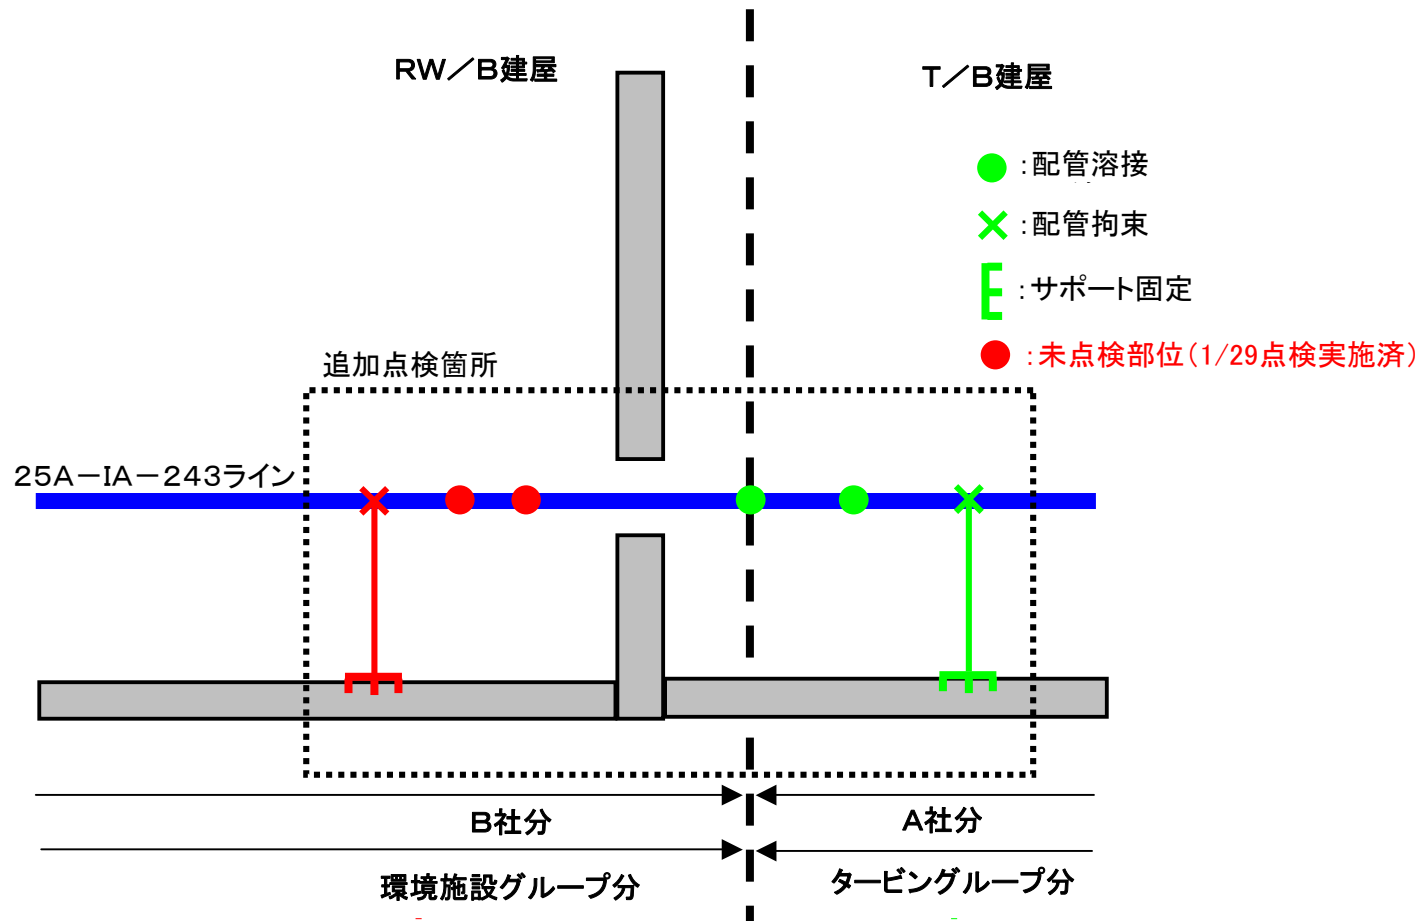
7号機の貫通部配管及びサポート点検 における未点検部位について事例(IA系配管サポート)(1)-1

当社は、当該箇所が当社保全グループ間の所掌が跨る部分であり、相手グループで実施する範囲であるとの思い込みにより抽出漏れを発見できなかった。なお、当社は、プラントメーカーに対して計装用圧縮空気系の貫通部の抽出を指示したが、当該貫通部については抽出されなかった。

- (1) 当社はグループ間の所掌が跨る部分について抽出漏れを防止するため、以下の対策を実施する。
- ・当社グループ間および所掌取り合いのプラントメーカー間で点検対象箇所の突合せ確認を行う。
 - ・当社は所掌取り合い部について突合せ確認を実施することを工事施工要領書に定め、実施したことを記録に残す。
- (2) 当社は点検の範囲に対して漏れが無いことを確認するため以下の対策を実施する。
- ・当社はプラントメーカーが抽出した貫通部に対し配管計装線図(P&ID)および工認図を用いて漏れがないことを確認する。
- (3) タービン建屋と原子炉建屋間のように図面だけでは対象範囲が確認できない箇所については以下の対策を実施する。
- ・当社は、突合せ確認結果を踏まえて、全ての箇所に対して実施する非破壊検査の現場立合時に、適切に点検が実施されているか現場の確認を行う。

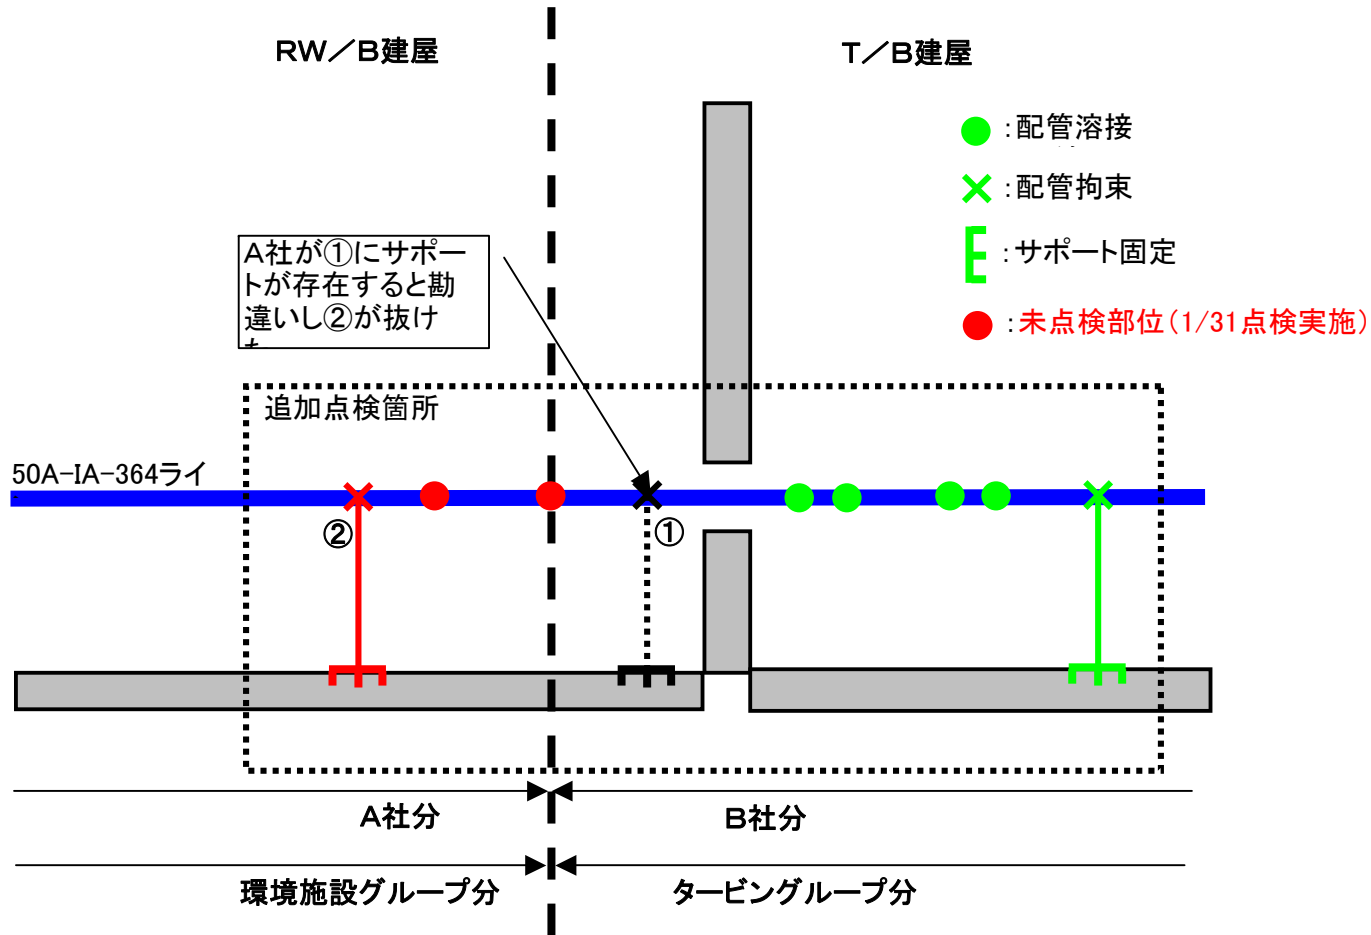
6号機の貫通部配管及びサポート点検 における未点検部位について事例(IA系配管サポート)(2)

当社は、当該箇所が当社保全グループ間の所掌が跨る部分であり、相手グループで実施する範囲であるとの思い込みにより抽出漏れを発見できなかった。

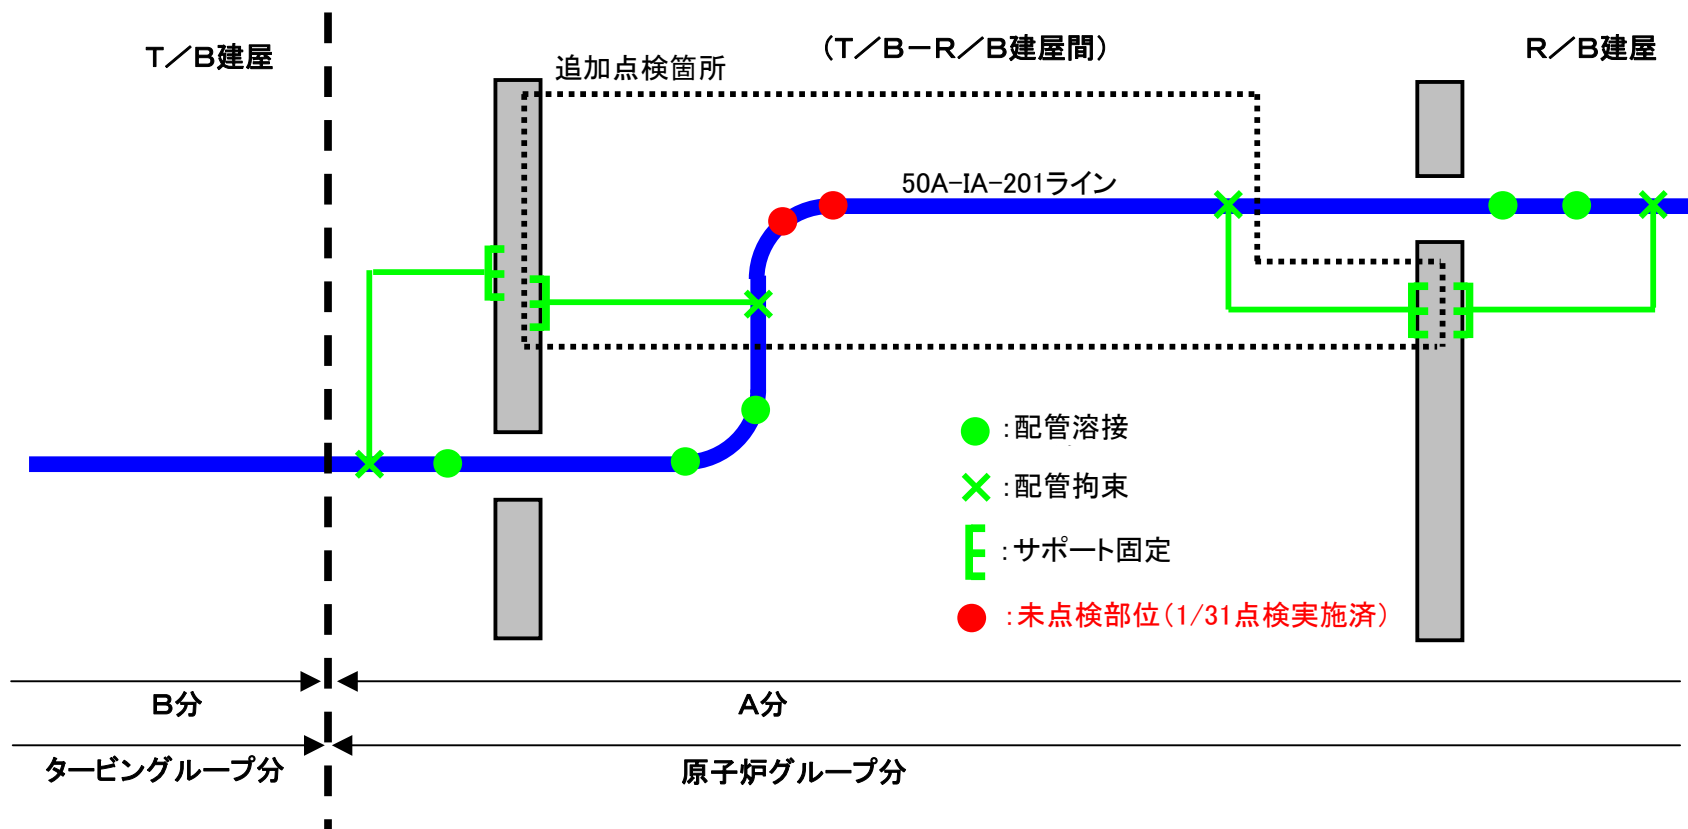
6号機の貫通部配管及びサポート点検 における未点検部位について事例(IA系配管)(3)

当社においても、プラントメーカー同様、施工図面により、他のプラントメーカーにて実施する範囲であると考えていた。また、プラントメーカーで実施する範囲に抜けがないと思い込み抽出漏れを発見できなかった。

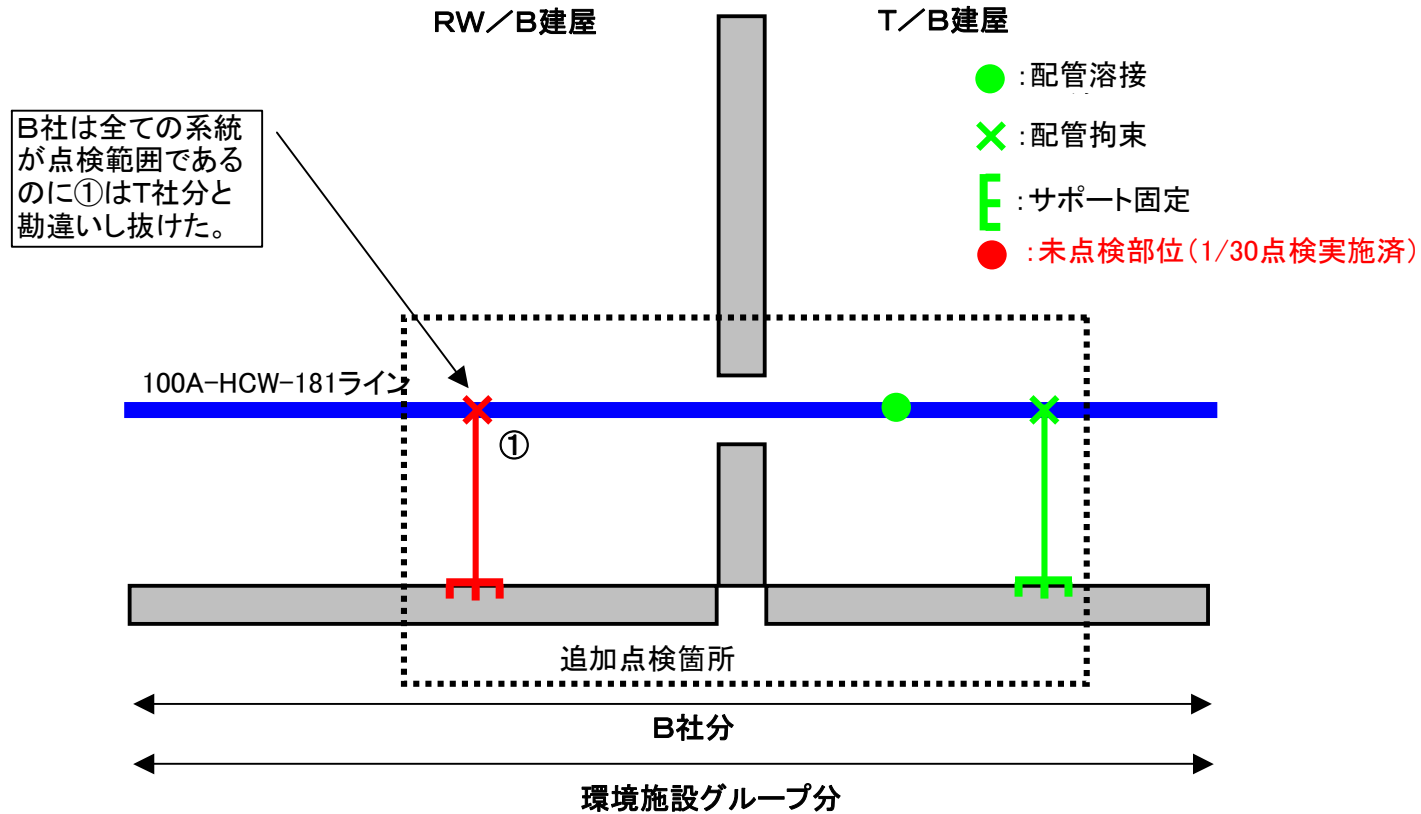
6号機の貫通部配管及びサポート点検 における未点検部位について事例(HCW系サポート)(4)

- (1) 当社はグループ間、プラントメーカー間の所掌が跨る部分について、相手側で実施する範囲であると思い込み抽出漏れを発見できなかった。
- (2) 当社は、当該貫通部の記録確認時にプラントメーカーの記録に対して点検対象漏れはないものと考え、対象範囲が適切であるか確認を実施していなかった。
- (3) タービン建屋と原子炉建屋間のように貫通部の第一サポートが建屋の相対変位点ではない部分が存在し、これは図面を確認するだけでは判断できないものであった。

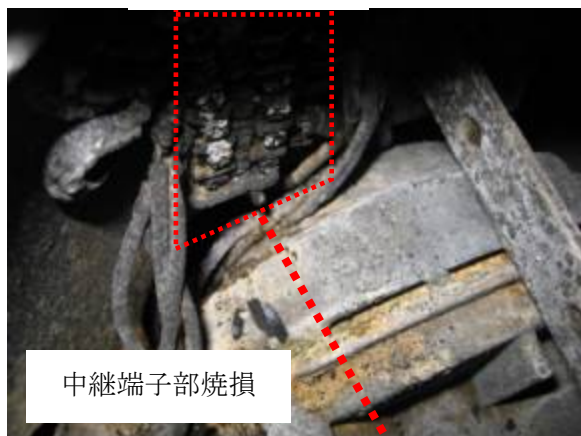
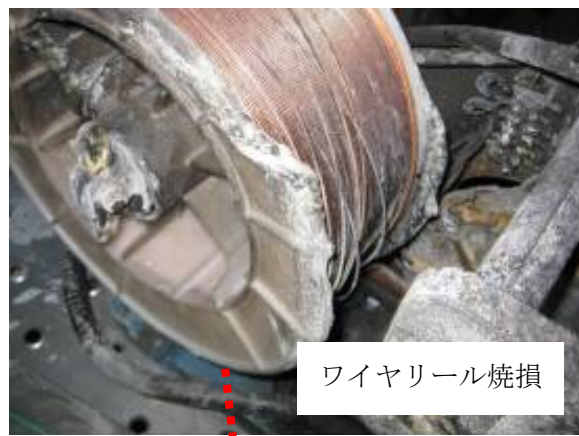
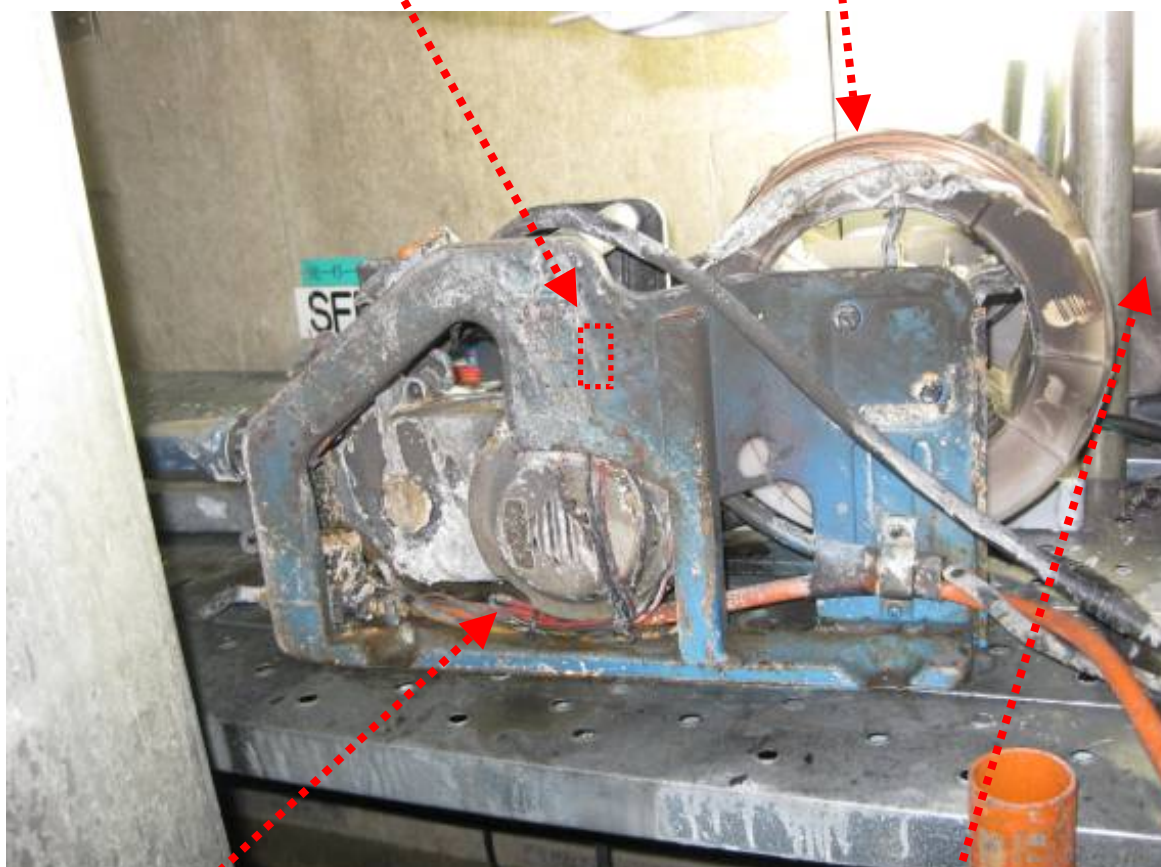
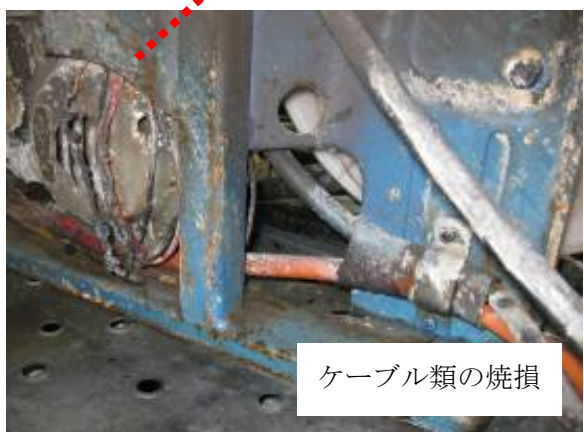
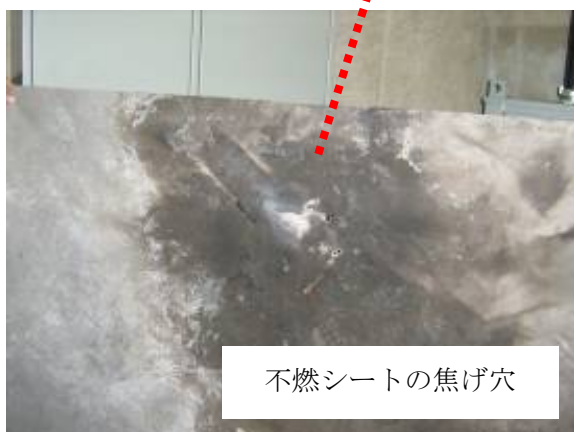
ワイヤ送給装置の被災状況

- ・ 中継端子台をワイヤ送給装置から取り外し詳細点検したところ、当該中継端子台上部の焼損が激しかった。
- ・ ワイヤ送給装置の部品の欠落について確認したところ、ストレートナの脱落防止用E型止め輪等が脱落していたが装置の機能に影響を与える部品の欠落は無かった。
- ・ モータおよび減速機等の内部には焼損等の異常は確認されなかった。
- ・ ワイヤ送給装置制御ケーブル（トーチスイッチケーブル、電磁弁ケーブル、送給モータケーブル）の損傷状況を確認したところ、部分的な被覆の焦げ痕はあるものの内部からの発熱による均一な焼損状態ではないことから、外部からの熱影響によるものと推定され、これらのケーブル自体が発火源となったものではないことが確認された。
- ・ 同機種の中継端子台を用いてモックアップを行いケーブル端子間でアークを発生させたところ（条件：DC 24V / 8A）、火花の発生が確認された。
- ・ 同型の溶接装置を用いてモックアップを行い溶接スパッタの発生量や飛散方向を確認した結果、溶接開始時にスパッタが発生するが連続溶接中はほとんど発生しないことや、溶接士の後方には飛散しないことを確認した。

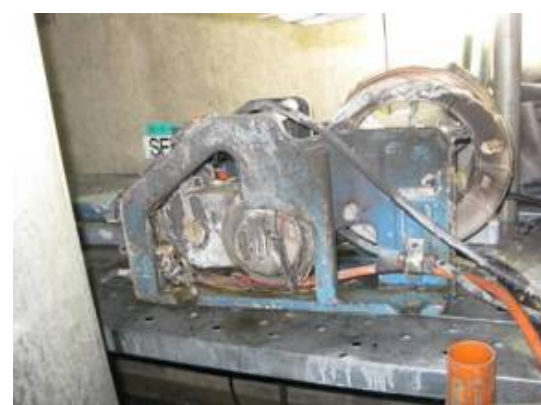
①ワイヤ送給装置全体
(中央図とは反対側から撮影)

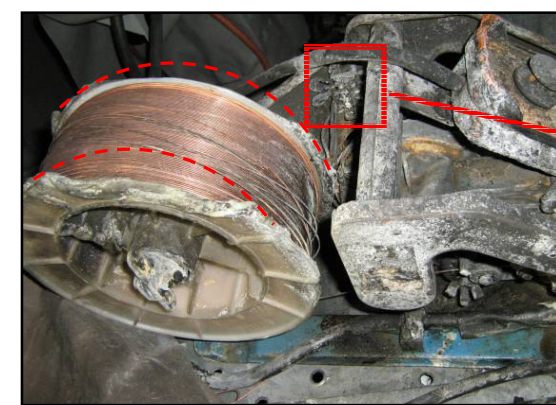
②ワイヤ及びリール
・ワイヤリール端部が折れ曲がっている
・ワイヤが緩んでいる。

③中継端子台
・中継端子台カバーの痕跡は確認
できず
・中継端子台には焼痕
・中継端子台に接続されている線に
焼痕

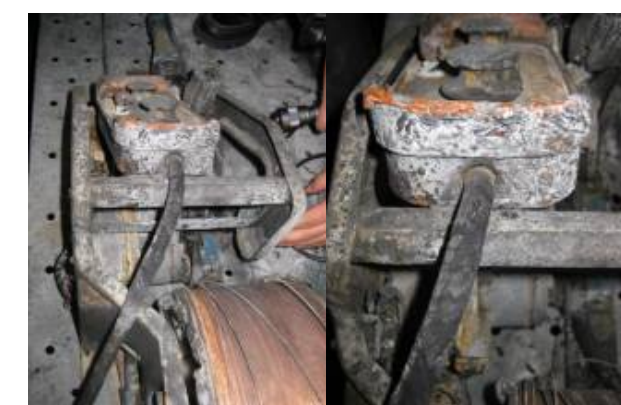
④リモコン部
・リモコンボックスに焼痕
・リモコンケーブルの被覆ゴムが炭化

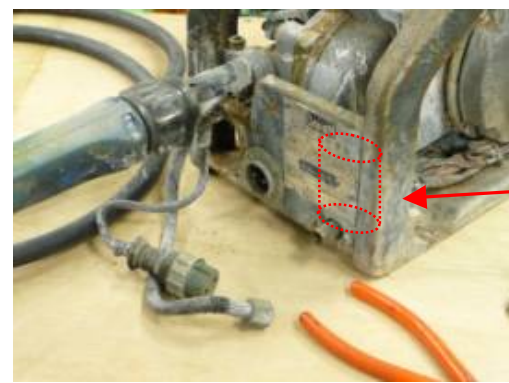
⑥トーチ接続部
焼損程度は軽微

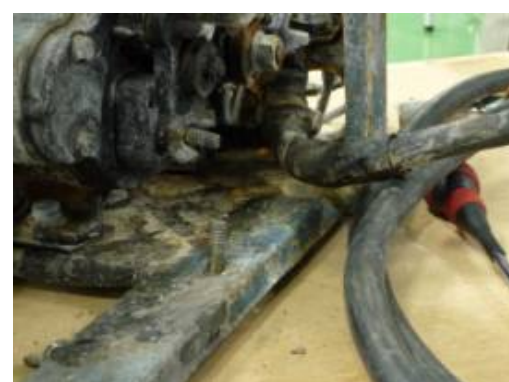
⑦溶接パワーケーブル及び接続部
焼損程度は軽微

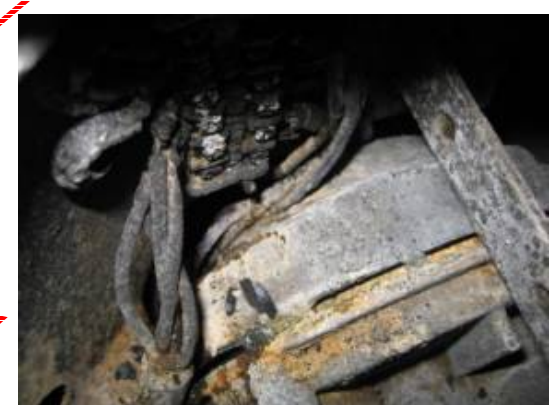
⑧モータカバー上部と中継端子台
・モータカバーに焼痕

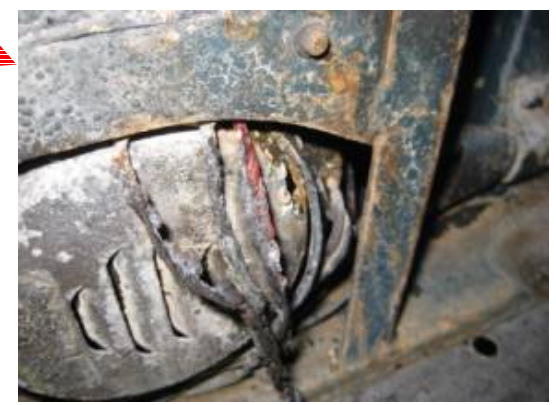
⑨モータカバー裏側
・中継端子台につながる線に焼痕
・中継端子台につながる線の結束バンド
が焼失

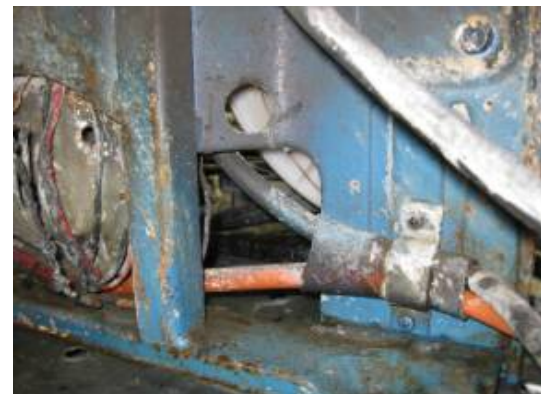
⑩ガスホース及び制御ケーブル固縛部
・ガスホース(オレンジ色)及び
制御ケーブル(青)共軽い焼け焦げ

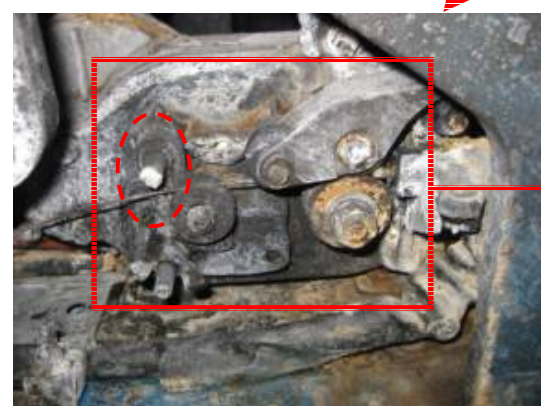
⑪ワイヤ送給減速機カバー
・ワイヤ送給減速機カバー全体に焼痕
・ワイヤストレートナのストレートロール,
スラストワッシャ, E形止め輪無し

⑫ワイヤ送給減速機カバー
・ワイヤ送給減速機カバー中央部の補強板一部焼失

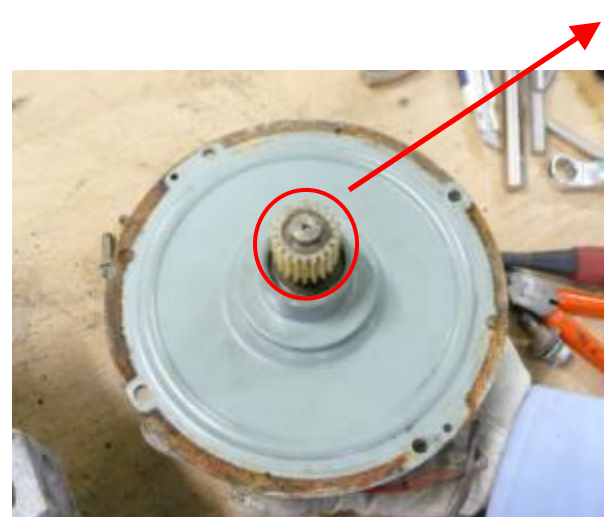
①送給モータ外観
装置本体から取り外し確認した結果、
発熱・着火した痕跡は見られない

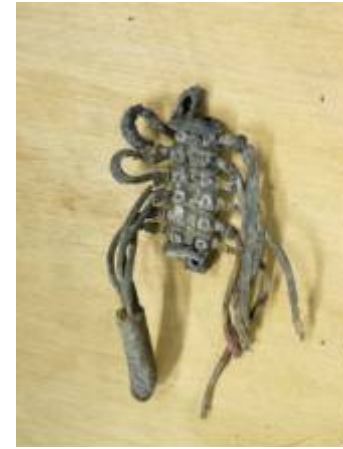
②中継端子台
上部の損傷が激しい。
発熱・着火した痕跡は判別できない

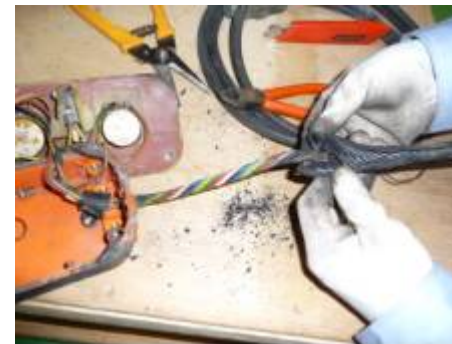
③リモコンボックスケーブル内部
ケーブルの被覆を剥がして確認したが
損傷等異常は見られない

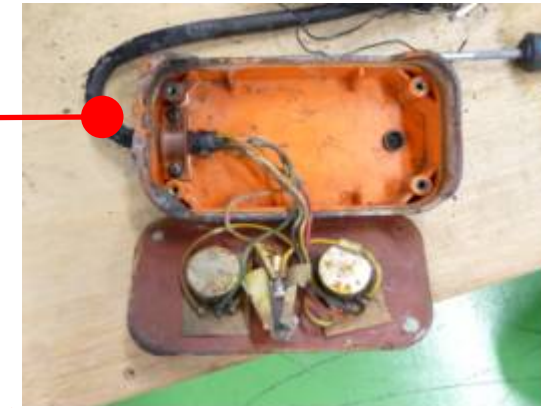
④リモコンボックス内部
リモコンボックス内部を確認した結果、
発熱・着火した痕跡は見られない

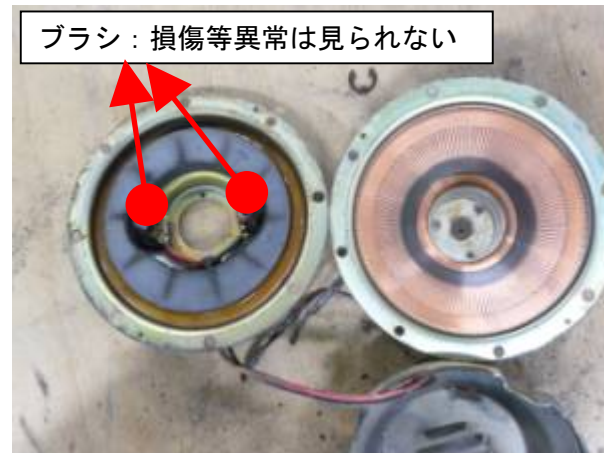
ブラシ：損傷等異常は見られない

⑤送給モータ内部
送給モータ内部を確認した結果、発熱・着火した痕跡は見られない

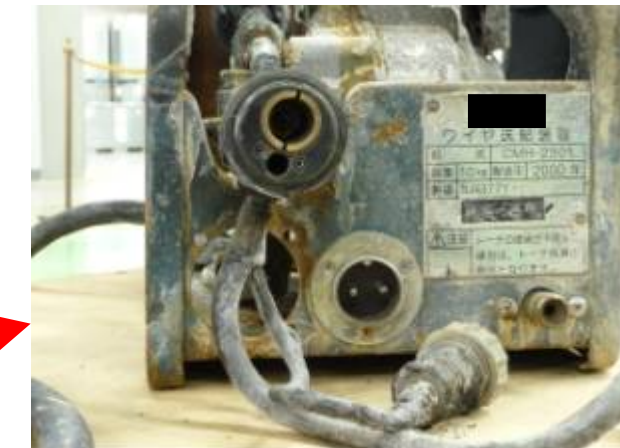
⑥給電部（ワイヤ送給装置側）
給電部（ワイヤ送給装置側）を確認した結果、
発熱による変色やアーク発生痕は見られない

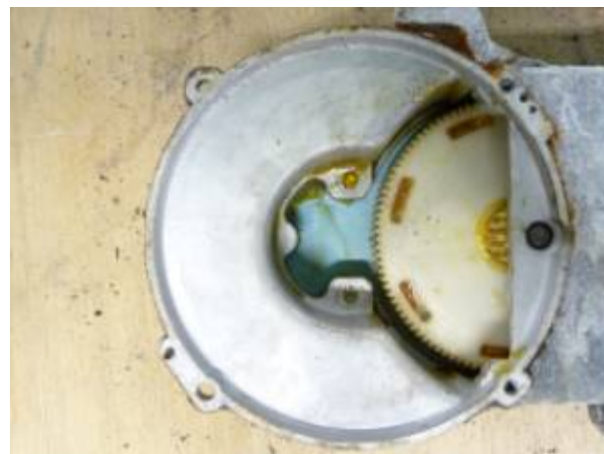
⑦減速機内部部品
減速機内部部品を確認した結果、発熱・着火した痕跡
やグリスが溶け出した様子は見られない

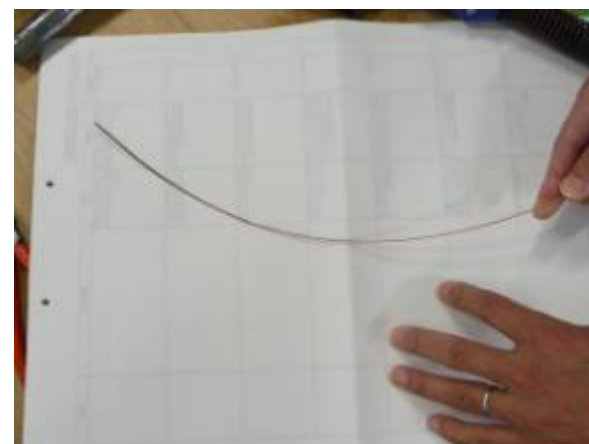
⑧トーチ内ワイヤ
トーチ内ワイヤは、表面の変色やアーク
発生痕は見られない

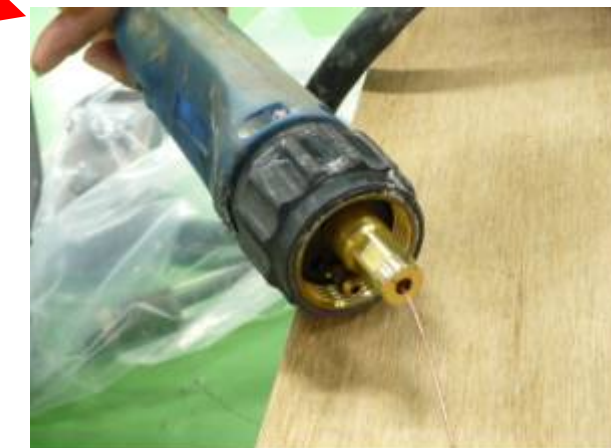
⑨給電部（トーチ側）
給電部（トーチ側）を確認した結果、発熱による
変色やアーク発生痕は見られない

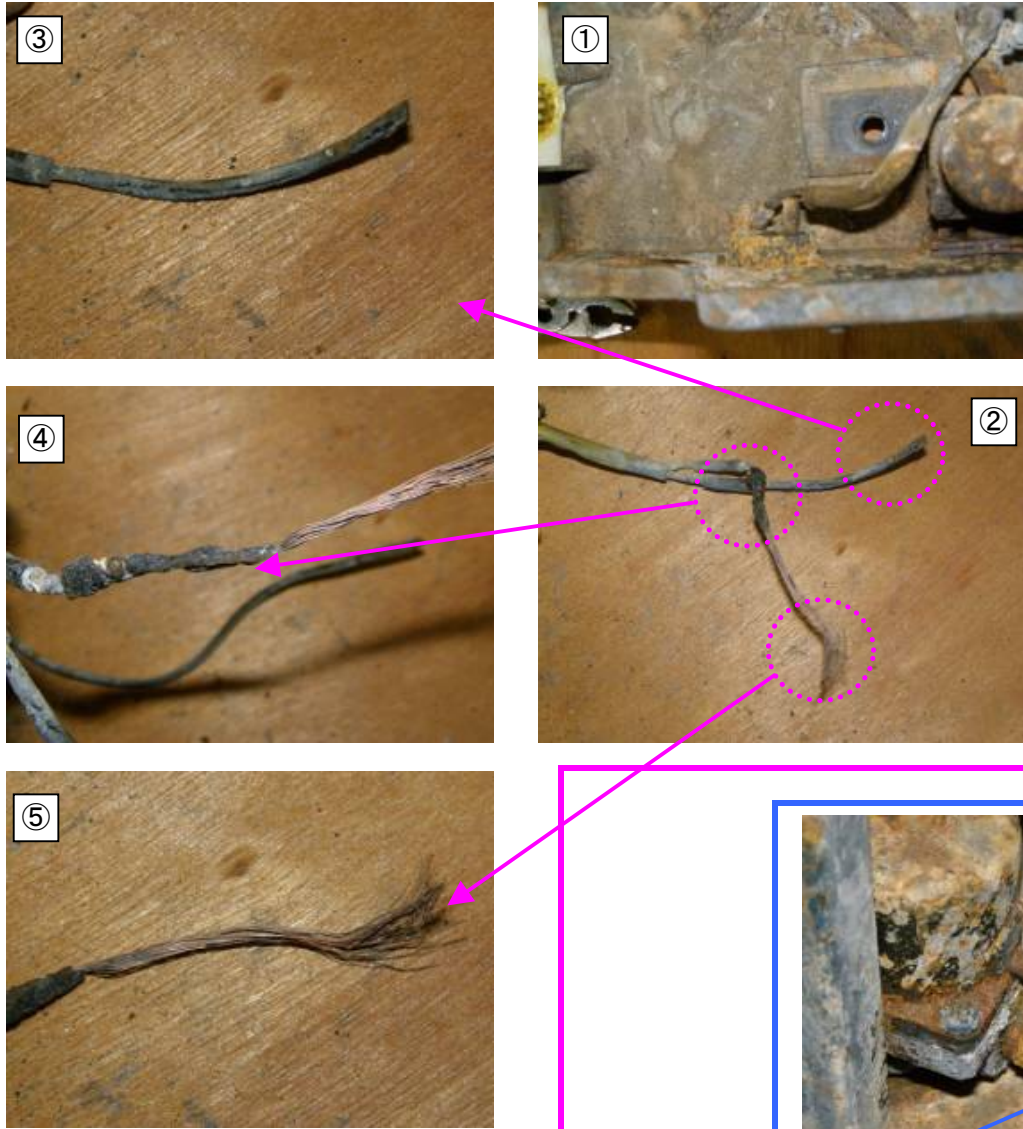
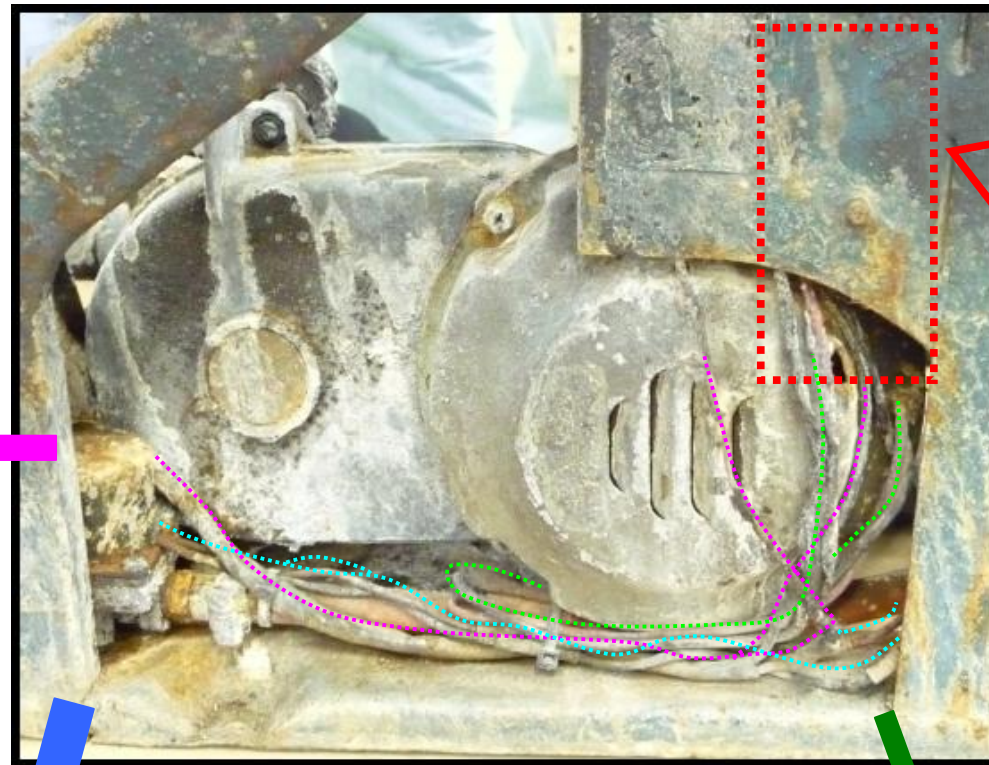
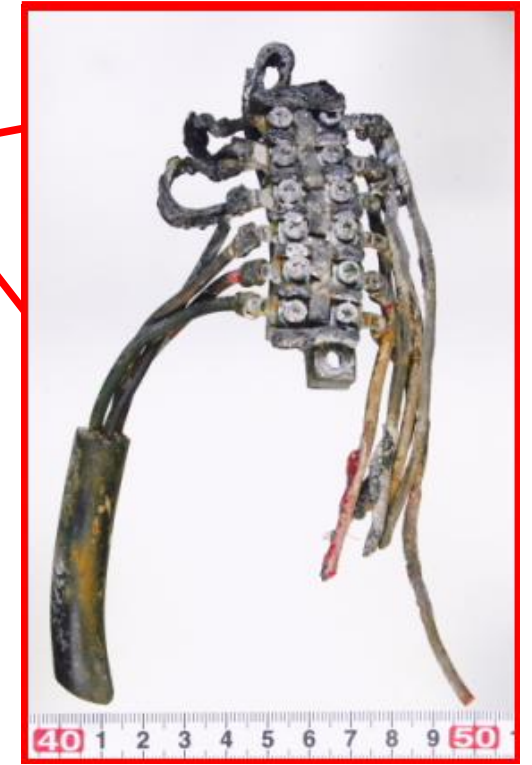
ワイヤ供給装置 (供給モータ・中継端子台側)

- ①, ②: トーチスイッチからモータ下に敷設されている部分については焼損は無い。
- ③: モータ本体下から中継端子台へ立ち上げている部分はケーブル被覆表面に焼損が見られるが、内部からの発熱による均一な焼損状態ではないことからケーブル自体から発火したものではない(もらい火)。
- ④, ⑤: モータ本体下からモータカバー上を通って中継端子台へ立ち上げている部分はケーブル被覆が焼損しているが、そこから中継端子台へ接続しているケーブルが焼損していないため、このケーブル自体が発火源となったものではない(もらい火)。

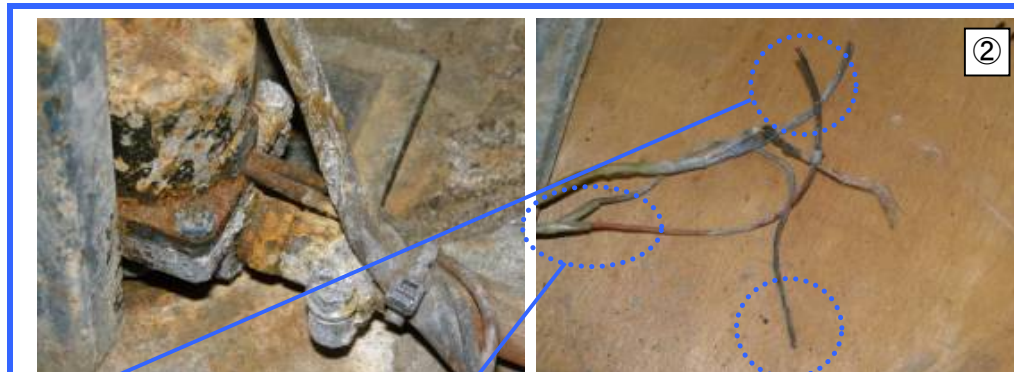
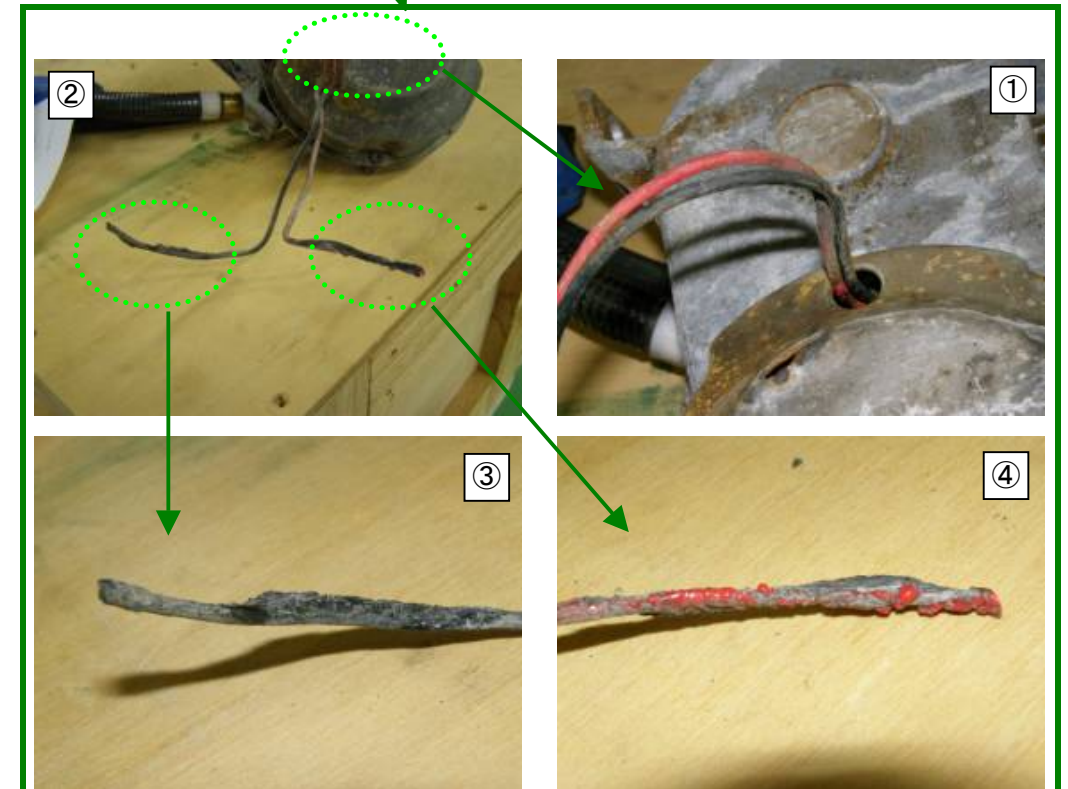
- ①: モータ本体への接続部については焼損は無い
- ②: モータ本体下に敷設されている部分については焼損は無い。
- ③, ④: モータ本体下から中継端子台へ立ち上げている部分はケーブル被覆表面に焼損が見られるが、内部からの発熱による均一な焼損状態ではないことからケーブル自体から発火したものではない(もらい火)。

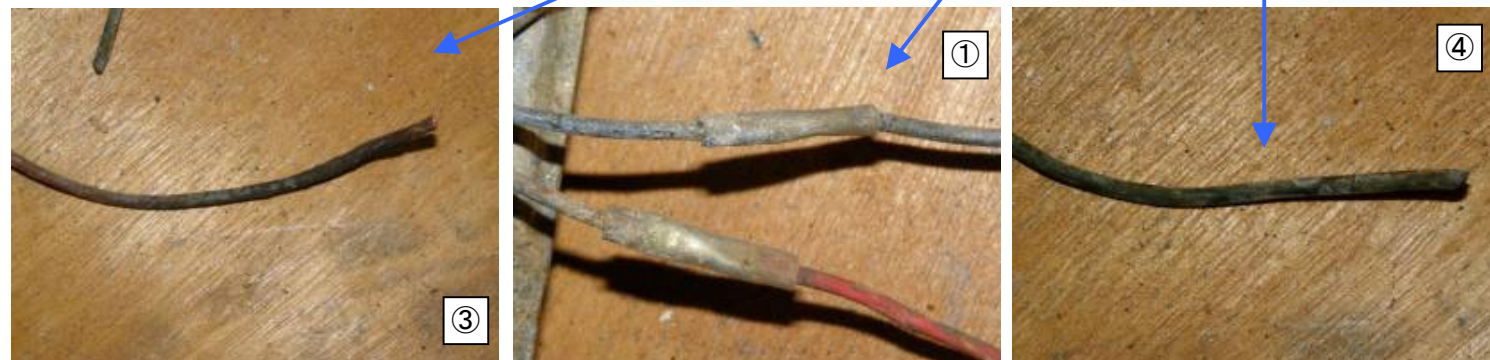
- ①: 電磁弁～圧着端子までのケーブルには焼損は無い。
- ②: 圧着端子からモータ下に敷設されている部分については焼損は無い。
- ③, ④: モータ本体下から中継端子台へ立ち上げている部分はケーブル被覆表面に焼損が見られるが、内部からの発熱による均一な焼損状態ではないことからケーブル自体から発火したものではない(もらい火)。

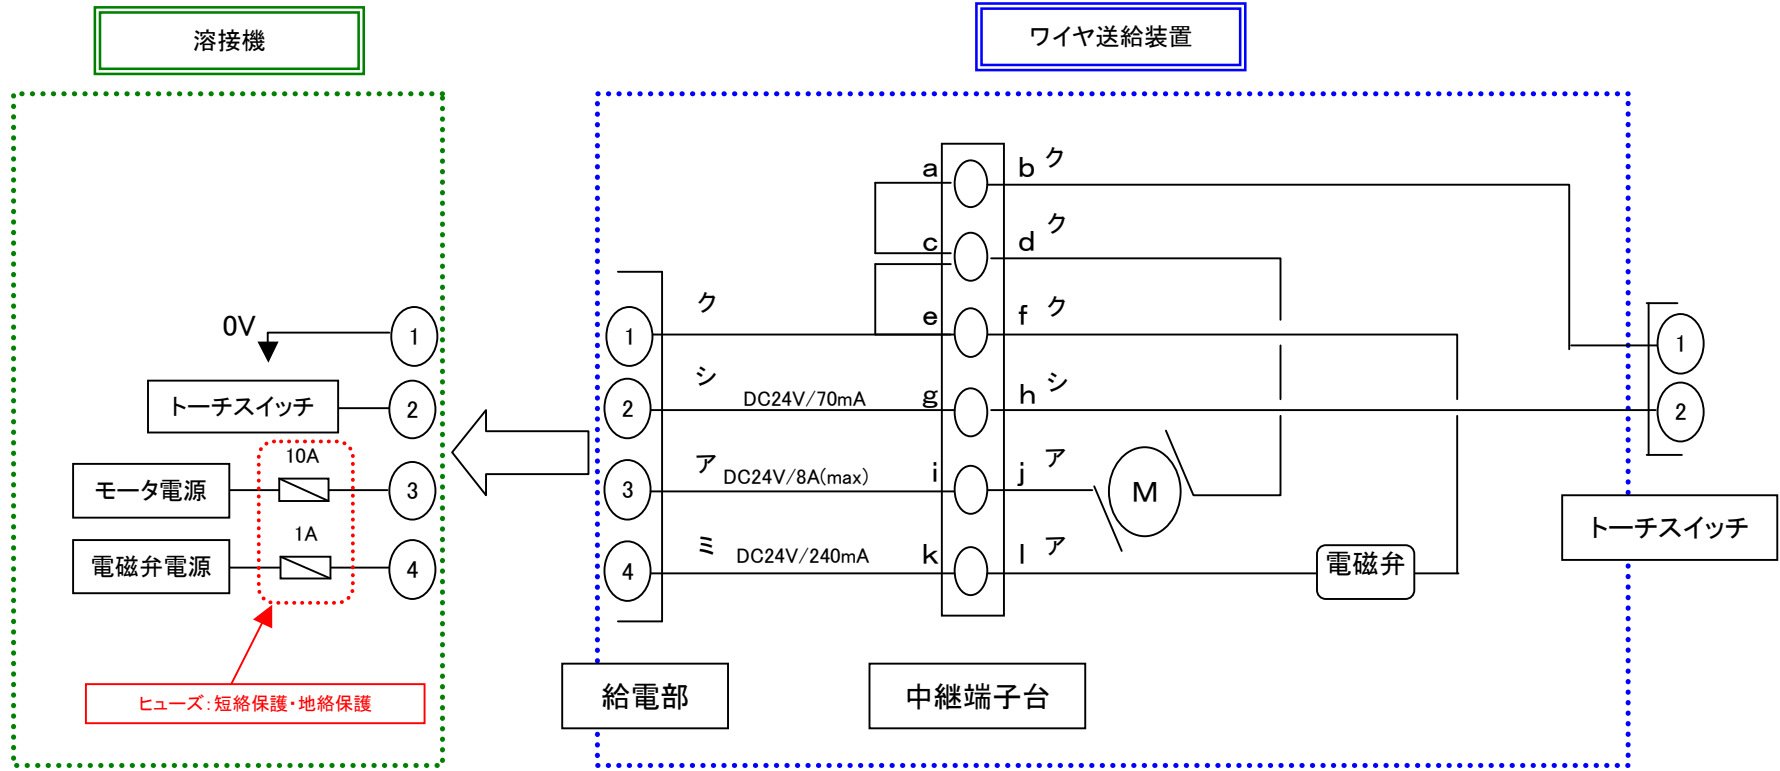
ワイヤ送給装置 電気配線図

著しい焼損を確認したのは、ジャンパー線の2本であるが、被覆を剥がしてみたところアーク痕は確認されなかった。
(詳細は別添-1(3/7)を参照)

a-cジャンパー線のa端子側圧着端子とa端子の角座金にアーク痕及び腐食を確認した。また、e線の圧着端子にアーク痕を確認した。
(詳細は別添-1(4/7~6/7)を参照)

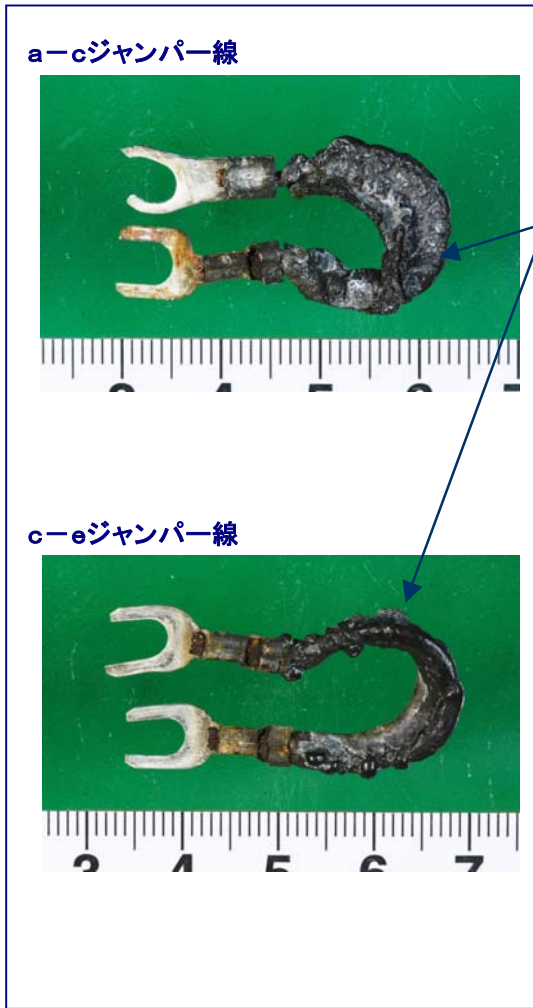
被覆が炭化した状態

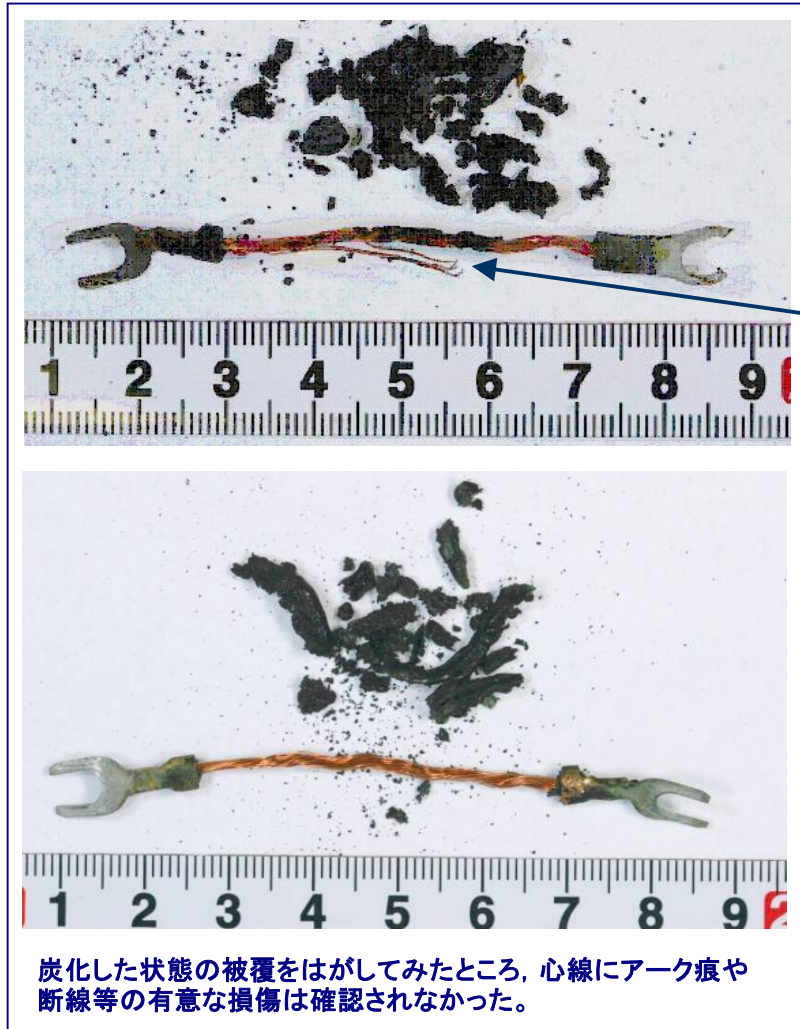
ジャンパー線の状態確認

a(a-cジャンパー線)端子(表面)の一部にキズ
(アーク痕)

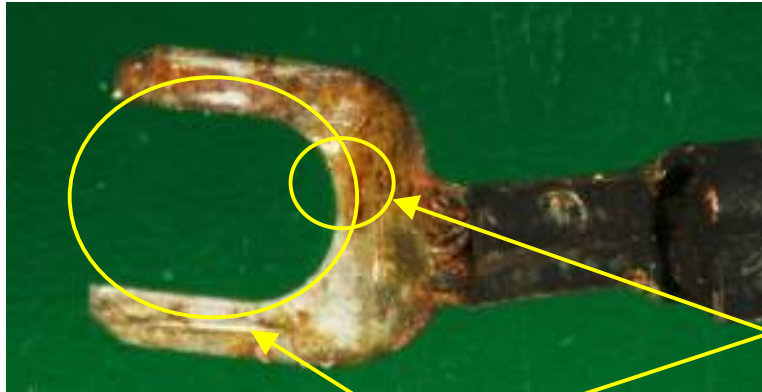
圧着端子及び角座金に腐食を確認

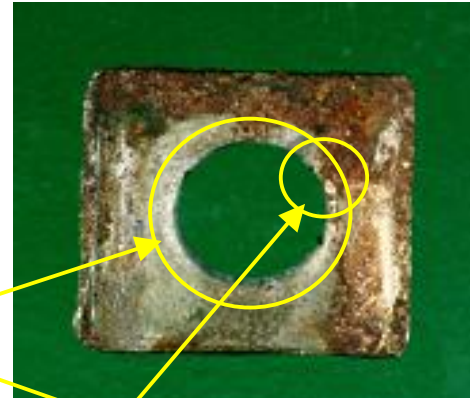
圧着端子及び角座金にアーク痕の傷を確認

ジャンパー線の端子と角座金の接触面にアーク痕の傷を確認できた。
この部分で抵抗が上昇し、発熱した可能性が考えられる。
また、経年劣化によるものと思われる腐食が確認された。

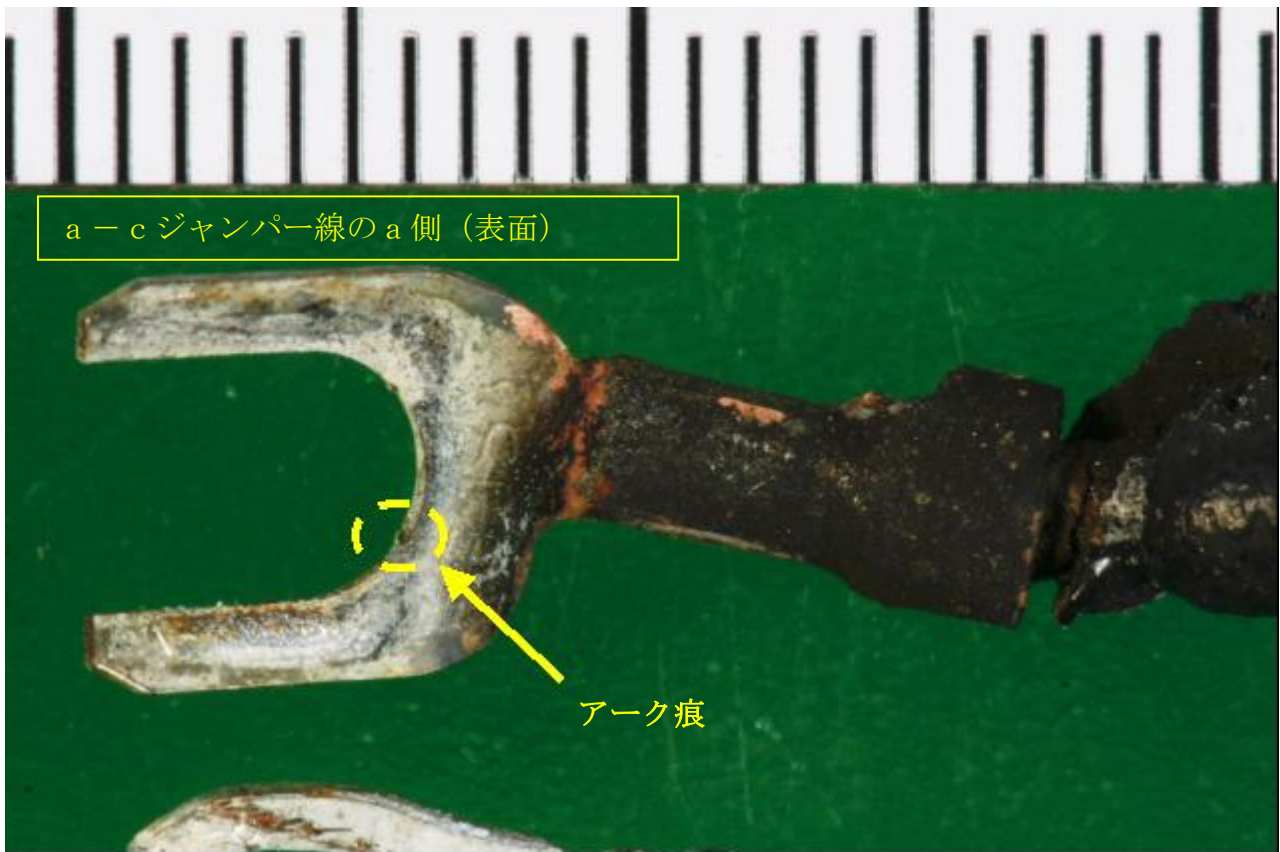
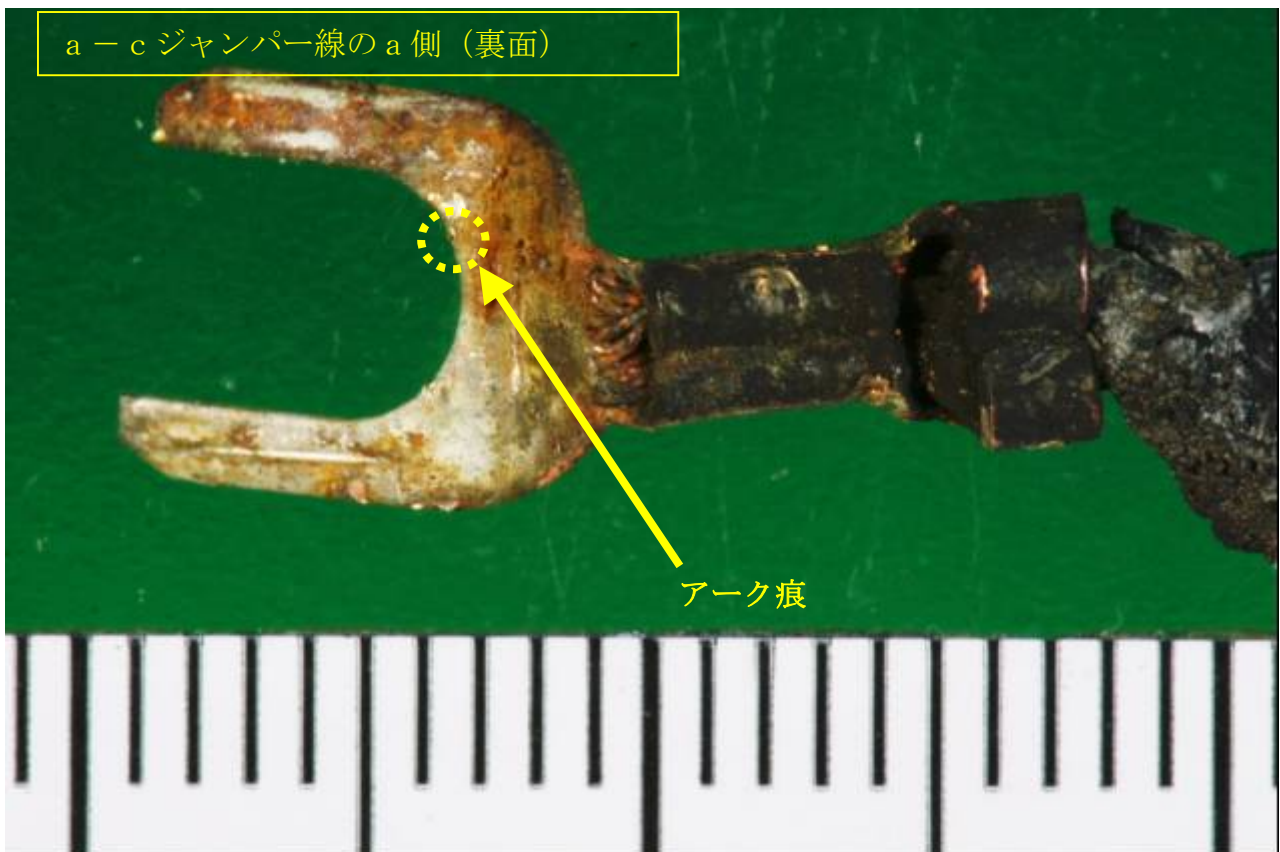
圧着端子のアーク痕
