柏崎刈羽原子力発電所 6 号機
他号機と共用する設備の点検・評価について

柏崎刈羽原子力発電所 6号機
タービン建屋地下1階（非管理区域）での火災
にかかる原因並びに再発防止対策について

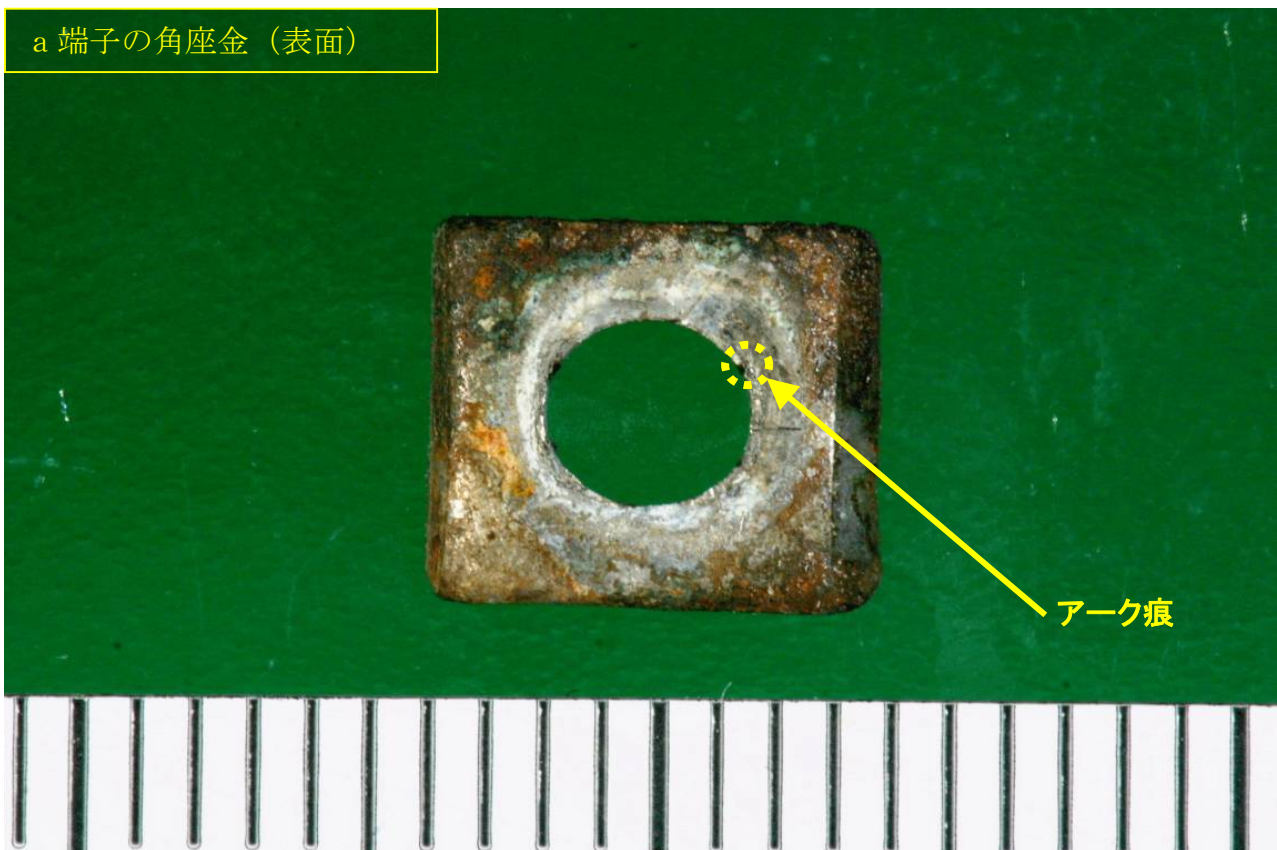
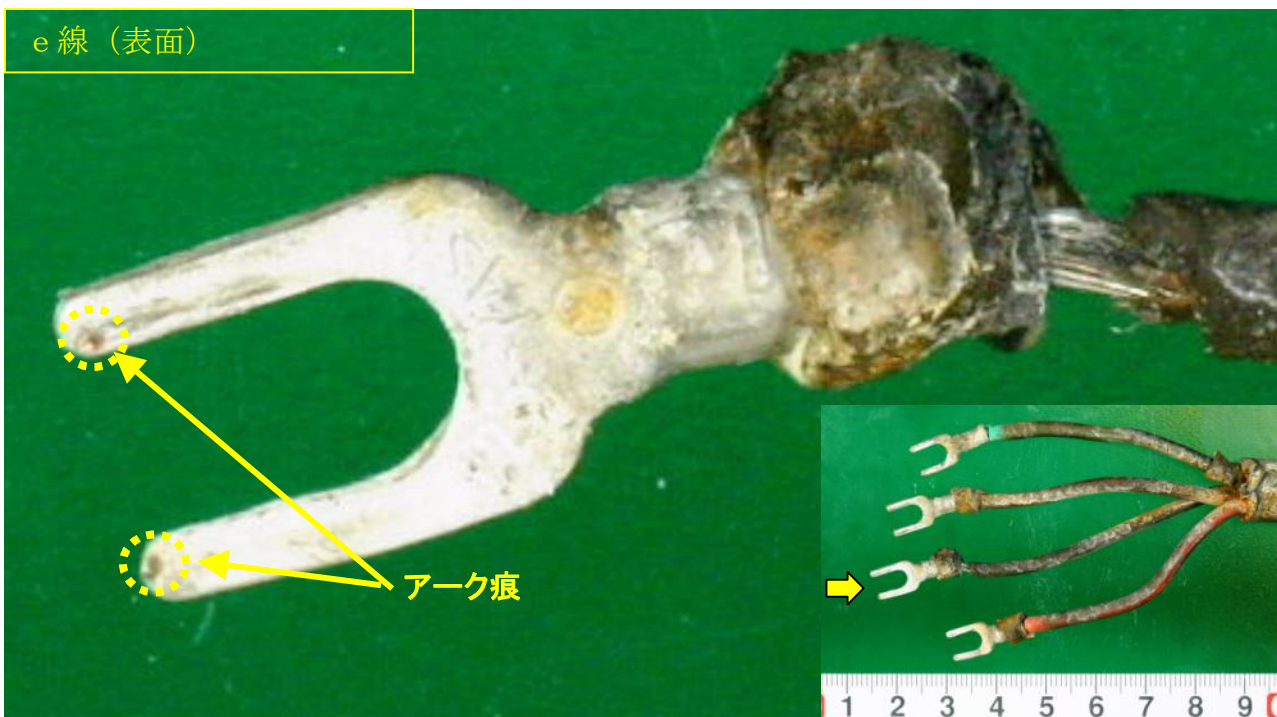
角座金及び圧着端子のアーク痕

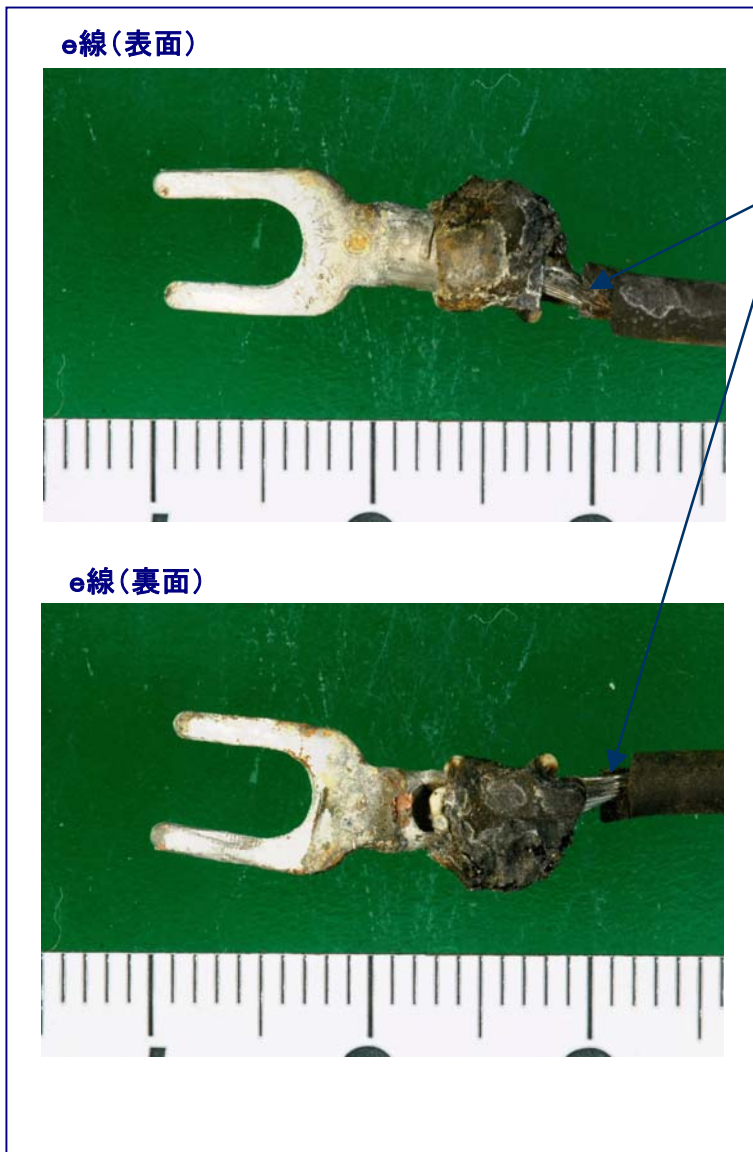
ケーブル被覆が剥き出しとなっている

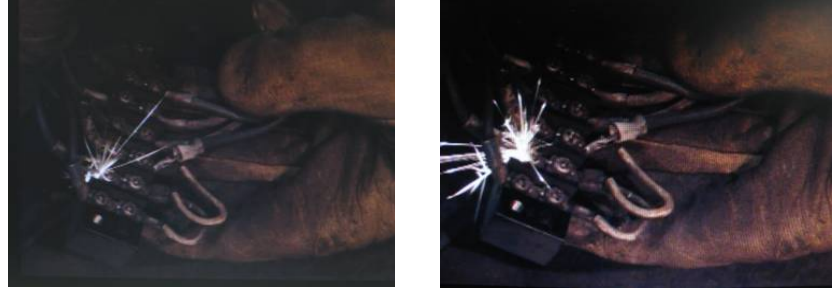
<p style="text-align: center;">アーク(火花)の発生状況</p>	試験が実施しやすいように、中継端子台はワイヤ送給装置から外して試験を実施。(中継端子台へのケーブル接続はそのまま)
2	中継端子台カバー 燃焼確認試験	2008年12月22日	当該ワイヤ送給装置に設置されるものと同型の中継端子台に模擬の接続ケーブル及びカバーを付けて試験を実施。 ①中継端子台カバーに直接ライターの花を当て、同カバーの燃焼状況を確認 ②接続ケーブルの被覆にライターで火を付け、カバーの燃焼状況を確認	①中継端子台カバーに直接ライターの花を当てると、カバーは縮小しながら炎を上げて燃焼するが、ライターの花を外すと燃焼は止まる。ライターの花を当て続けると炭化した小さな塊となった。 ②接続ケーブルの被覆にライターの花を当てると、同被覆は炎を上げて燃焼し、ライターの花を外してもしばらく燃え続ける。ケーブル被覆の炎がカバーに達すると、カバーは縮小しながら燃焼するが、ケーブル被覆の燃焼が止まるとカバーの燃焼も止まる。

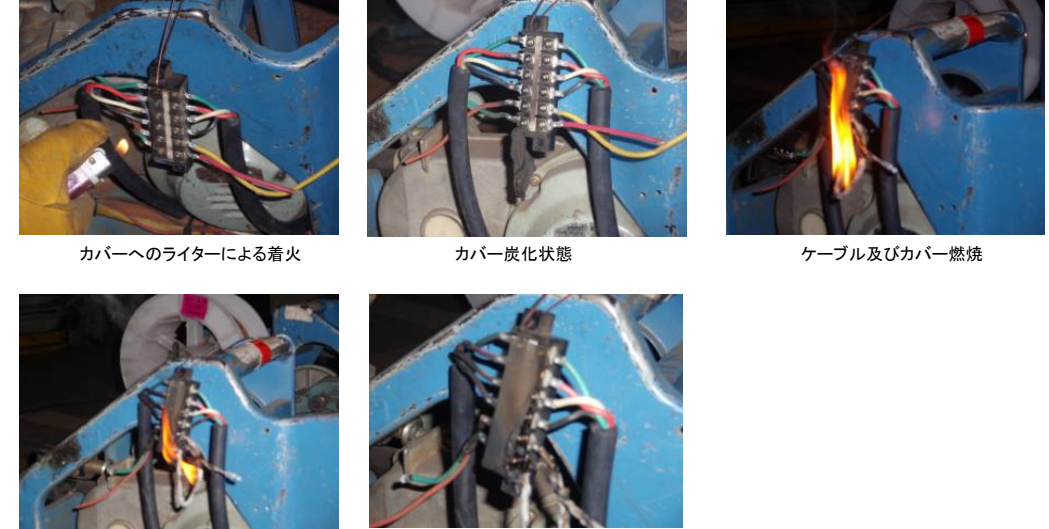
<p style="text-align: center;">カバーへのライターによる着火 カバー炭化状態 ケーブル及びカバー燃焼</p> <p style="text-align: center;">ケーブル及びカバー燃焼 燃焼停止状況</p>	中継端子台は中空に吊るした状態で特に遠へい等では問わずに試験を実施。

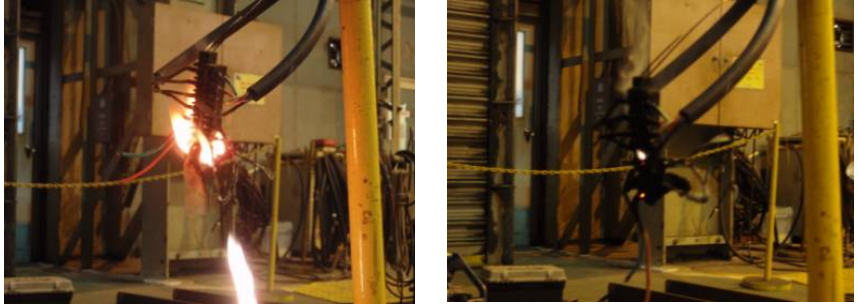
3	中継端子台 燃焼確認試験	2008年12月22日	中継端子台カバーの燃焼確認試験に引き続き実施。 中継端子台に直接ガスバーナーの炎を当て、同中継端子台の燃焼状況を確認する。	中継端子台に直接ガスバーナーの炎を当てると、同中継端子台は炎を上げながら燃焼するが、ガスバーナーの炎を外すと数秒後に燃焼は止まる。 ガスバーナーで炙りながら中継端子台の燃焼を続けると、同中継端子台は僅かに変形する。

<p style="text-align: center;">ガスバーナーの火を当てた直後 燃焼停止状態</p>	同上
4	リモコンボックス等の燃焼再現試験	2008年12月25日	中継端子台を着火源と仮定した場合、隣接するリモコンボックス及び同ケーブルに火が付き、ここを起点として減速機カバー部へ延焼することが想定される。この状況を確認するため、リモコンボックス及び同ケーブルに対して中継端子台方向からガスバーナーの炎を当て、リモコンボックス及び同ケーブルの着火・燃焼状況を確認する。 合わせてリモコンボックス下部及び隣接する加圧ハンドルにライターの花を当て、着火・燃焼の状況を確認する。 ①リモコンボックス本体の燃焼状況確認 ②リモコンケーブルの燃焼状況確認 ③加圧ハンドルの燃焼状況確認	①リモコンボックス本体については、ガスバーナー又はライターの花を当てると容易に着火し、その後も炎を上げながら自己燃焼を続けることが確認された。(特にボックス端部のつば状の部分が火がつきやすい)この状態で装置を不燃シートで覆っても燃焼は継続され、不燃シート内の温度が上昇していくことが確認された。(トーチ接続側の不燃シートの隙間から熱気を感じた) ②リモコンケーブルにガスバーナーの花を長時間当てると、ケーブル被覆は炎を上げながら燃焼するがガスバーナーを外すと間もなく燃焼は止まることが確認された。 ③加圧ハンドルの上部端部にライターの花を当てると容易に着火し、その後も炎を上げながら自己燃焼を続けることが確認された。試験ではライターによる着火から約8分間燃焼を継続させたが、その間に加圧ハンドル部の炎は徐々に勢いを増す状況であった。最終的に当該部に不燃シート押し当てて消火を行なったが、ハンドルは水あめ状となって押し当てた不燃シートに付着し、当該部は原型を留めないほどに変形した。

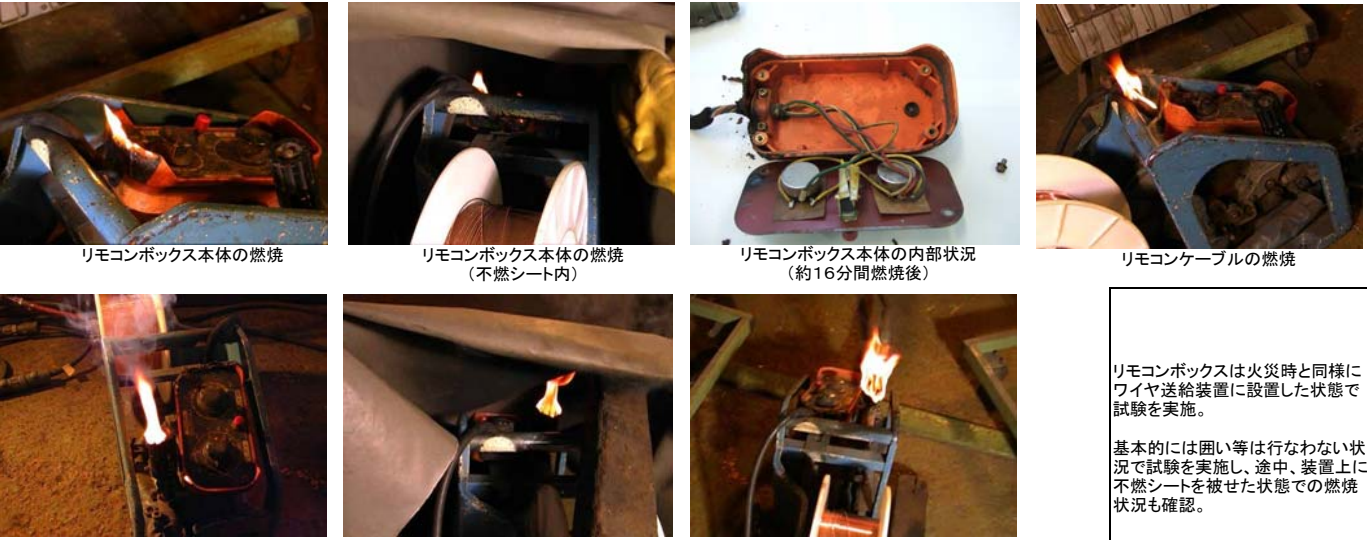
<p style="text-align: center;">リモコンボックス本体の燃焼 リモコンボックス本体の燃焼(不燃シート内) リモコンボックス本体の内部状況(約16分間燃焼後) リモコンケーブルの燃焼</p> <p style="text-align: center;">加圧ハンドルの燃焼(着火後 約1分) 加圧ハンドルの燃焼(不燃シート内) 加圧ハンドルの燃焼(消火前:着火後 約8分)</p>	リモコンボックスは火災時と同様にワイヤ送給装置に設置した状態で試験を実施。 基本的には囲い等は行なわない状況で試験を実施し、途中、装置上に不燃シートを被せた状態での燃焼状況も確認。

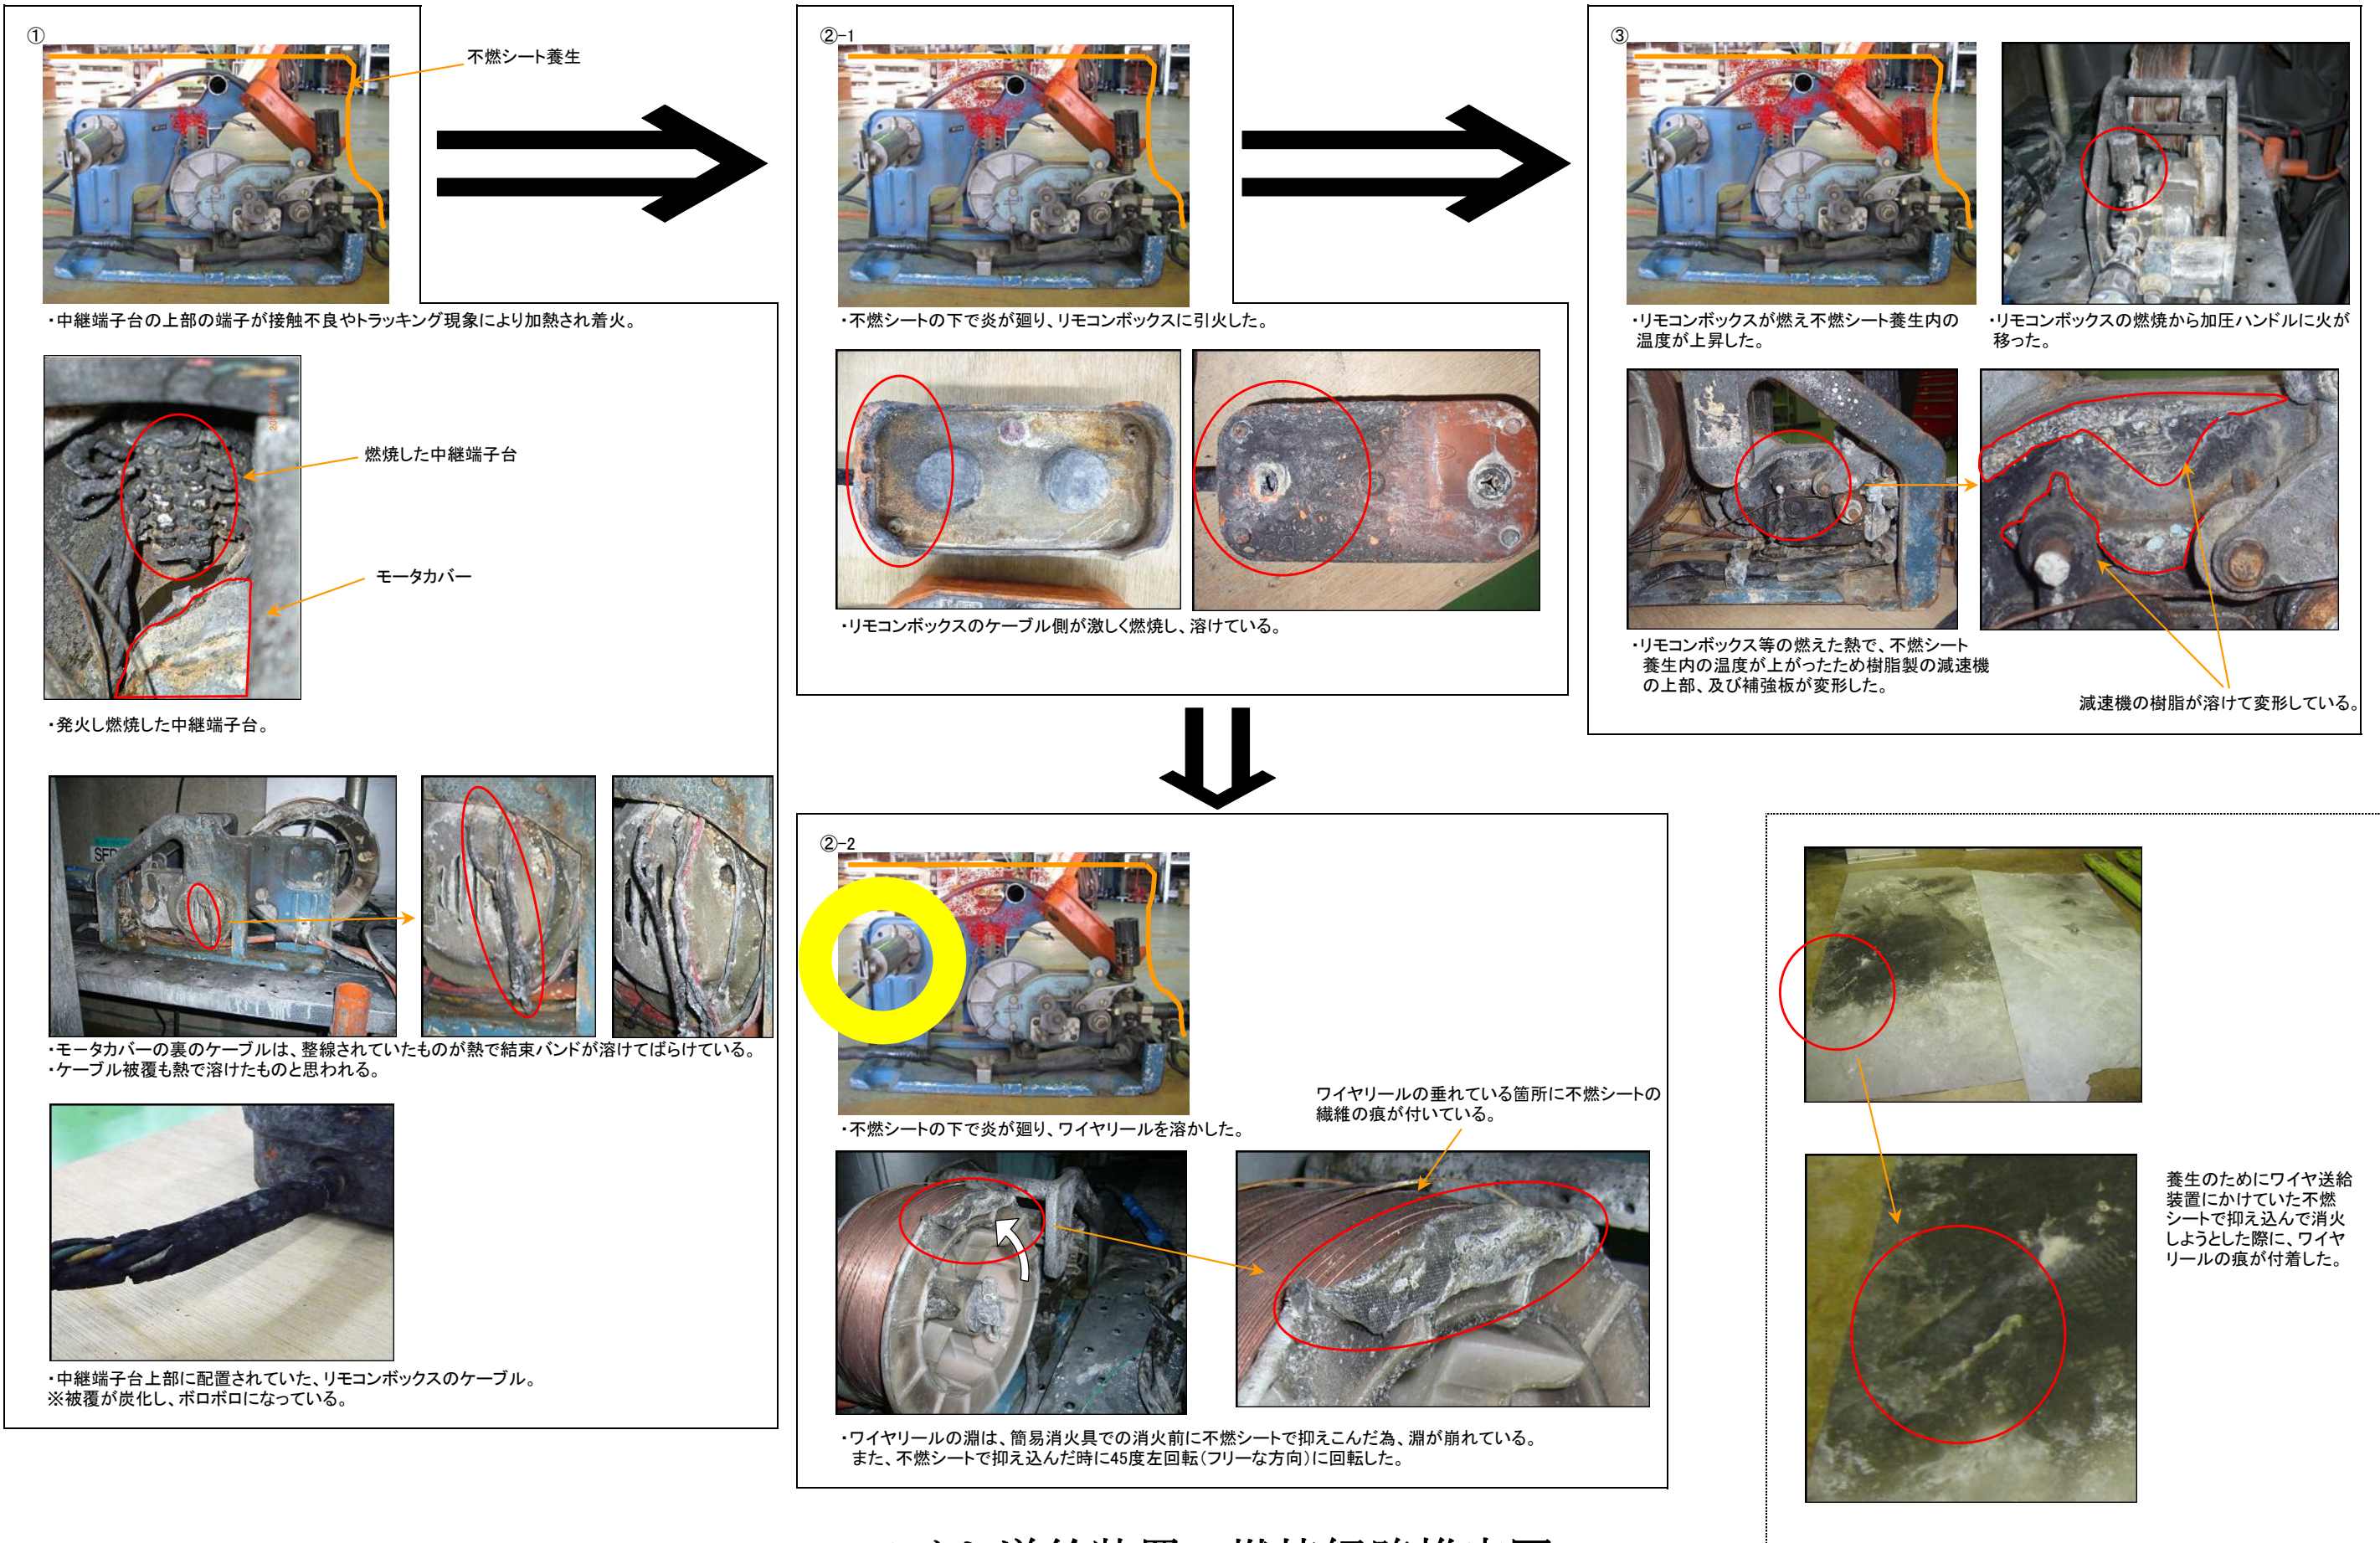
ワイヤ送給装置の燃焼経路推定図

火災が発生した原因は、溶接機の付属品であるワイヤ送給装置の中継端子台の端子の腐食や埃の付着等を使用前点検等で発見することができなかつたため、溶接作業中に当該中継端子台での接触不良やトラッキング現象により発熱し、着火・発煙し火災に至
