添付資料 6 1号機屋外重要土木構造物の点検結果

添付資料7 原子炉建屋における柱コンクリート剥落事象に関する調査結果

添付資料 8 タービン建屋におけるタービンペデスタル周辺コンクリート剥落事象に関する調査結果

添付資料9 タービン建屋オペレーティングフロア上部大梁のコンクリート片落下に関する調査結果及び対策について

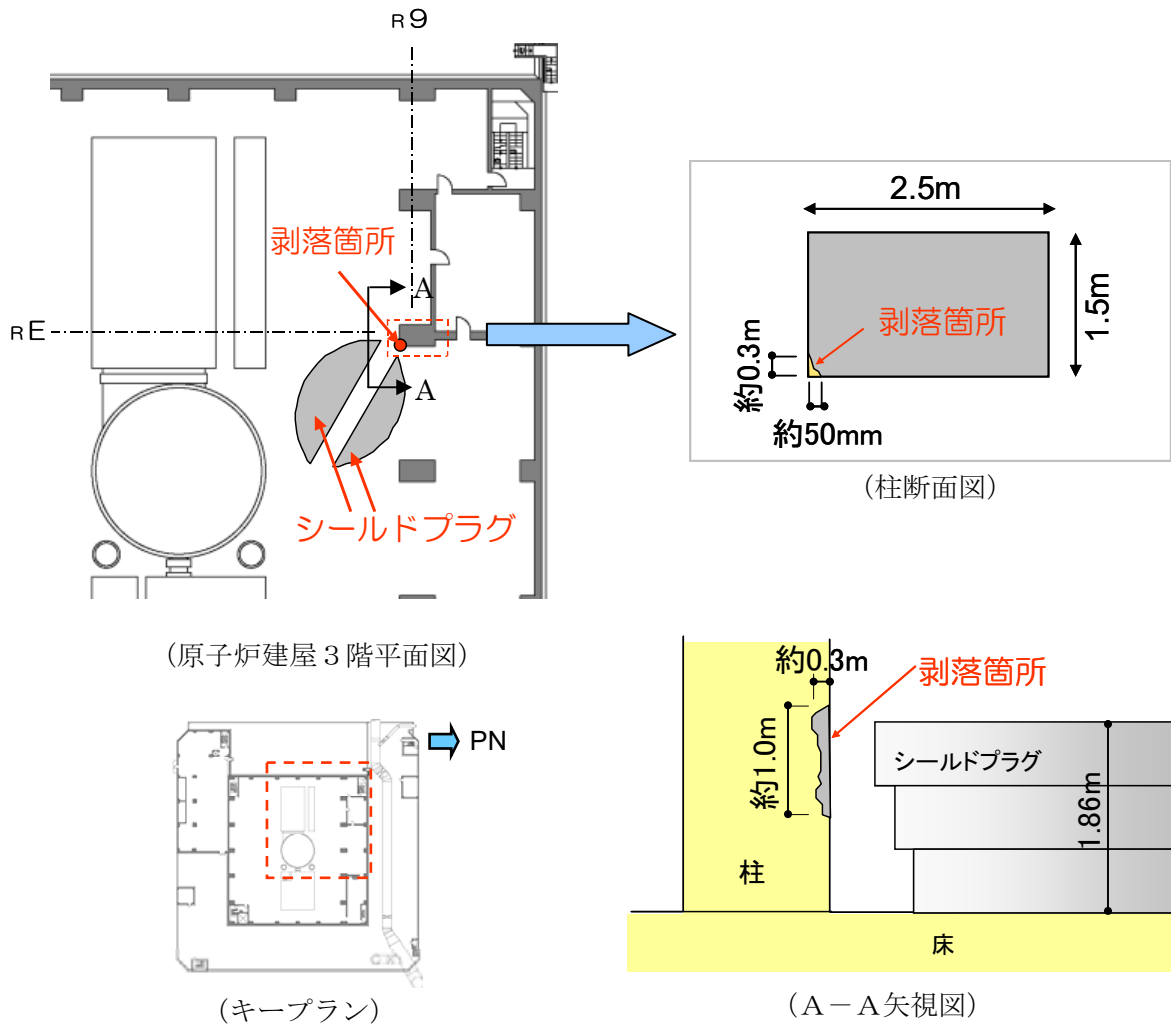
付図-7.3 柱損傷状況図

シールドプラグの衝突による柱の損傷状況を付図-7.3 に示す。シールドプラグが柱の南東角部に衝突し、柱のコンクリートの剥落を生じた。剥落の範囲は、鉛直方向が約 1.0m、水平方向は柱角部から南面へ約 0.3m、深さは約 50mm であった。また、剥落箇所に鉄筋の露出は確認されなかったことから、鉄筋のかぶり厚さの範囲での剥落であることが確認された。

なお、柱に生じた剥落部分については、樹脂モルタルにて欠損断面の復旧を行うこととする。

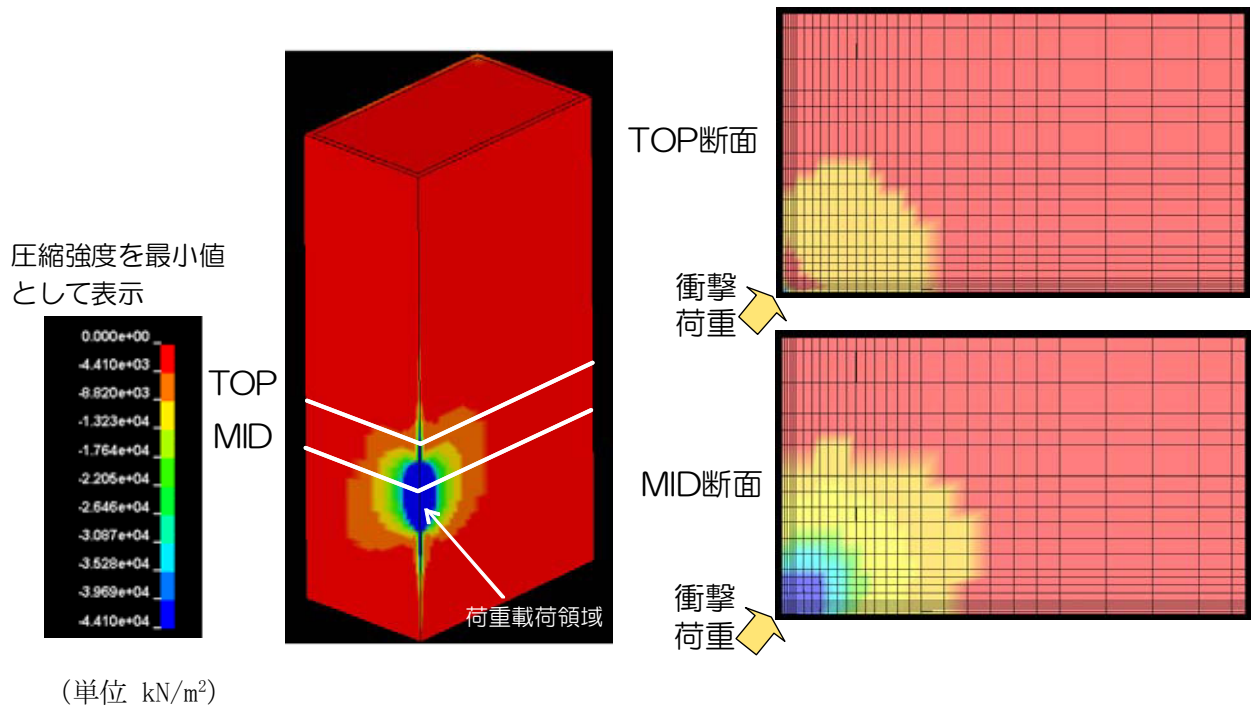
付図-7.8 コンクリートの主応力分布

付図-7.8 に、解析によるコンクリートの主応力分布を示す。これによれば、衝突領域近傍のコンクリート圧縮主応力は圧縮強度を上回り、圧壊している可能性があるが、内部深くには達していない。また、解析から得られる損傷範囲は、実際の損傷よりも特に深さ方向で大きい。

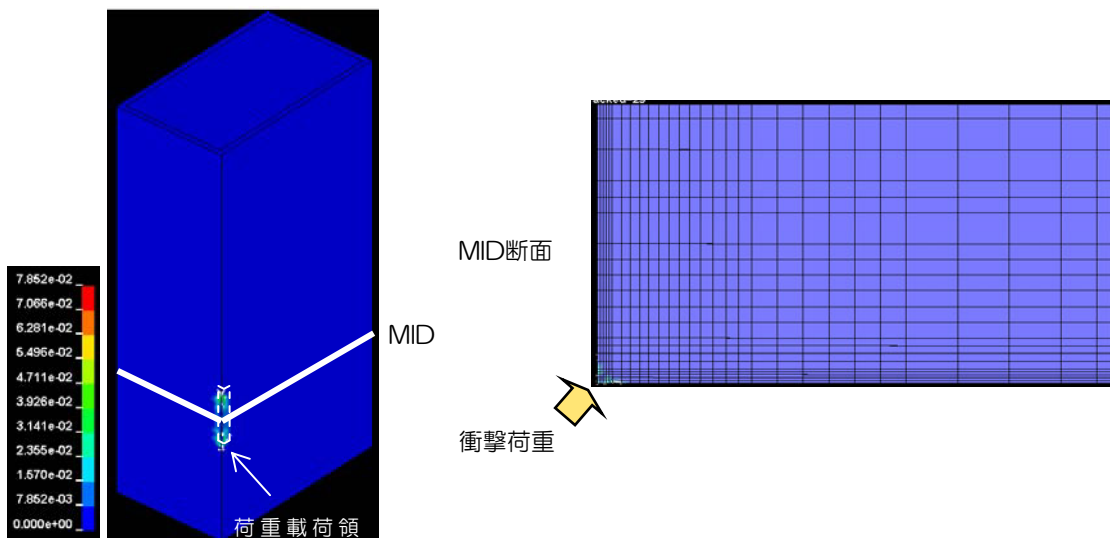
付図-7.12 コンクリートの相当塑性ひずみ分布およびひび割れ状況 [5ms, 荷重ピーク時]

荷重ピーク時では、コンクリートのひずみおよびひび割れは衝突領域に集中し、それ以外の箇所にはコンクリートにひび割れが発生していないことが観察できる。

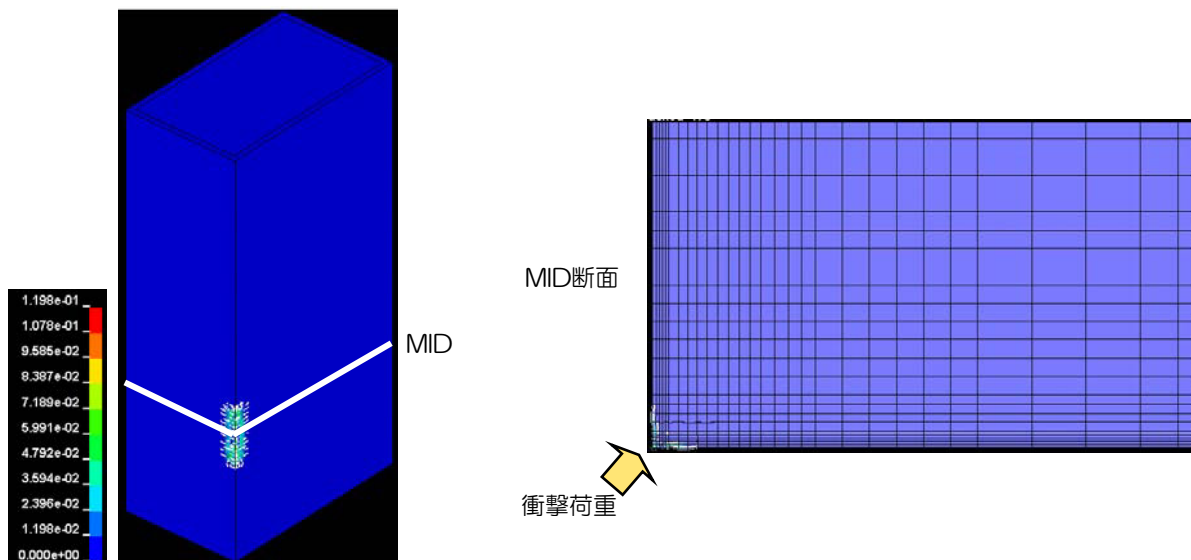
付図-7.13 コンクリートの相当塑性ひずみ分布およびひび割れ状況
[10ms, 衝突終了時]

衝突終了時には、コンクリートのひび割れは、かぶりコンクリートのみに残り、内部には達していない。これは実際の剥落深さにほぼ対応しているものの、解析から得られる損傷範囲は実際よりも衝突領域に集中している。これは、鉄筋応力の観点から保守的に設定した衝突方向による影響が大きいと考えられる。

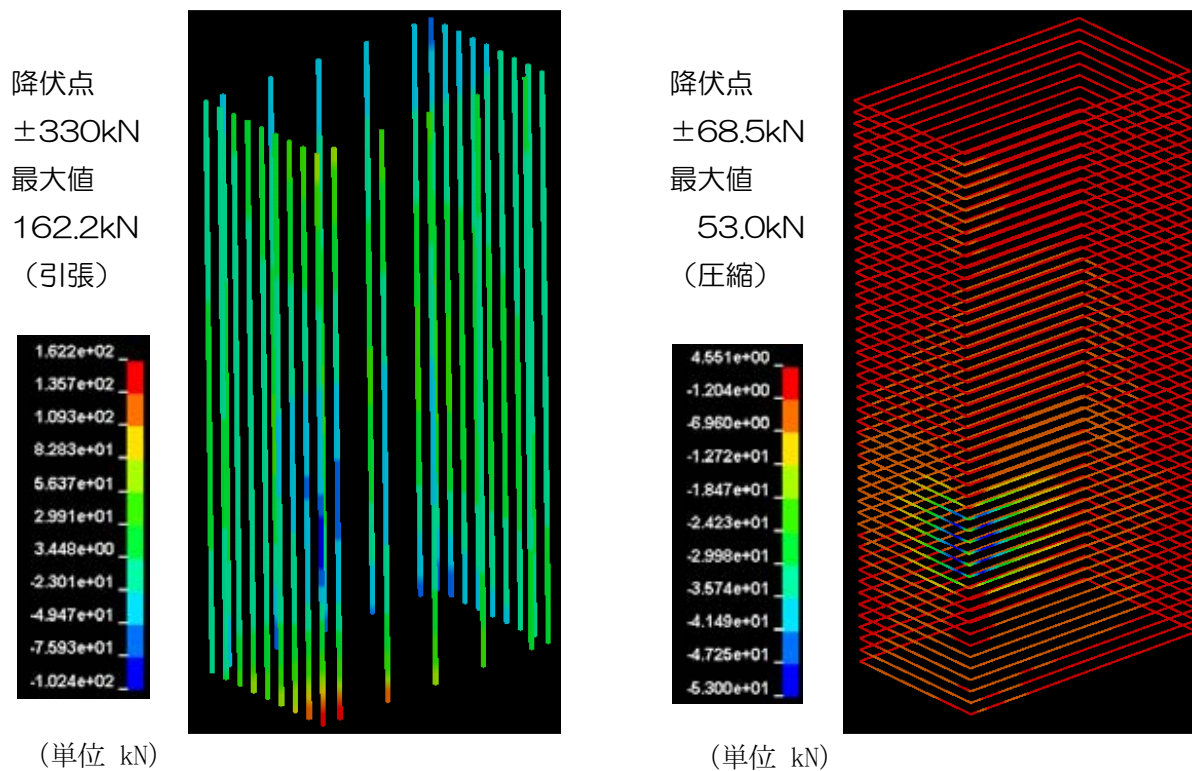
付図-7.14 鉄筋の軸力分布

弾性解析と同様に、衝突領域近傍の主筋およびせん断補強筋の応力は大きくなるものの、降伏点には達していない。以上より、衝突領域近傍のコンクリートの損傷状況をより現実的に捉えることができる弾塑性解析と比較することで、弾性解析の妥当性が確認された。

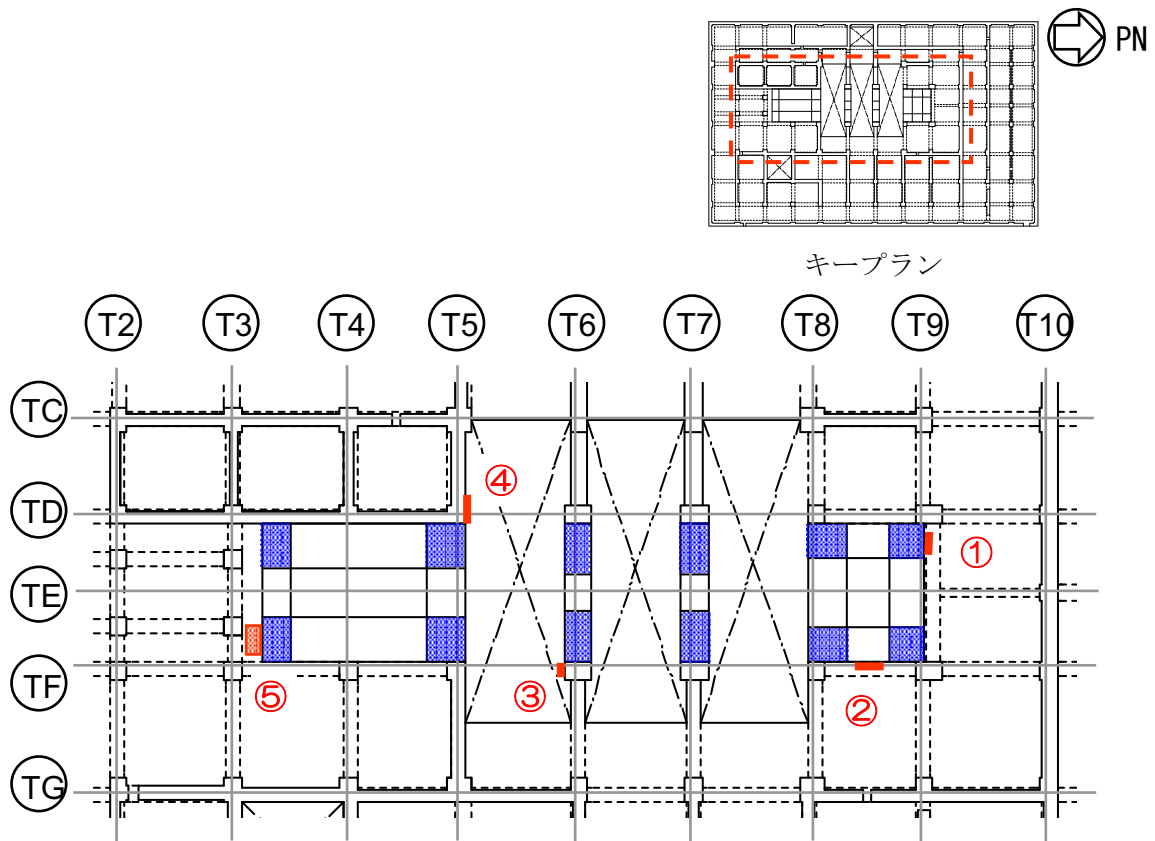
付図-8.2 タービン建屋躯体剥落箇所図

No.	階	位置	発生部位	剥落の大きさ 幅(m)×長さ(m)×深さ(mm)
①	B1F	T9-TD~E	梁底	0.35 × 0.6 × 40
②	B1F	T8~9-TF	梁底	0.1 × 0.2 × 30
③	B1F	T6-TF	柱	0.08 × 0.35 × 30
④-1	B1F	T5-TD	柱	0.2 × 0.3 × 20
④-2	B1F	T5-TD	柱	0.35 × 0.6 × 30
④-3	B1F	T5-TD	柱	0.35 × 1.0 × 30
④-4	B1F	T5-TD	柱	1.0 × 1.7 × 198
⑤-1	B1F	T3~4-TE~F	スラブ底	0.6 × 1.5 × 30
⑤-2	B1F	T3~4-TE~F	スラブ底	0.6 × 1.5 × 30
⑤-3	B1F	T3~4-TE~F	スラブ底	0.6 × 0.6 × 30

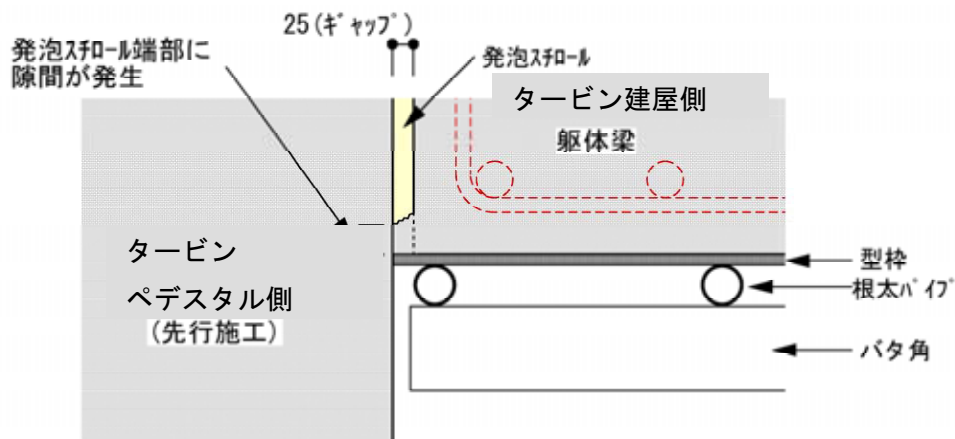
付図-8.9 コンクリート打設時の状況

この間に、発泡スチロールが何らかの要因で損傷し、その部分にコンクリートのノロが回り込んで、部分的にギャップが埋まった可能性が考えられる。(付図-8.9)

部分的にギャップが埋まった箇所では、地震時に支圧力が作用し、躯体表面のコンクリートが剥落したものと考えられる。(付図-8.10)

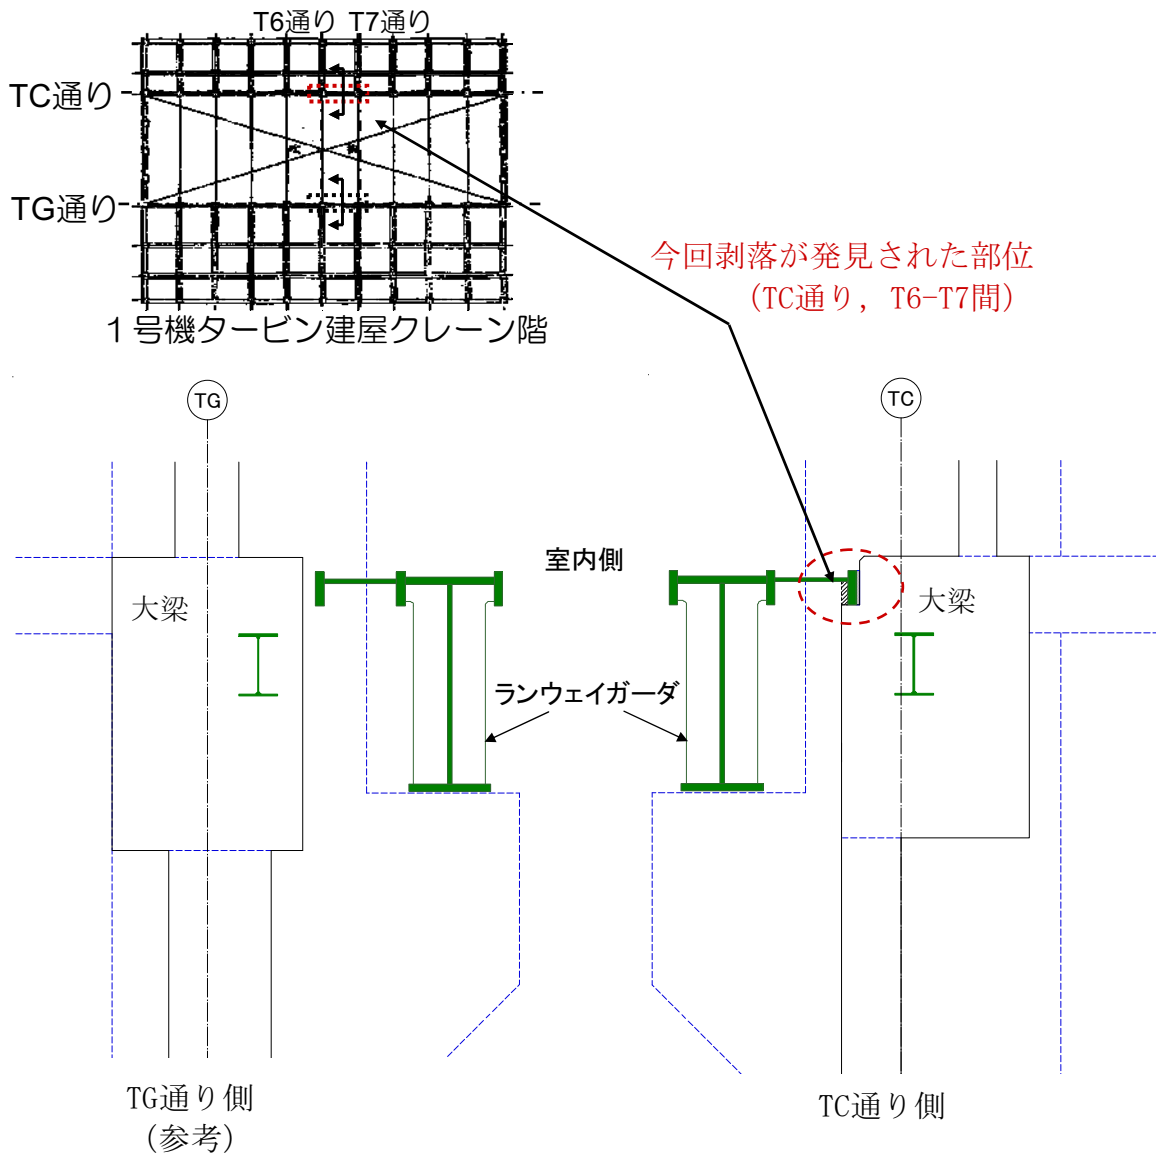
付図-9.5 コンクリート片の剥落箇所(TC 通り)の構造

設計時において、当該部位はランウェイガードと鉄筋コンクリート躯体が近接して計画される部位であり、両者が干渉することの無いよう、設計段階で十分な干渉チェックが必要である。しかしながら、設計段階での確認が十分に行われず、今回の不具合（干渉）が生じたものと推察される*）。

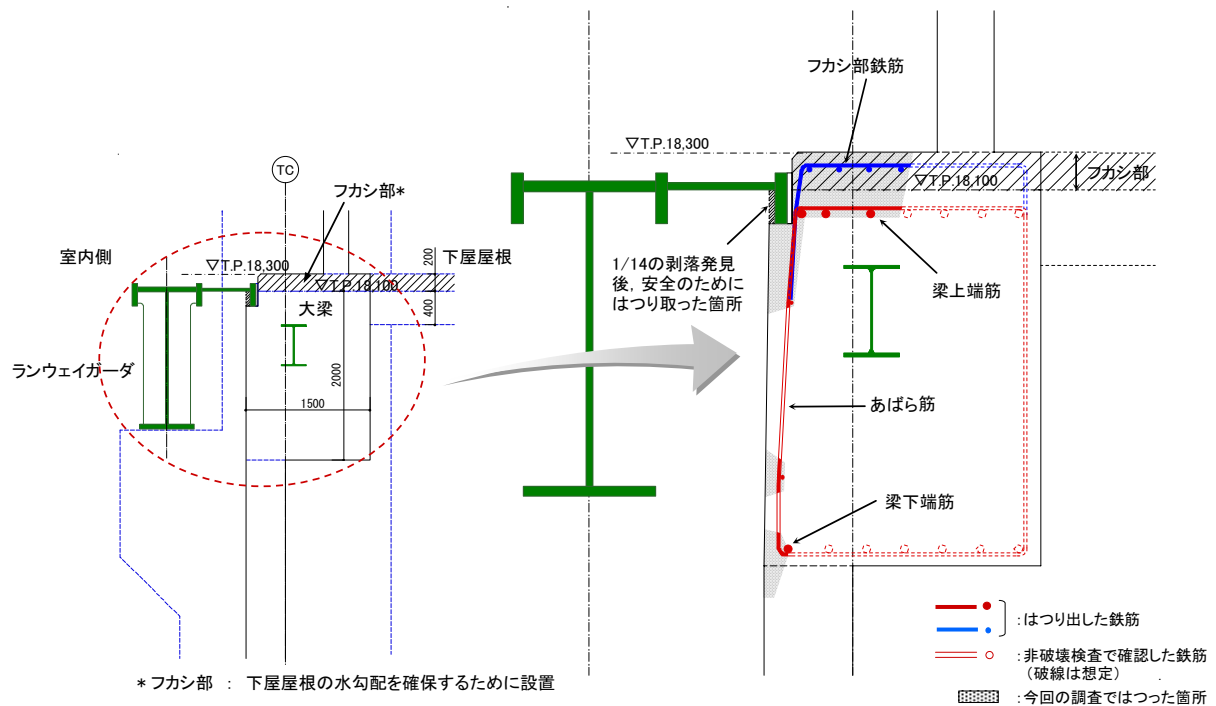
付図-9.7 コンクリート剥落部分の大梁形状及び鉄筋位置

調査の結果確認された大梁の形状及び鉄筋位置を付図-9.7に示す。
